Ile des Migneaux, POISSY Passerelle métallique

Etude d'esquisse

Réhabilitation ou remplacement de la passerelle

DATE : 13/07/2022
AFFAIRE N° SOA-21-
00465A

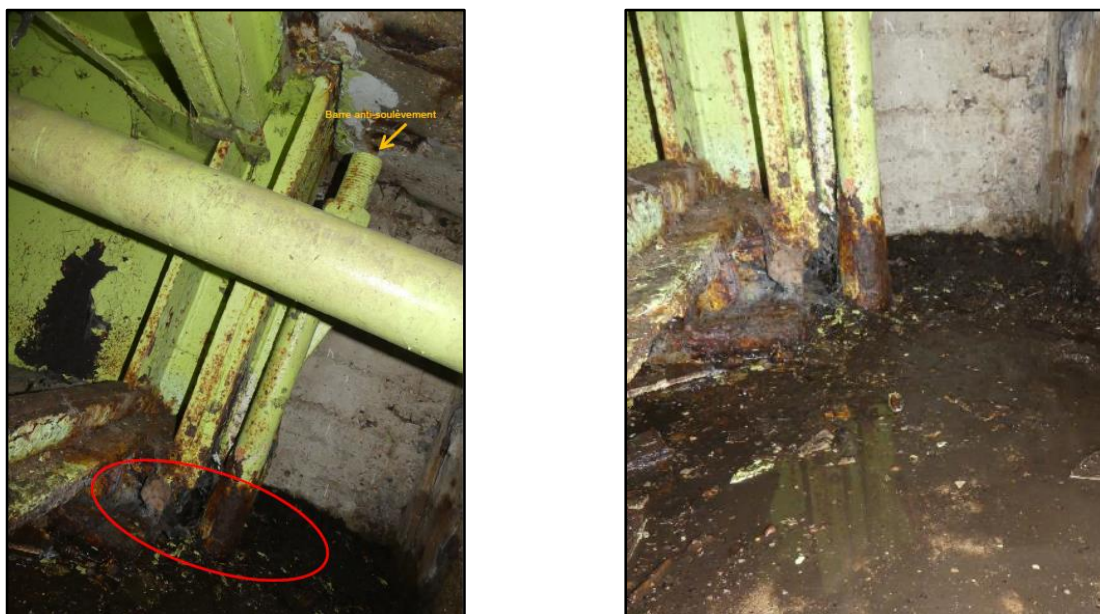
Les appareils d'appuis sur culées sont constitués de barres anti-soulèvement reprenant la réaction d'appuis négative liés au fonctionnement mécanique de l'ouvrage. Le rapport de diagnostic indique que ces barres connaissent une corrosion importante avec perte de matière.

Figure 13 - Vue sur barre anti-soulèvement sur culée - IDP 2019 (réf. [1])

L'inspection détaillée ainsi que le diagnostic nous montre que les sections d'aciers au droit des appuis sont particulièrement atteintes par perte de section liés à une corrosion foisonnante très avancée. Il ne nous paraît donc pas possible d'ancrer, même provisoire, les efforts dans la structure existante.

Le remplacement de ces éléments semble donc indispensable à la sécurité de l'ouvrage, **car en cas de rupture de ces barres, l'équilibre statistique de l'ouvrage ne sera plus assuré.**

L'exiguïté de la zone sur appuis et le manque d'informations concernant les culées nous oblige également à ce jour à envisager **la réalisation de massif d'ancrage des efforts indépendants.**

- La création de tirant d'ancrage et la création d'une structure de la traction indépendante du système actuel ;
- La création et l'élargissement du génie-civil des culées, la réalisation de fondation permettant l'ancrage des efforts de traction (massif, micropieux, etc.) ;
- La dépose et le remplacement de l'ensemble des pièces d'appuis sur culées.

A notre sens, il est donc préférable de réaliser une structure définitive de reprise des efforts.

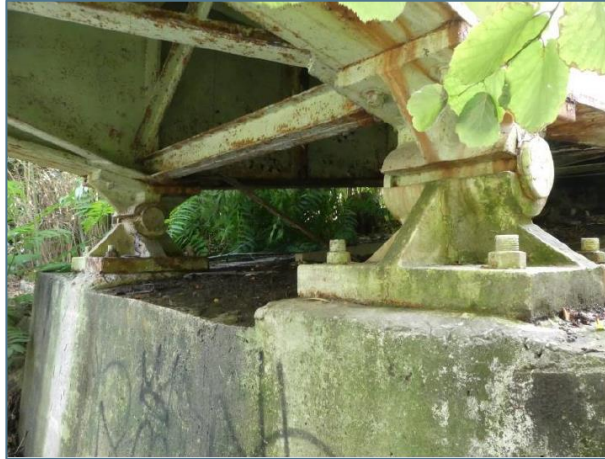
Les articulations sur piles présentent une corrosion, provoquant à minima une gêne à la rotation et au pire le blocage complet.

En effet le transfert de charge sur vérins ne semble pas faisable. En outre la possible gêne de la rotation ne porte pas atteinte à la sécurité de l'ouvrage.

Figure 15 - Vue sur appareil d'appuis sur pile - IDP 2019 (réf. [1])

Dans le cadre des travaux de réhabilitation, nous proposons de limiter les travaux à des travaux de réfection de la peinture anticorrosion au même titre que la structure de la passerelle.
