PLAN LOCAL
D'URBANISME
INTERCOMMUNAL

IV – REGLEMENT

Partie 3 – Protection du Patrimoine Architectural Urbain et Paysager

3.2 Fiches de Protection Patrimoniale par commune
Achères - Les Mureaux (Volume 1)

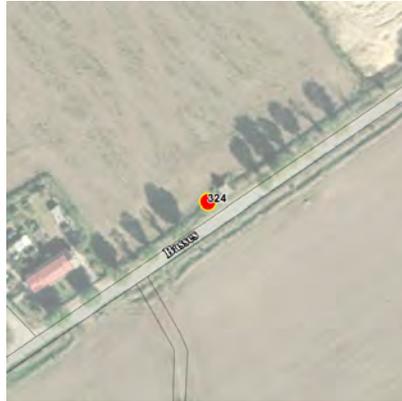
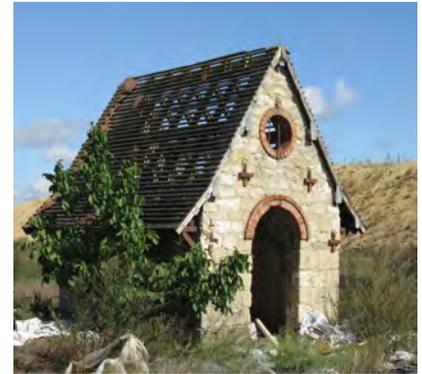
78005_PAT_036

Nom : Abri de Cantonnier

Typologie : Maison rurale

15 CHEMIN DES BASSES PLAINES

Etat : Moyen

PROTECTION :
Remarquable

Morphologie & Implantation des constructions	Rapport à la rue : En recul	
	Rapport aux limites : Sur les deux limites au moins (2 côtés ou plus)	
	Autres éléments à préserver : Non renseigné	
	Gabarit : HORS GABARIT	
Qualité urbaine & architecturale	Traitement de la façade	Composition : Travées régulières
		Matériaux : Moellon calcaire
	Traitement de la toiture	Forme : 2 pans
Matériaux : Autres		
Dispositions particulières	<i>porte plain-cintre, œil de bœuf, encadrement brique, croix en brique</i>	
Qualité paysagère & écologique	Espace libre : Présence	
	Espace paysager : Non renseigné

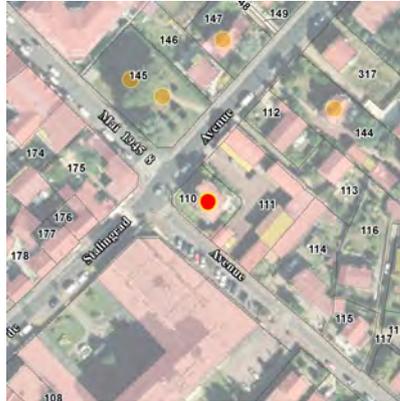
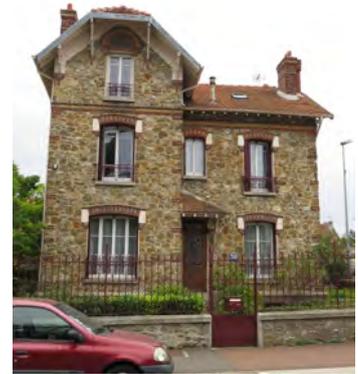
78005_PAT_023

Nom : Villa

30 AVENUE DE CONFLANS

Etat : Bon et authentique

PROTECTION :
Remarquable

Morphologie & Implantation des constructions	Rapport à la rue : En recul	
	Rapport aux limites : Sur aucune limite	
	Autres éléments à préserver : Non renseigné	
	Gabarit : SS+R+1+C	
Qualité urbaine & architecturale	Traitement de la façade	Composition : Travées régulières
		Matériaux : Pierre meulière
	Traitement de la toiture	Forme : Complexe
Matériaux : Tuile mécanique		
Dispositions particulières	<i>Non renseigné</i>	
Qualité paysagère & écologique	Espace libre : Présence	
	Espace paysager : Non renseigné

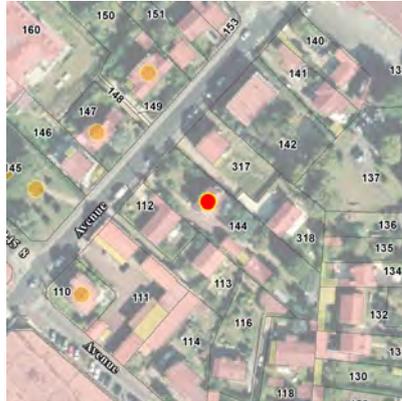
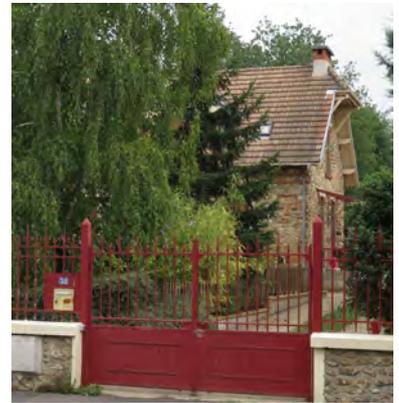
78005_PAT_048

Nom : Villa

32 AVENUE DE CONFLANS

Etat : Bon et authentique

PROTECTION :
Remarquable

Genèse	Non renseigné		
Période de construction	1 ^e moitié XX ^{ème} siècle	Intérêt	Historique : Architectural : OUI Paysager : OUI

Morphologie & Implantation des constructions	Rapport à la rue : En recul	
	Rapport aux limites : Sur aucune limite	
	Autres éléments à préserver : Batiment secondaire	
	Gabarit : R+C	
Qualité urbaine & architecturale	Traitement de la façade	Composition : Travées régulières Matériaux : Pierre meulière
	Traitement de la toiture	Forme : 2 pans Matériaux : Tuile mécanique
	Dispositions particulières	<i>brique, marquise</i>
Qualité paysagère & écologique	Espace libre : Présence Espace paysager : Parc et jardin, boisement

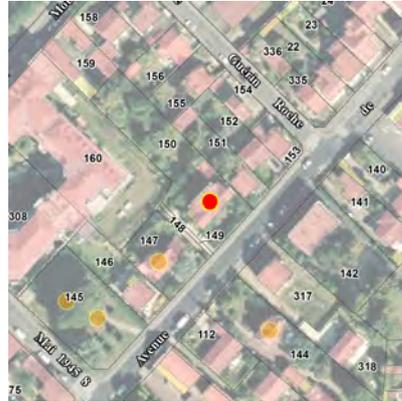
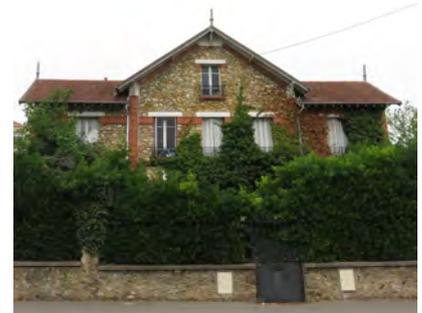
78005_PAT_031

Nom : Villa

33 BIS AVENUE DE CONFLANS

Etat : Bon et authentique

PROTECTION :
Remarquable

Morphologie & Implantation des constructions	Rapport à la rue : En recul	
	Rapport aux limites : Sur aucune limite	
	Autres éléments à préserver : Non renseigné	
	Gabarit : SS+R+1+C	
Qualité urbaine & architecturale	Traitement de la façade	Composition : Travées régulières
		Matériaux : Pierre meulière
	Traitement de la toiture	Forme : Complexe
Matériaux : Tuile mécanique		
Dispositions particulières	<i>modénatures de brique, aisseliers, garde-corps</i>	
Qualité paysagère & écologique	Espace libre : Présence	
	Espace paysager : Non renseigné

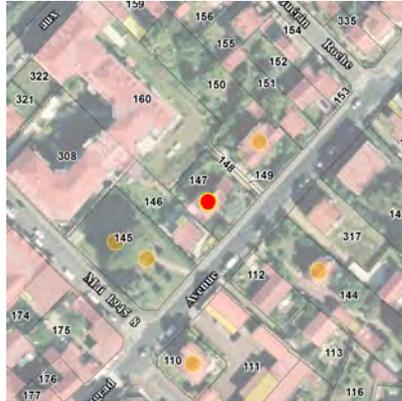
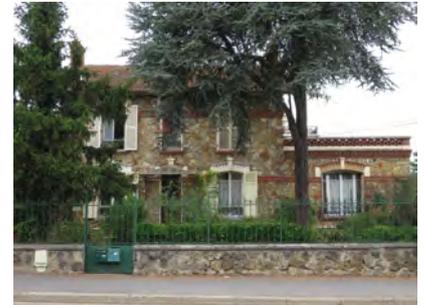
78005_PAT_030

Nom : Villa

33 AVENUE DE CONFLANS

Etat : Bon et authentique

PROTECTION :
Remarquable

Morphologie & Implantation des constructions	Rapport à la rue : En recul	
	Rapport aux limites : Sur une limite (1 côté)	
	Autres éléments à préserver : Non renseigné	
	Gabarit : SS+R+1	
Qualité urbaine & architecturale	Traitement de la façade	Composition : Travées régulières
		Matériaux : Pierre meulière
	Traitement de la toiture	Forme : 2 pans
Matériaux : Tuile mécanique		
Dispositions particulières	<i>baies cintrées de briques, bandeau, jeu de texture, garde-corps, marquise</i>	
Qualité paysagère & écologique	Espace libre : Présence	
	Espace paysager : Non renseigné

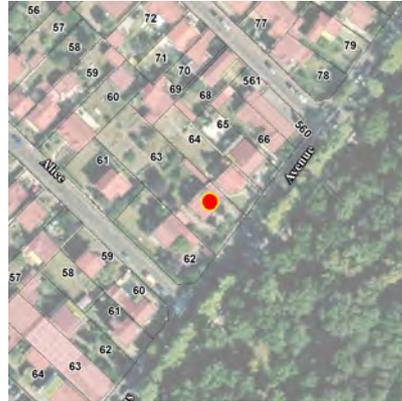
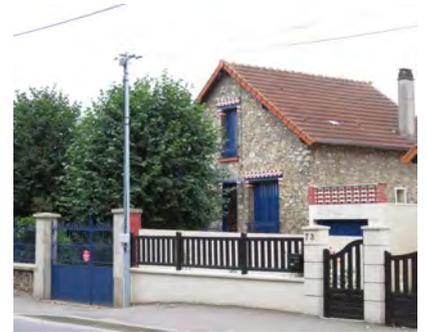
78005_PAT_032

Nom : Pavillon

71 AVENUE DE CONFLANS

Etat : Bon et authentique

PROTECTION :
Remarquable

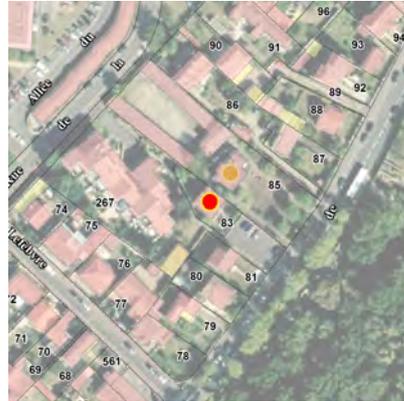
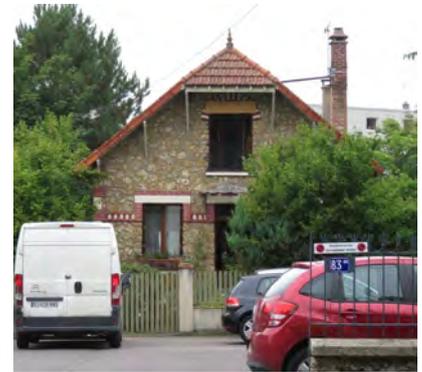
78005_PAT_033

Nom : Pavillon

83 BIS AVENUE DE CONFLANS

Etat : Bon et authentique

PROTECTION :
Remarquable

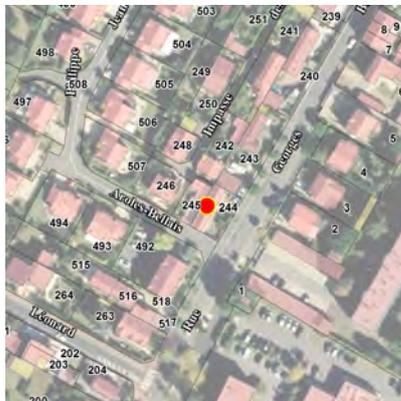
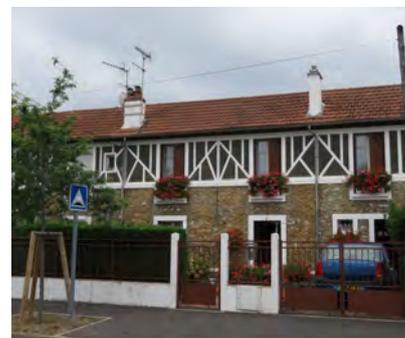
78005_PAT_052

Nom : La Pinsonette

Typologie : Pavillon

14 BIS RUE HELENE

Etat : Bon et transformé

Genèse	Non renseigné		
Période de construction	1 ^e moitié XX ^{ème} siècle	Intérêt	Historique : Architectural : OUI Paysager : OUI

Morphologie & Implantation des constructions	Rapport à la rue : En recul	
	Rapport aux limites : Sur une limite (1 côté)	
	Autres éléments à préserver : Non renseigné	
	Gabarit : SS+R+C	
Qualité urbaine & architecturale	Traitement de la façade	Composition : Travées régulières
		Matériaux : Autres matériaux
	Traitement de la toiture	Forme : 2 pans
Matériaux : Tuile mécanique		
Dispositions particulières	<i>Chaînages d'angles en brique, linteaux acier motif, décor brique rouge sur façade, soubassement pierre</i>	
Qualité paysagère & écologique	Espace libre : Présence	
	Espace paysager : Parc et jardin, boisement

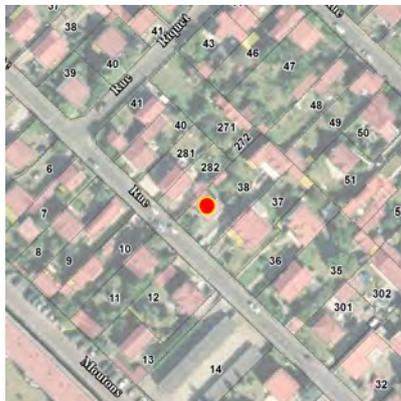
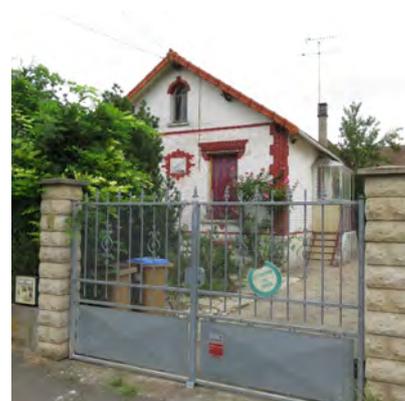
78005_PAT_007

Nom : Villa

Typologie : Villa

13 AVENUE JEAN XXIII

Etat : Bon et transformé

Genèse	Non renseigné		
Période de construction	Non renseigné		Intérêt
			Historique : Architectural : OUI Paysager :

Morphologie & Implantation des constructions	Rapport à la rue : En recul	
	Rapport aux limites : Sur aucune limite	
	Autres éléments à préserver : Non renseigné	
	Gabarit : R+1+C	
Qualité urbaine & architecturale	Traitement de la façade	Composition : Travées régulières
		Matériaux : Enduit
	Traitement de la toiture	Forme : 2 pans
Matériaux : Tuile mécanique		
Dispositions particulières	<i>bandeau, gardes corps en fer forgé, modénatures</i>	
Qualité paysagère & écologique	Espace libre : Présence	
	Espace paysager : Non renseigné

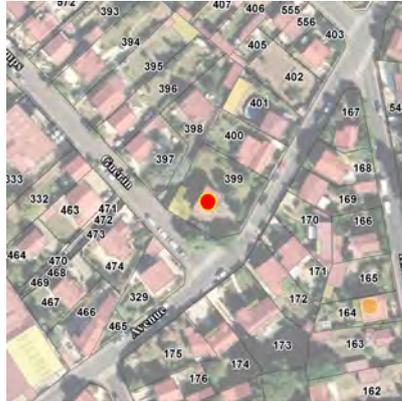
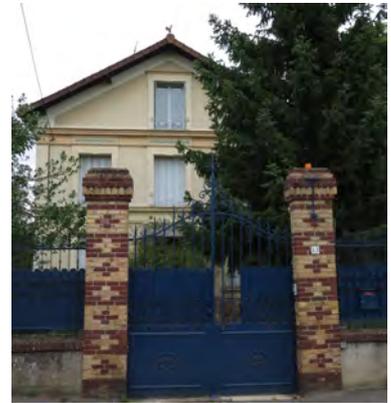
78005_PAT_051

Nom : Villa Suzane

Typologie : Pavillon

22 AVENUE JULES GUESDE

Etat : Bon et transformé

Genèse	Non renseigné		
Période de construction	1 ^e moitié XX ^{ème} siècle	Intérêt	Historique : Architectural : OUI Paysager : OUI

Morphologie & Implantation des constructions	Rapport à la rue : En recul	
	Rapport aux limites : Sur aucune limite	
	Autres éléments à préserver : Mur	
	Gabarit : SS+R+C	
Qualité urbaine & architecturale	Traitement de la façade	Composition : Travées régulières Matériaux : Composée
	Traitement de la toiture	Forme : 2 pans Matériaux : Tuile mécanique
	Dispositions particulières	<i>bandeau et linteaux en briques, marquise, croupe, aisseliers</i>
Qualité paysagère & écologique	Espace libre : Présence Espace paysager : Parc et jardin, boisement

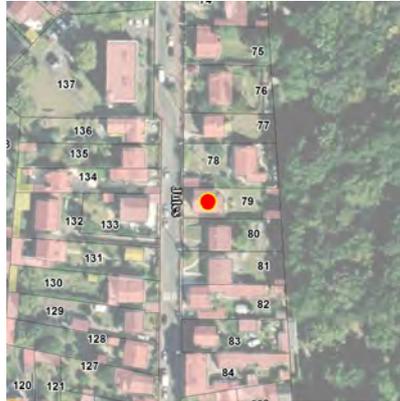
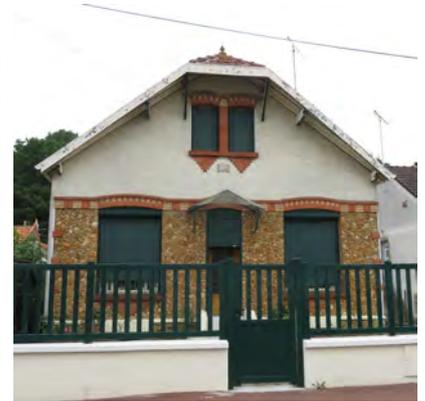
78005_PAT_021

Nom : Pavillon

Typologie : Pavillon

6 RUE LASNE BERGER

Etat : Bon et authentique

Genèse	Non renseigné		
Période de construction	Non renseigné		Intérêt
			Historique : Architectural : OUI Paysager :

Morphologie & Implantation des constructions	Rapport à la rue : En recul	
	Rapport aux limites : Sur une limite (1 côté)	
	Autres éléments à préserver : Non renseigné	
	Gabarit : SS+R+C	
Qualité urbaine & architecturale	Traitement de la façade	Composition : Travées régulières
		Matériaux : Pierre meulière
	Traitement de la toiture	Forme : Complexe
Matériaux : Tuile mécanique		
Dispositions particulières	<i>décors brique, lucarne</i>	
Qualité paysagère & écologique	Espace libre : Présence	
	Espace paysager : Non renseigné

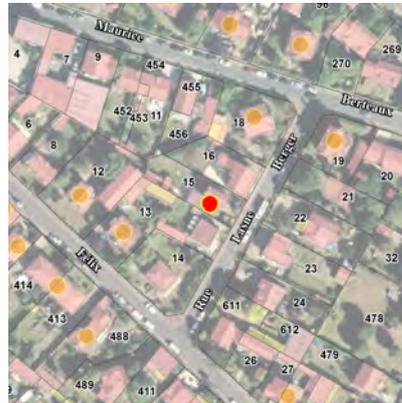
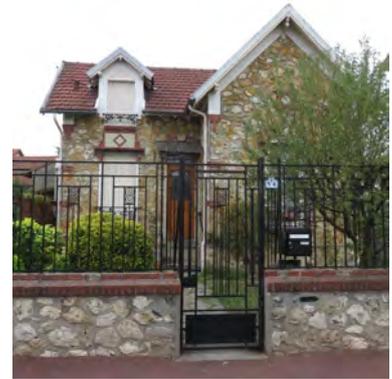
78005_PAT_014

Nom : Villa

Typologie : Villa

2 RUE MAURICE BERTEAUX

Etat : Bon et authentique

Genèse	Non renseigné		
Période de construction	Non renseigné		Intérêt
			Historique : Architectural : OUI Paysager :

Morphologie & Implantation des constructions	Rapport à la rue : En recul	
	Rapport aux limites : Sur aucune limite	
	Autres éléments à préserver : Non renseigné	
	Gabarit : R+1+C	
Qualité urbaine & architecturale	Traitement de la façade	Composition : Travées régulières
		Matériaux : Pierre meulière
	Traitement de la toiture	Forme : 2 pans
Matériaux : Tuile mécanique		
Dispositions particulières	<i>décors en brique</i>	
Qualité paysagère & écologique	Espace libre : Présence	
	Espace paysager : Non renseigné

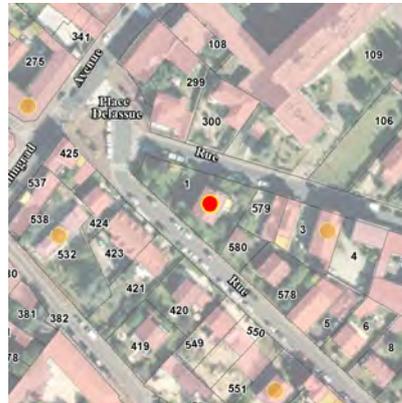
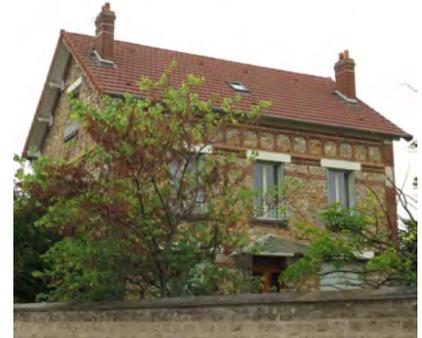
78005_PAT_015

Nom : Villa

Typologie : Villa

3 BIS RUE MAURICE BERTEAUX

Etat : Bon et transformé

Période de construction	<i>Non renseigné</i>	Intérêt	Historique : Architectural : OUI Paysager :
--------------------------------	----------------------	----------------	---

Morphologie & Implantation des constructions	Rapport à la rue : En recul	
	Rapport aux limites : Sur aucune limite	
	Autres éléments à préserver : Non renseigné	
	Gabarit : R+C	
Qualité urbaine & architecturale	Traitement de la façade	Composition : Travées régulières
		Matériaux : Composée
	Traitement de la toiture	Forme : 2 pans
Matériaux : Tuile mécanique		
Dispositions particulières	<i>modénatures brique polychrome, bandeau brique, épi de faitage</i>	
Qualité paysagère & écologique	Espace libre : Présence	
	Espace paysager : Non renseigné

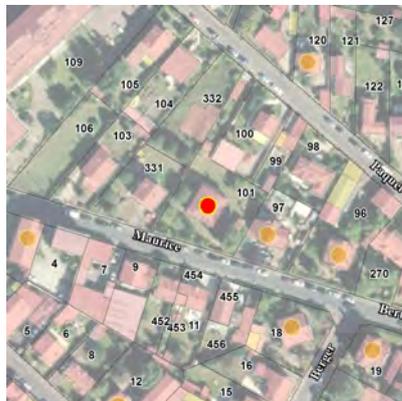
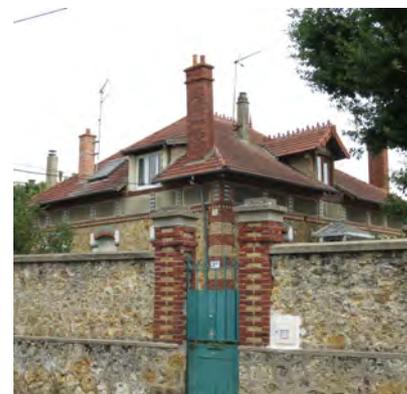
78005_PAT_016

Nom : Maison de notable

Typologie : Maison de notable

4 RUE MAURICE BERTEAUX

Etat : Bon et authentique

Genèse	Non renseigné		
Période de construction	Non renseigné		Intérêt
			Historique : OUI Architectural : Paysager :

Morphologie & Implantation des constructions	Rapport à la rue : Aligné	
	Rapport aux limites : Sur une limite (1 côté)	
	Autres éléments à préserver : Non renseigné	
	Gabarit : R+1+C	
Qualité urbaine & architecturale	Traitement de la façade	Composition : Travées régulières
		Matériaux : Pierre meulière
	Traitement de la toiture	Forme : 2 pans
Matériaux : Tuile mécanique		
Dispositions particulières	<i>aisselier, garde-corps ferronnerie, linteau brique et pierre, décor chaînage d'angle brique</i>	
Qualité paysagère & écologique	Espace libre : Présence	
	Espace paysager : Non renseigné

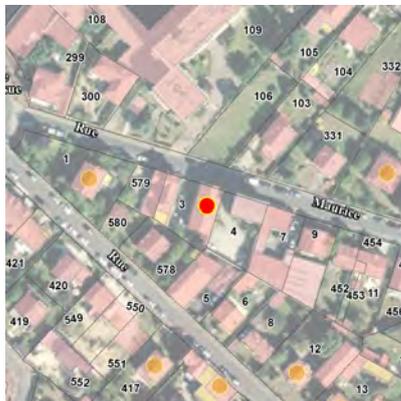
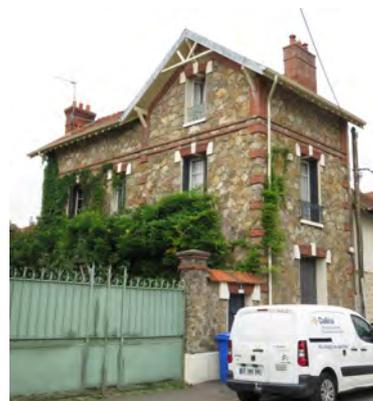
78005_PAT_017

Nom : Villa

Typologie : Villa

5 RUE MAURICE BERTEAUX

Etat : Bon et authentique

Genèse	Non renseigné		
Période de construction	Non renseigné		Intérêt
			Historique : Architectural : OUI Paysager :

Morphologie & Implantation des constructions	Rapport à la rue : En recul	
	Rapport aux limites : Sur une limite (1 côté)	
	Autres éléments à préserver : Non renseigné	
	Gabarit : R+1	
Qualité urbaine & architecturale	Traitement de la façade	Composition : Travées régulières
		Matériaux : Pierre meulière
	Traitement de la toiture	Forme : Complexe
Matériaux : Tuile mécanique		
Dispositions particulières	<i>chaînage angle en brique, bandeau brique, linteaux voûtés en brique, gardes-corps en ferronnerie</i>	
Qualité paysagère & écologique	Espace libre : Présence	
	Espace paysager : Non renseigné

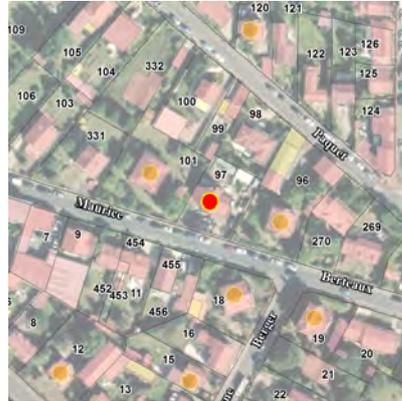
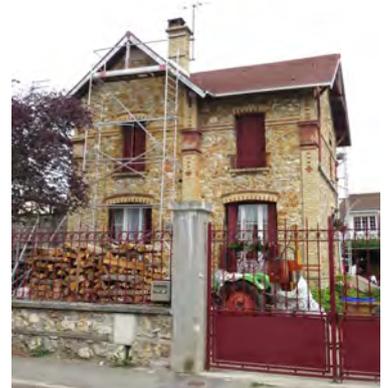
78005_PAT_018

Nom : Pavillon

Typologie : Pavillon

7 RUE MAURICE BERTEAUX

Etat : Bon et authentique

Genèse	Non renseigné		
Période de construction	Non renseigné		Intérêt
			Historique : Architectural : OUI Paysager :

Morphologie & Implantation des constructions	Rapport à la rue : En recul	
	Rapport aux limites : Sur aucune limite	
	Autres éléments à préserver : Non renseigné	
	Gabarit : SS+R+C	
Qualité urbaine & architecturale	Traitement de la façade	Composition : Travées régulières
		Matériaux : Composée
	Traitement de la toiture	Forme : 2 pans
Matériaux : Tuile mécanique		
Dispositions particulières	<i>Colombages, linteaux acier, épi de faîtage, garde-corps en fer forgé, aisseliers, croupe, auvent</i>	
Qualité paysagère & écologique	Espace libre : Présence	
	Espace paysager : Non renseigné

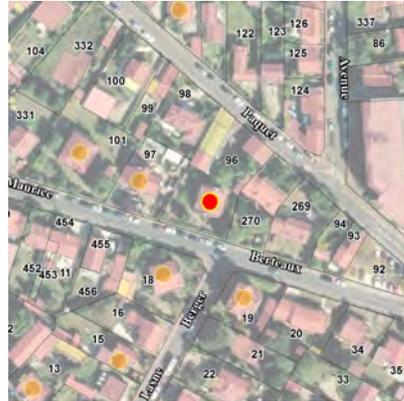
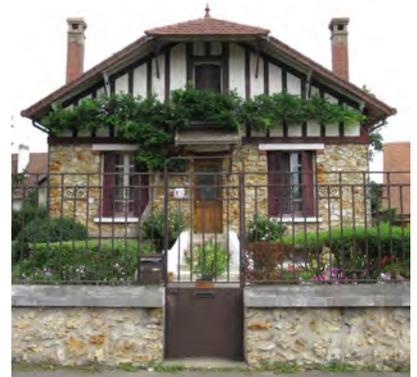
78005_PAT_019

Nom : Pavillon

Typologie : Pavillon

16 RUE MAURICE BERTEAUX

Etat : Bon et authentique

Genèse	Non renseigné		
Période de construction	Non renseigné		Intérêt
			Historique : Architectural : OUI Paysager :

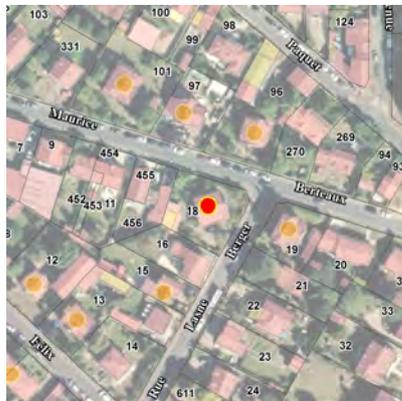
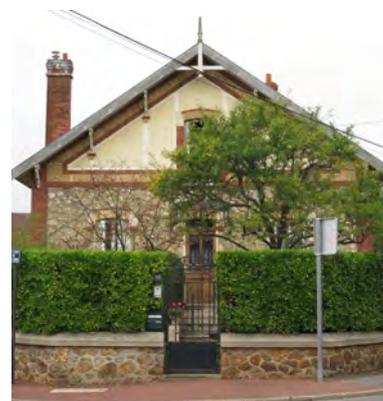
78005_PAT_020

Nom : Villa

Typologie : Villa

18 RUE MAURICE BERTEAUX

Etat : Bon et authentique

Genèse	Non renseigné		
Période de construction	Non renseigné		Intérêt
			Historique : Architectural : OUI Paysager :

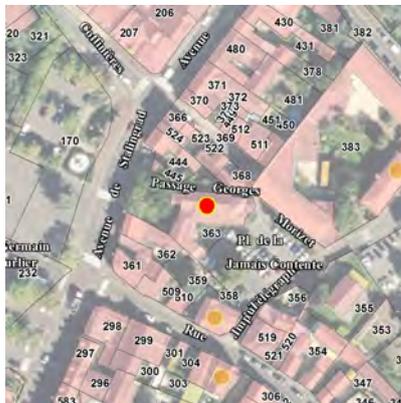
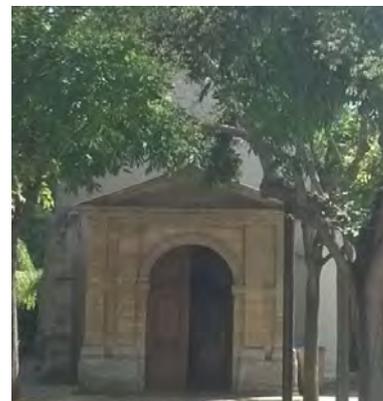
Etat : Bon et authentique

L'église paroissiale d'Achères est mentionnée dès 997, dans une charte du roi Philippe. La tour clocher, restaurée en 1904, comprend huit ouvertures en plein cintre, ornées de colonnettes à chaque angle. Des sculptures à tête humaines et animales soutiennent la corniche du toit.

Tour clocher, ouvertures plein cintre, sculptures soutenant la corniche du toit

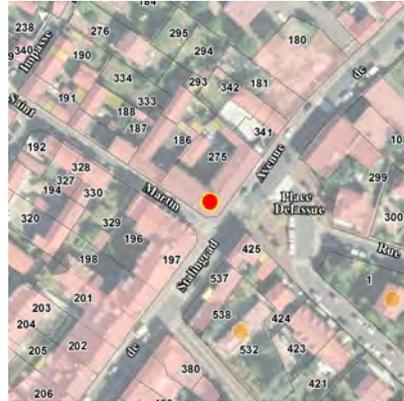
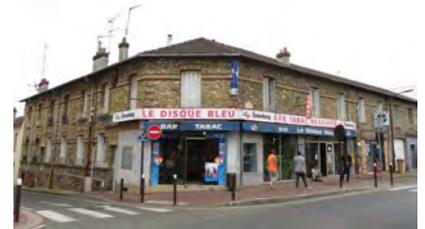
78005_PAT_001

Nom : Maison avec boutique

Etat : Bon et transformé

Morphologie & Implantation des constructions	Rapport à la rue : Aligné	
	Rapport aux limites : Sur les deux limites au moins (2 côtés ou plus)	
	Autres éléments à préserver : Non renseigné	
	Gabarit : R+1	
Qualité urbaine & architecturale	Traitement de la façade	Composition : Travées régulières
		Matériaux : Pierre meulière
	Traitement de la toiture	Forme : 2 pans
Matériaux : Tuile mécanique		
Dispositions particulières	<i>gardes-corps ferronnerie, bandeau brique bichrome</i>	
Qualité paysagère & écologique	Espace libre : Présence	
	Espace paysager : Non renseigné

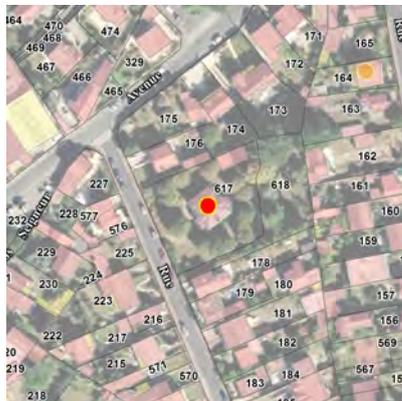
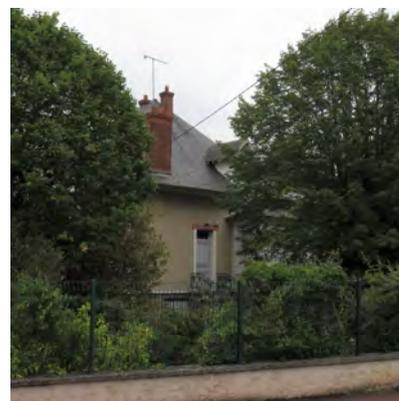
78005_PAT_057

Nom : MAISON DE NOTABLE

Etat : Bon et authentique

Morphologie & Implantation des constructions	Rapport à la rue : En recul	
	Rapport aux limites : Sur aucune limite	
	Autres éléments à préserver : Mur	
	Gabarit : SS+R+C	
Qualité urbaine & architecturale	Traitement de la façade	Composition : Travées régulières
		Matériaux : Enduit
	Traitement de la toiture	Forme : 4 pans
Matériaux : Ardoise		
Dispositions particulières	<i>Non renseigné</i>	
Qualité paysagère & écologique	Espace libre : Présence	
	Espace paysager : Parc et jardin, boisement

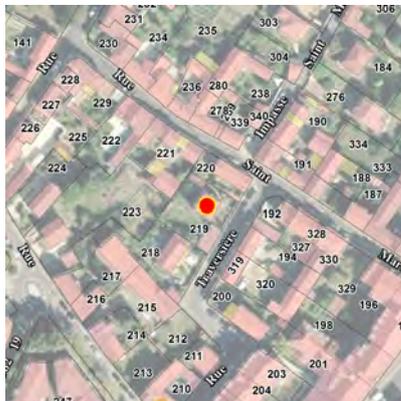
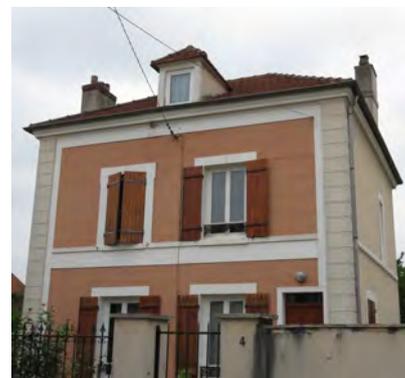
78005_PAT_049

Nom : Villa

Etat : Bon et transformé

Morphologie & Implantation des constructions	Rapport à la rue : En recul	
	Rapport aux limites : Sur aucune limite	
	Autres éléments à préserver : Mur	
	Gabarit : R+1+C	
Qualité urbaine & architecturale	Traitement de la façade	Composition : Travées régulières Matériaux : Enduit
	Traitement de la toiture	Forme : 4 pans Matériaux : Tuile mécanique
	Dispositions particulières	<i>Chainages d'angle, encadrement des fenêtres</i>
Qualité paysagère & écologique	Espace libre : Présence Espace paysager : Parc et jardin, boisement

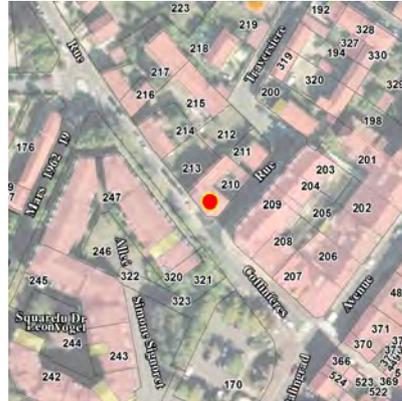
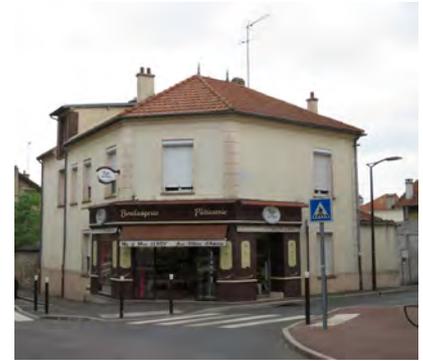
78005_PAT_005

Nom : Maison avec boutique

Etat : Bon et transformé

Morphologie & Implantation des constructions	Rapport à la rue : Aligné	
	Rapport aux limites : Sur les deux limites au moins (2 côtés ou plus)	
	Autres éléments à préserver : Non renseigné	
	Gabarit : R+2+C	
Qualité urbaine & architecturale	Traitement de la façade	Composition : Travées régulières
		Matériaux : Enduit
	Traitement de la toiture	Forme : 4 pans
Matériaux : Tuile mécanique		
Dispositions particulières	<i>chainage d'angle, lucarne</i>	
Qualité paysagère & écologique	Espace libre : Présence	
	Espace paysager : Non renseigné

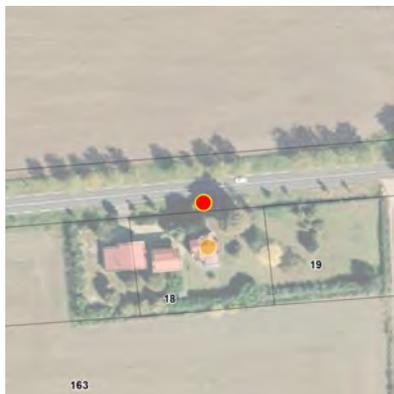
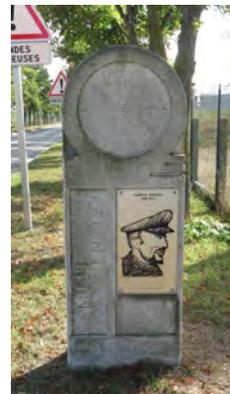
78005_PAT_055

Nom : Borne Camille Jenatzy

Etat : Bon et authentique

Implantée pour le 100e anniversaire des Records de vitesse d'Achères, elle commémore la mémoire de Camille Jenatzy. Jeune ingénieur, il se passionne pour l'électricité et devient l'un des pionniers de l'automobile électrique. Dès janvier 1899, dans une suite de défis, il dispute au Comte Gaston de Chasseloup-Laubat la conquête du record de vitesse. Il devient pilote de vitesse de réputation internationale surnommé le «diable rouge». Mort d'un accident de chasse en 1913.

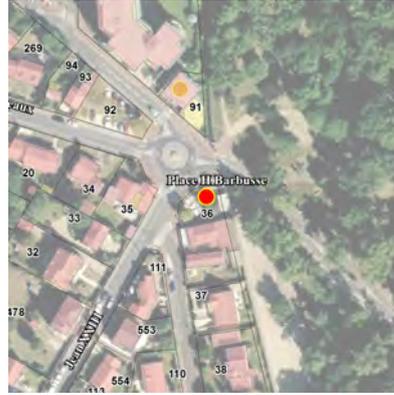
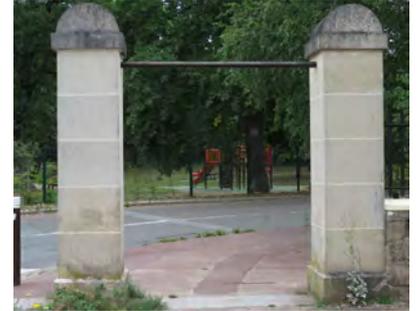
78005_PAT_027

Nom : Portes (piles en pierre de taille)

Etat : Bon et authentique

Genèse	Non renseigné		
Période de construction	Non renseigné		Intérêt
			Historique : OUI Architectural : Paysager :
Dispositions particulières	<i>piles en pierre de taille</i>

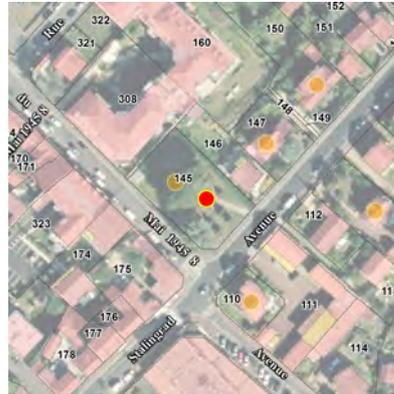
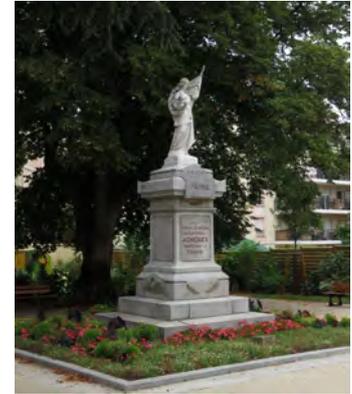
78005_PAT_028

Nom : Monument aux Morts

Etat : Bon et authentique

Ce monument commémore la mort des victimes des 1eres et 2nd guerres mondiales, mais aussi les guerres d'Indochine et Algérie. La statue représente une femme debout, tenant dans la main une épée et de l'autre un drapeau, coiffée d'une couronne de laurier. La couronne symbolise la victoire.

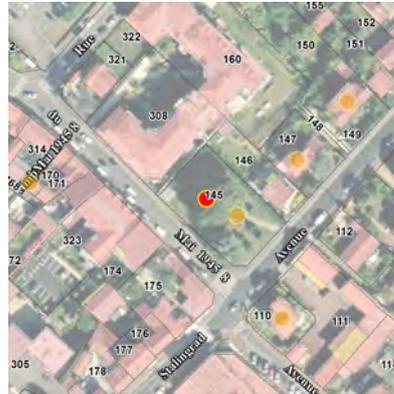
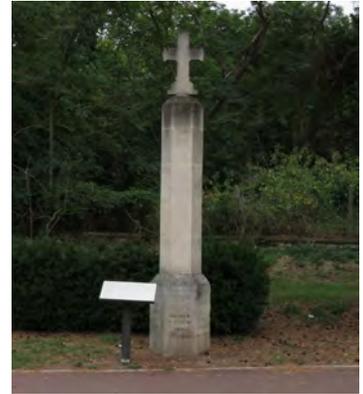
78005_PAT_029

Nom : Croix

Etat : Bon et authentique

Cet ensemble est élevé à l'instigation de l'Abbé Duport, qui est déjà à l'origine de la construction d'une première croix, en 1857, suite à l'épidémie de Choléra en 1852. Il s'agit de remercier dieu d'avoir épargné la commune lors d'une nouvelle épidémie du même fléau, survenue en 1866.

inscriptions : "A peste fame et bello libera nos" et "Totum vovit Deo"

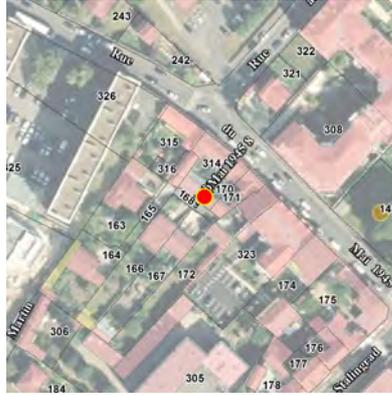
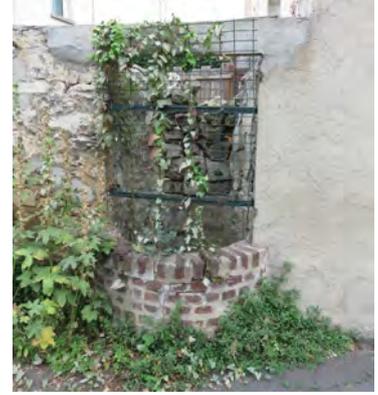
78005_PAT_004

Nom : Puits

Etat : Bon et transformé

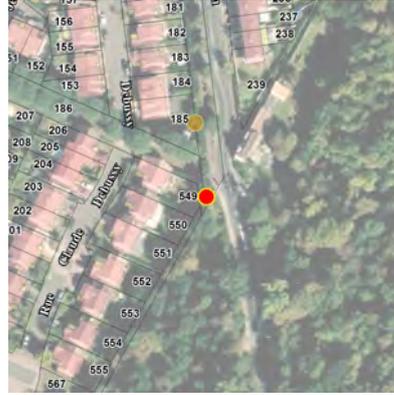
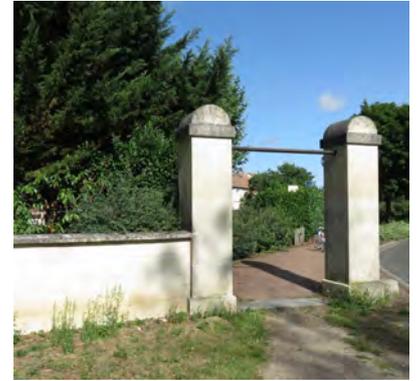
78005_PAT_026

Nom : Portes (piles en pierre de taille)

Etat : Bon et authentique

Genèse	Non renseigné		
Période de construction	<i>Non renseigné</i>	Intérêt	Historique : OUI Architectural : Paysager :
Dispositions particulières	<i>piles pierre de taille</i>

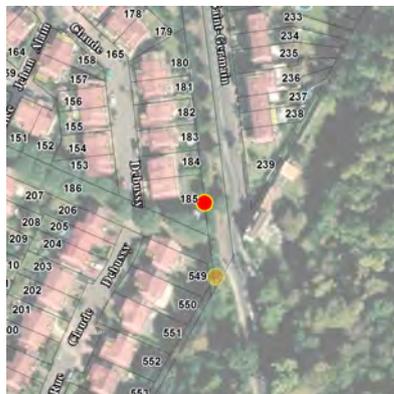
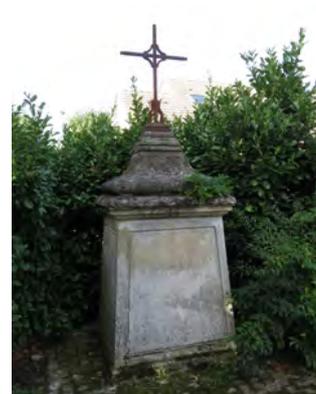
78005_PAT_025

Nom : Croix

Etat : Bon et authentique

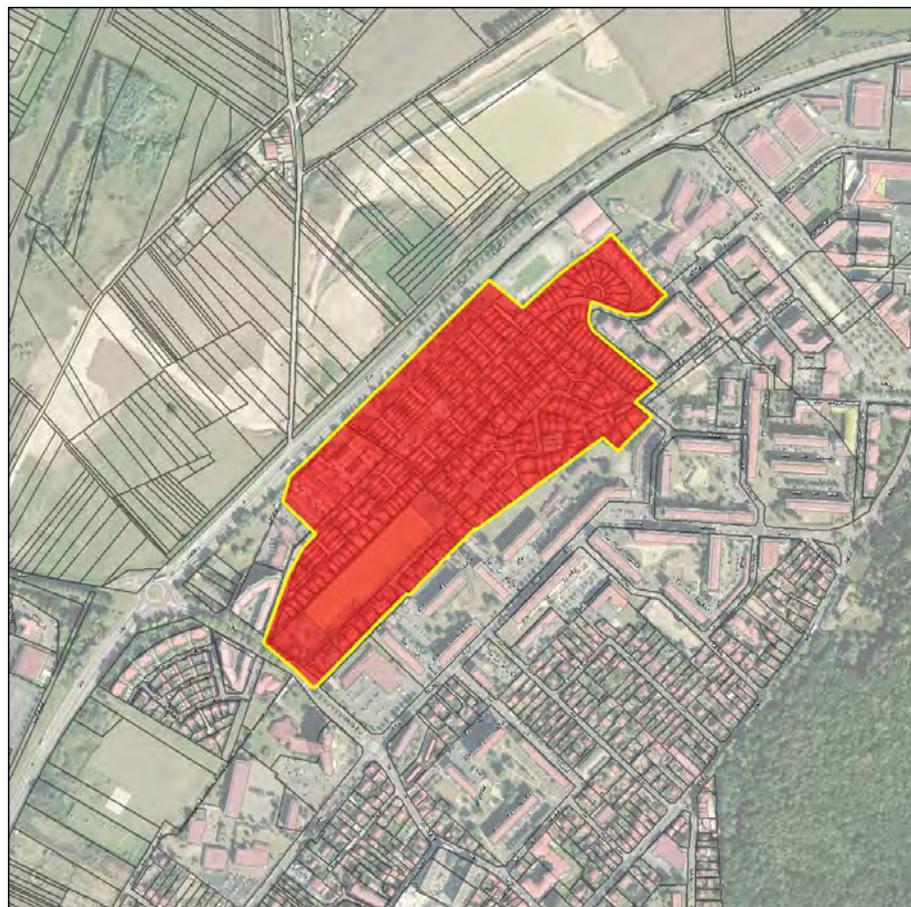
L'objectif poursuivi est de préserver ce quartier pavillonnaire situé entre la gare et la zone d'activités et faisant face à des quartiers de grands ensembles, l'harmonie des constructions au sein d'une rue et la présence d'espaces libres bien entretenus à l'avant renforcent cette appartenance au quartier et redorent l'image du quartier.

Qualité urbaine & architecturale

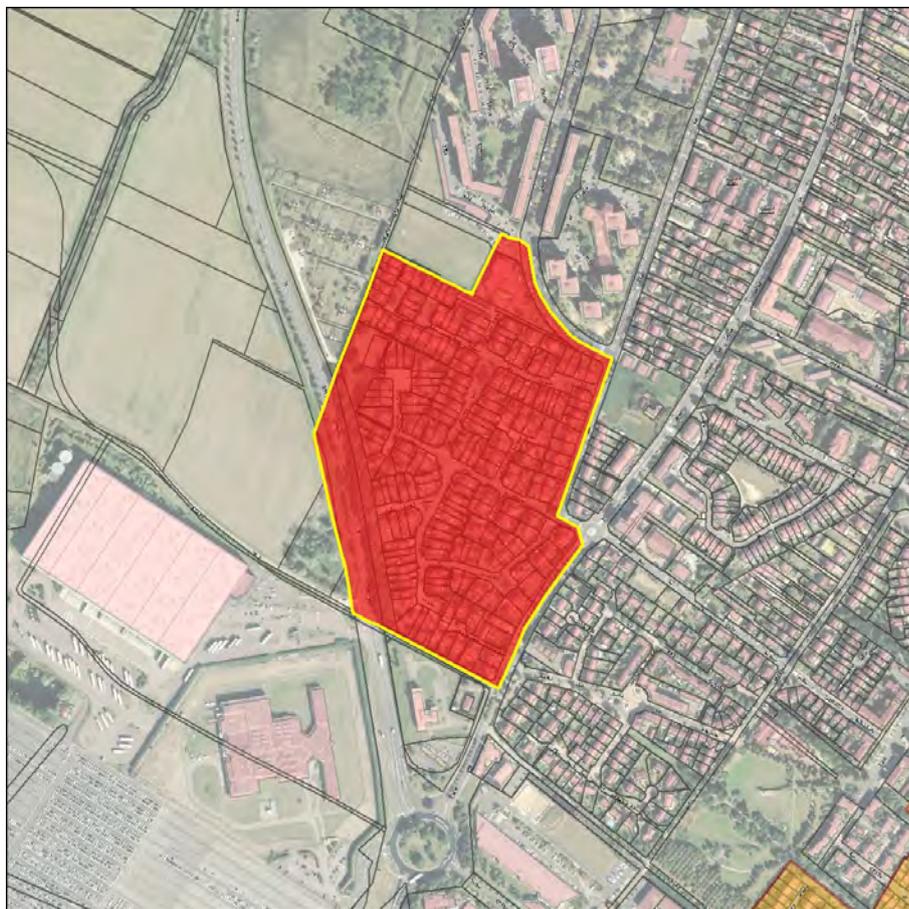
L'objectif poursuivi est de préserver cet espace situé en périphérie de grands ensembles et dont la morphologie des constructions et la présence de nombreux arbres confortent son aspect village.

<p>Morphologie & Implantation des constructions</p>	<p><i>Gabarit : les constructions restent dans le gabarit existant en conservant la hauteur à l'égout du toit et le faitage des constructions avoisinantes. Lorsque les constructions sont constituées d'un rez-de-chaussée et d'un étage, ceci ne peut être que sur une partie de la construction.</i></p>
<p>Qualité paysagère & écologique</p>	<p><i>Clôtures : les clôtures sont réalisées en privilégiant l'aspect végétal et sont en harmonie avec celles existantes dans la rue ; elles sont basses et les murs pleins ne sont autorisés que s'il existe un accès ouvert sur voie.</i></p>

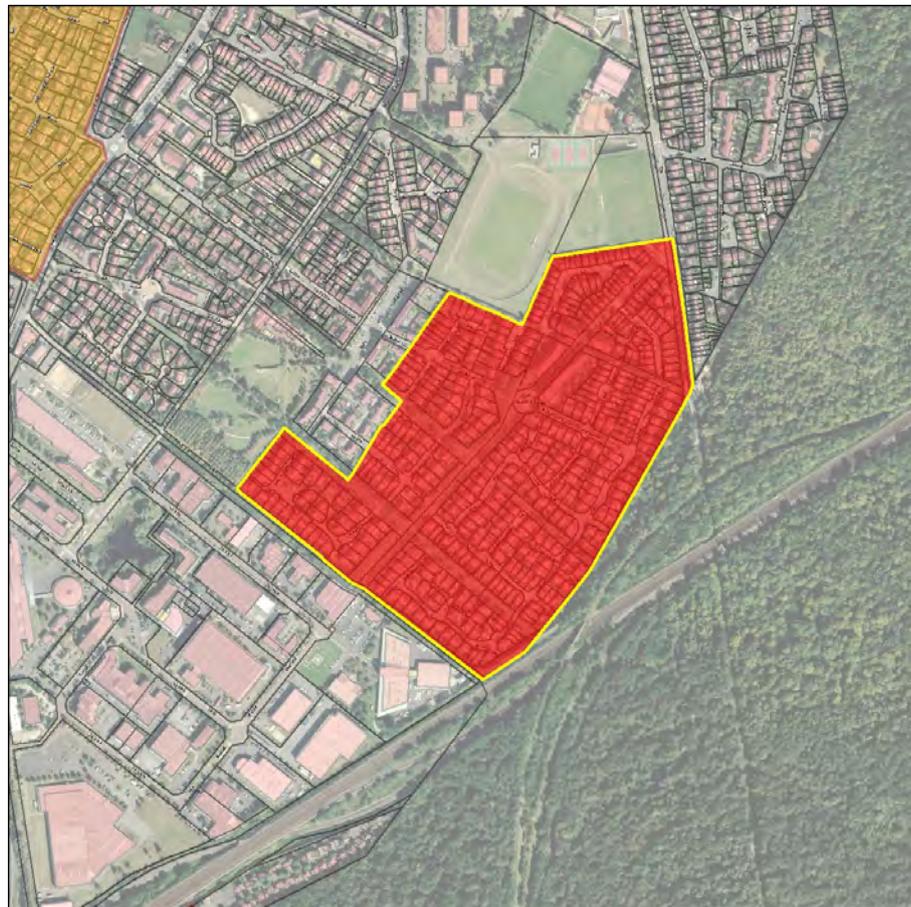
L'objectif poursuivi est de préserver cet espace remarquable situé le long de la forêt domaniale de Saint-Germain-en-Laye, le gabarit et l'aspect des constructions et des clôtures seront sauvegardés.

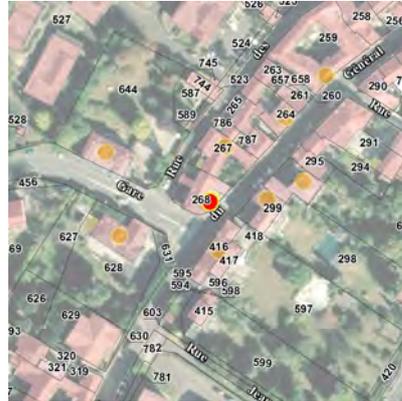
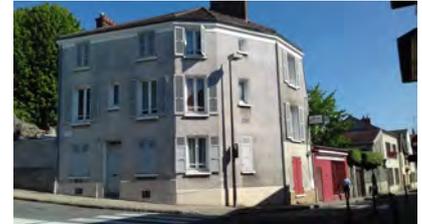
78015_PAT_076

Nom : Maison de campagne (Batiment de commun delabre)

Typologie : Maison de bourg

Etat : Bon et transformé

Genèse	Non renseigné		
Période de construction	<i>XVIIIème siècle</i>	Intérêt	Historique : OUI Architectural : Paysager :

Morphologie & Implantation des constructions	Rapport à la rue : Aligné	
	Rapport aux limites : Sur une limite (1 côté)	
	Autres éléments à préserver : Autre	
	Gabarit : SS+R+2	
Qualité urbaine & architecturale	Traitement de la façade	Composition : Travées irrégulières
		Matériaux : Enduit
	Traitement de la toiture	Forme : 4 pans
Matériaux : Tuile mécanique		
Dispositions particulières	<i>Non renseigné</i>	
Qualité paysagère & écologique	Espace libre : Présence	
	Espace paysager : Non renseigné

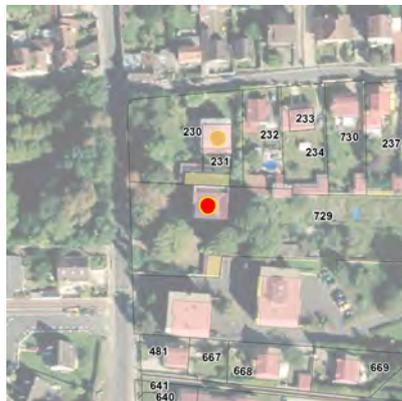
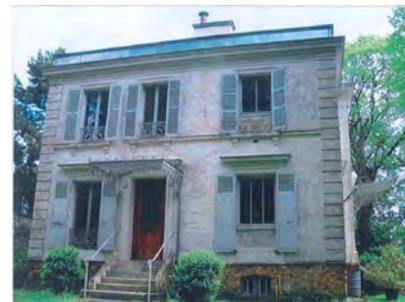
78015_PAT_152

Nom : Maison de notable

Typologie : Maison de notable

Etat : Bon et transformé

Genèse	Non renseigné		
Période de construction	<i>Fin du XIXème siècle</i>	Intérêt	Historique : Architectural : OUI Paysager : OUI

Morphologie & Implantation des constructions	Rapport à la rue : En recul	
	Rapport aux limites : Sur aucune limite	
	Autres éléments à préserver : Non renseigné	
	Gabarit : R+1	
Qualité urbaine & architecturale	Traitement de la façade	Composition : Travées régulières
		Matériaux : Enduit
	Traitement de la toiture	Forme : Complexe
Matériaux : Tuile mécanique		
Dispositions particulières	<i>Modénature, chaînage d'angle, volets</i>	
Qualité paysagère & écologique	Espace libre : Présence	
	Espace paysager : Non renseigné

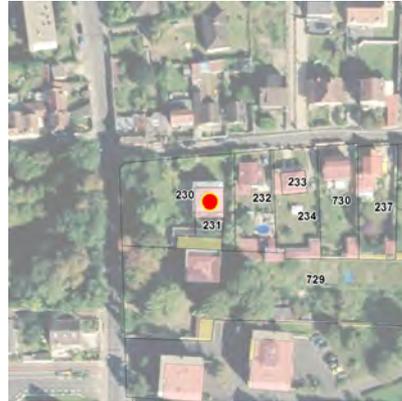
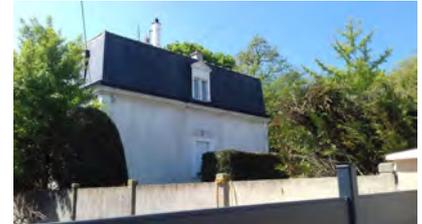
78015_PAT_138

Nom : Maison de notable

Typologie : Maison de notable

Etat : Bon et authentique

Genèse	Non renseigné		
Période de construction	Non renseigné		Intérêt
			Historique : Architectural : OUI Paysager :

Morphologie & Implantation des constructions	Rapport à la rue : En recul	
	Rapport aux limites : Sur aucune limite	
	Autres éléments à préserver : Non renseigné	
	Gabarit : R+2	
Qualité urbaine & architecturale	Traitement de la façade	Composition : Travées régulières
		Matériaux : Enduit
	Traitement de la toiture	Forme : Mansardée
Matériaux : Ardoise		
Dispositions particulières	<i>Non renseigné</i>	
Qualité paysagère & écologique	Espace libre : Présence	
	Espace paysager : Non renseigné

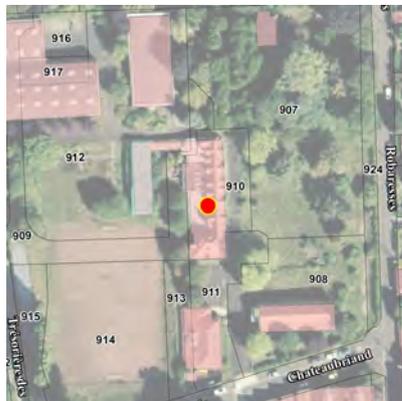
78015_PAT_132

Nom : Ancienne Ecole Professionnelle Dite
Ecole D'Apprentis d'Andresy

Typologie : Bâtiment artisanal, industriel

Etat : Bon et transformé

Période de construction	<i>1er quart 2nd 3e quart du XXème siècle</i>	Intérêt	Historique : OUI Architectural : OUI Paysager :
--------------------------------	---	----------------	---

Morphologie & Implantation des constructions	Rapport à la rue : En recul	
	Rapport aux limites : Sur aucune limite	
	Autres éléments à préserver : Non renseigné	
	Gabarit : R+C	
Qualité urbaine & architecturale	Traitement de la façade	Composition : Travées régulières
		Matériaux : Composée
	Traitement de la toiture	Forme : Complexe
Matériaux : Tuile mécanique		
Dispositions particulières	<i>Non renseigné</i>	
Qualité paysagère & écologique	Espace libre : Présence	
	Espace paysager : Non renseigné

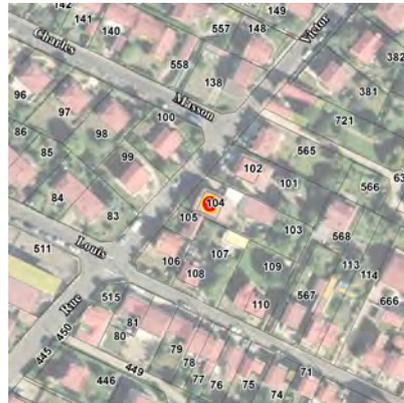
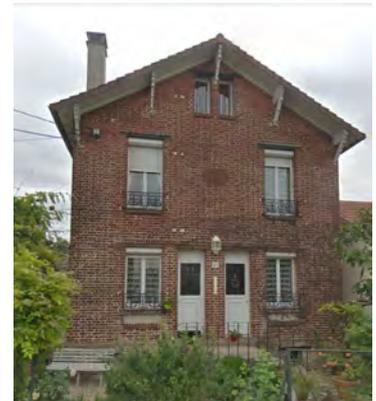
78015_PAT_145

Nom : Pavillon

Typologie : Pavillon

Etat : Bon et authentique

Genèse	Non renseigné		
Période de construction	Non renseigné		Intérêt
			Historique : Architectural : OUI Paysager :

Morphologie & Implantation des constructions	Rapport à la rue : En recul	
	Rapport aux limites : Sur aucune limite	
	Autres éléments à préserver : Non renseigné	
	Gabarit : SS+R+1+C	
Qualité urbaine & architecturale	Traitement de la façade	Composition : Travées régulières
		Matériaux : Autres matériaux
	Traitement de la toiture	Forme : 2 pans
Matériaux : Tuile plate		
Dispositions particulières	Non renseigné	
Qualité paysagère & écologique	Espace libre : Présence	
	Espace paysager : Non renseigné

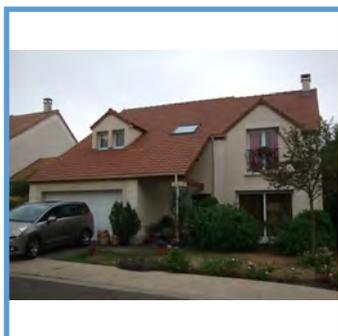
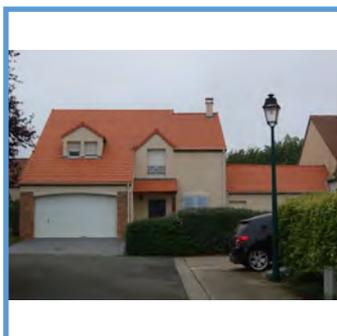
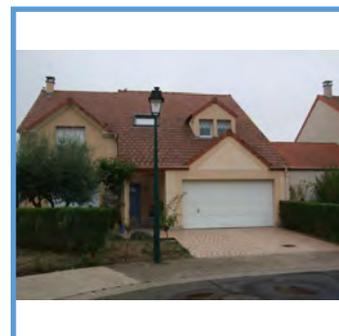
78015_ECU_001

Morphologie & Implantation des constructions	Rapport à la rue et aux limites : <i>ensemble de pavillons avec garage intégré répartis sur de grandes parcelles, situés en recul de la voie avec un espace ouvert. Les constructions sont en bande et donc accolées.</i>	
	Gabarit : R+1 avec lucarnes	
Qualité urbaine & architecturale	Traitement de la façade	Composition : <i>travées régulières</i>
		Matériaux : <i>menuiseries blanches, crépi ocre et rosé</i>
	Traitement de la toiture	Forme : <i>deux pans</i>
		Matériaux : <i>tuiles brunes</i>
Qualité paysagère & écologique	Traitement des espaces libres : <i>jardin à l'arrière donnant sur un espace naturel.</i>	
	Clôtures : <i>linéaire de clôture ouvert, présence de quelques haies.</i>

L'objectif poursuivi est de préserver la très grande homogénéité de cet ensemble pavillonnaire et de conserver les espaces ouverts à l'avant des constructions.

Qualité urbaine & architecturale	Traitement de la façade	<p>Matériaux : <i>les menuiseries peuvent être de teinte blanche.</i></p> <p>Décors : <i>les lucarnes et les modifications sont conservées.</i></p>
	Qualité paysagère & écologique	<p>Traitement des espaces libres : <i>l'espace situé à l'avant de la construction reste non clos sur au moins la moitié de l'alignement.</i></p>
<p>Clôtures : <i>l'espace fermé ne peut être constitué que d'une haie végétale.</i></p>

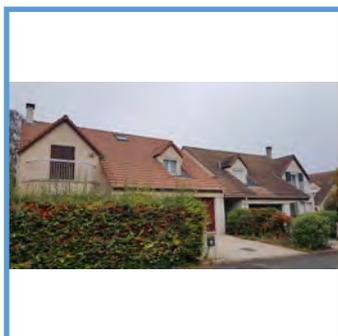
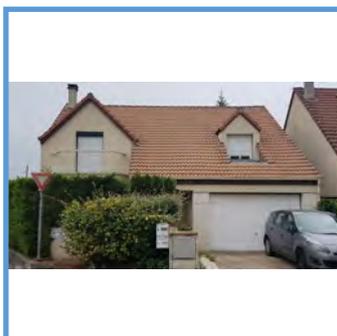
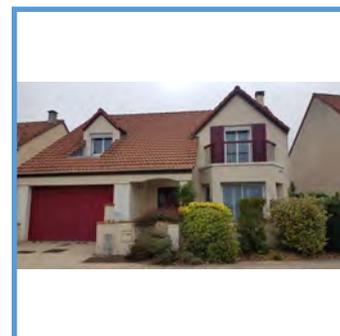
78015_ECU_002

Morphologie & Implantation des constructions	Rapport à la rue et aux limites : <i>Constructions implantées en recul de la voie et sur une limite séparative. Parcelle homogène sauf pour l'avenue François Couperin .</i>	
	Gabarit : <i>R+C avec lucarnes</i>	
Qualité urbaine & architecturale	Traitement de la façade	Composition : <i>travées irrégulières</i>
		Matériaux : <i>crépi et menuiseries de teinte claire, parfois blanche, briques pierres granitées</i>
	Traitement de la toiture	Forme : <i>deux pans</i>
		Matériaux : <i>tuiles brunes</i>
Qualité paysagère & écologique	Traitement des espaces libres : <i>jardin à l'arrière et traitement paysager à l'avant.</i>	
	Clôtures : <i>clôtures constituées de haies, avec parfois un petit muret.</i>

L'objectif poursuivi est de préserver l'homogénéité des gabarits et des teintes de cet ensemble pavillonnaire et d'en conserver l'aspect végétalisé qui le démarque des quartiers environnants.

<p>Qualité urbaine & architecturale</p>	<p>Traitement de la façade</p>	<p>Décors : <i>les pierres granitées et la brique sont conservées.</i> <i>les menuiseries peuvent être de teinte blanche, les lucarnes sont conservées</i></p>
<p>Qualité paysagère & écologique</p>	<p>Traitement des espaces libres : <i>les clôtures à l'alignement peuvent couvrir au maximum la moitié du linéaire. Dans ce cas, celles-ci sont constituées de haies basses d'essences locales variées.</i></p>

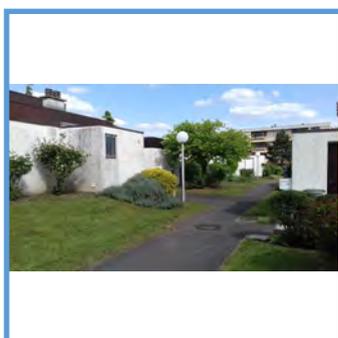
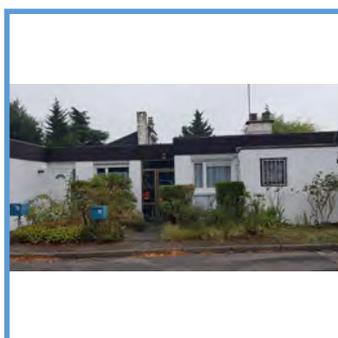
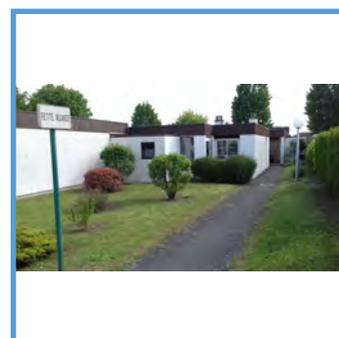
78015_ECU_003 // 78015_ECU_011

Morphologie & Implantation des constructions	Rapport à la rue et aux limites : <i>ensemble de petites constructions implantées sur une même unité foncière et en recul des voies publiques.</i>	
	Gabarit : R	
Qualité urbaine & architecturale	Traitement de la façade	Composition : <i>travées régulières</i>
		Matériaux : <i>Enduit clair, PVC</i>
	Traitement de la toiture	Forme : <i>faible pente ou inexistante, acrotères</i>
		Matériaux : <i>fibrociment , acrotères en panneaux frisette en bois</i>
Qualité paysagère & écologique	Traitement des espaces libres : <i>espaces verts entourant les ensembles de constructions.</i>	
	Clôtures : <i>elles sont constituées de haies</i>

L'objectif poursuivi est de préserver l'homogénéité de cet ensemble constitué de petites constructions et de conserver les espaces paysagers et les haies.

Décors : *les panneaux en bois des acrotères sont conservés.*

Clôtures : *les haies en bordure des voies sont conservées.*

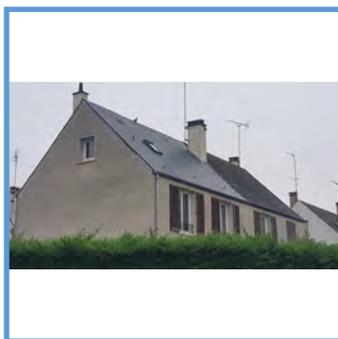
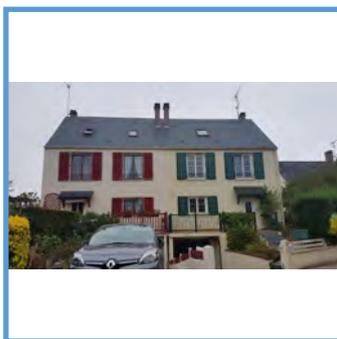
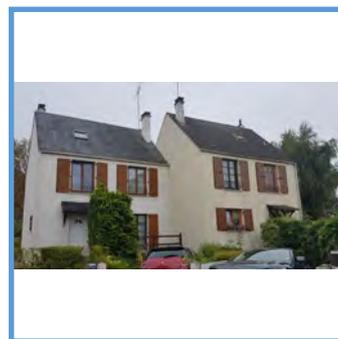
78015_ECU_005

Morphologie & Implantation des constructions	Rapport à la rue et aux limites : <i>constructions implantées en recul de la voie et sur une limite séparative, maisons jumelées</i> <i>parcellaire rectangulaire de petite taille</i>	
	Gabarit : R+1+C	
Qualité urbaine & architecturale	Traitement de la façade	Composition : <i>travées régulières</i>
		Matériaux : <i>enduit clair</i>
	Traitement de la toiture	Forme : <i>deux pans</i>
		Matériaux : <i>shingle noir</i>
Qualité paysagère & écologique	Traitement des espaces libres : <i>espaces végétalisés à l'arrière et à l'avant des constructions</i>	
	Clôtures : <i>elles sont constituées de haies de grande taille ou mixtes et doublées de haies</i>

L'objectif poursuivi est de préserver la très grande homogénéité de cet ensemble de maisons jumelées identiques ainsi que les haies de grande taille situées rue du général Leclerc.

Les volets en bois originaux sont maintenus ; la teinte de la couverture est conservée.

Clôtures : les clôtures sont constituées de haies, si elles sont constituées d'un muret, ce dernier est doublé d'une haie.

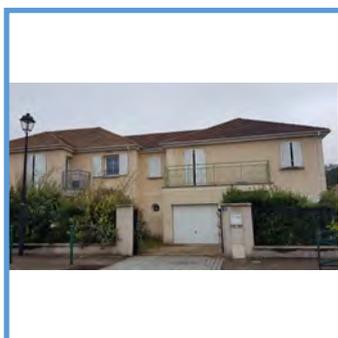
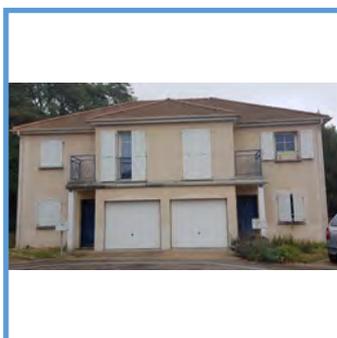
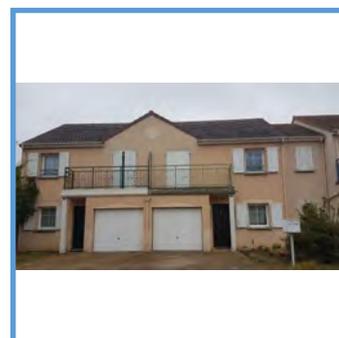
78015_ECU_006

Morphologie & Implantation des constructions	Rapport à la rue et aux limites : <i>constructions implantées en recul de la voie et sur une ou deux limites séparatives</i> <i>parcellaire rectangulaire</i>	
	Gabarit : R+C et R+1	
Qualité urbaine & architecturale	Traitement de la façade	Composition : <i>travées régulières</i>
		Matériaux : <i>Enduit clair de teinte variant de rose claire à ocre</i> <i>Couleur porte d'entrée : RAL 3005, 6002 ou 5003</i>
	Traitement de la toiture	Forme : <i>4 pans</i>
		Matériaux : <i>tuiles brunes ou rouges flammé</i>
Qualité paysagère & écologique	Traitement des espaces libres : <i>espaces végétalisés à l'arrière et à l'avant des constructions</i>	
	Clôtures : <i>elles sont constituées de muret en maçonnerie surélevé de grilles en fer forgé de couleur noire. Les portails et portillons sont constitués de fer forgé de teinte noire.</i>

L'objectif poursuivi est de préserver la très grande homogénéité de cet ensemble de maisons identiques.

Les chaînage d'angle, les menuiseries, les volets en bois et les balcons originels sont maintenus et leur teinte conservée

Clôtures : les clôtures sont constituées de muret en maçonnerie surélevé de grilles en fer forgé de couleur noire. Les portails et portillons sont constitués de fer forgé de teinte noire.
