PLAN LOCAL
D'URBANISME
INTERCOMMUNAL

IV – REGLEMENT

Partie 3 – Protection du Patrimoine Architectural Urbain et Paysager

3.2 Fiches de Protection Patrimoniale par commune
Achères - Les Mureaux (Volume 1)

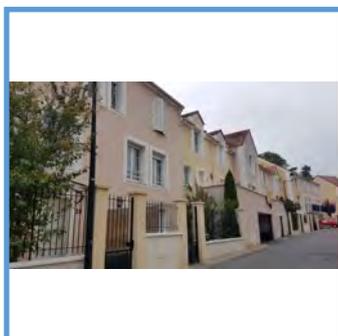
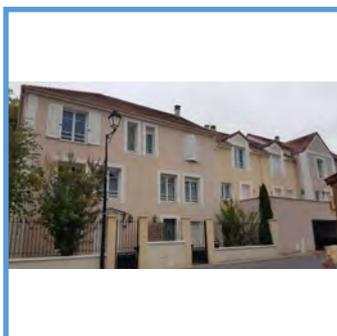
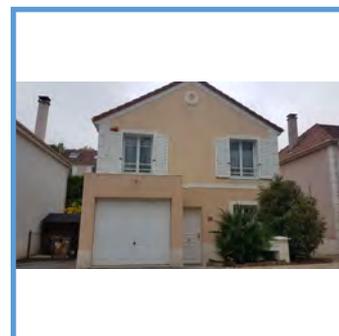
78015_ECU_007

Morphologie & Implantation des constructions	Rapport à la rue et aux limites : <i>constructions implantées en recul de la voie à l'exception des garages en façade et sur une ou deux limites séparatives</i> <i>parcellaire rectangulaire</i>	
	Gabarit : <i>R+1 et R+2</i>	
Qualité urbaine & architecturale	Traitement de la façade	Composition : <i>travées régulières</i>
		Matériaux : <i>Enduit clair de teinte variant de rose claire à ocre</i> <i>Couleur porte d'entrée et volets : RAL 9001, 5014, 1034 et 3016 / portes de garage : blanc crème / couleur modénature : blanc / couleur ferronneries : RAL 7024</i>
	Traitement de la toiture	Forme : <i>2 pans</i>
		Matériaux : <i>tuiles brunes</i>
Qualité paysagère & écologique	Traitement des espaces libres : <i>espaces végétalisés à l'arrière des constructions</i>	
	Clôtures : <i>elles sont constituées soit de haies, soit de mur en maçonnerie à mi-hauteur et surélevé de grilles en fer forgé de couleur noire. Les portails et portillons sont constitués de fer forgé de teinte noire</i>

L'objectif poursuivi est de préserver la très grande homogénéité de cet ensemble de maisons identiques.

Les chaînages d'angle et les balcons originaux sont maintenus et la teinte des menuiseries est conservée.

Clôtures : les clôtures sont constituées soit de haies, soit de mur en maçonnerie à mi-hauteur et surélevé de grilles en fer forgé de couleur noire. Les portails et portillons sont constitués de fer forgé de teinte noire

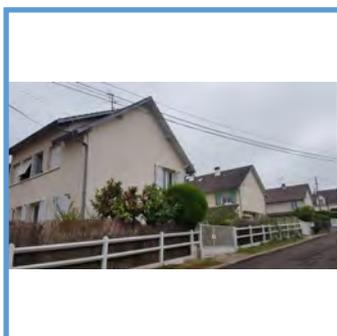
78015_ECU_009

Morphologie & Implantation des constructions	Rapport à la rue et aux limites : <i>constructions implantées en recul de la voie et en général sur une limite séparative</i> <i>parcellaire rectangulaire</i>	
	Gabarit : R+1+C	
Qualité urbaine & architecturale	Traitement de la façade	Composition : <i>travées régulières</i>
		Matériaux : <i>enduit</i>
	Traitement de la toiture	Forme : <i>2 pans, chiens assis</i>
		Matériaux : <i>tuiles brunes type Huguenot</i>
Qualité paysagère & écologique	Traitement des espaces libres : <i>espaces végétalisés à l'arrière et à l'avant des constructions</i>	
	Clôtures : <i>elles sont de faible hauteur et constituées de lisses blanches doublées de haies</i>

L'objectif poursuivi est de préserver la très grande homogénéité de cette ensemble paysager.

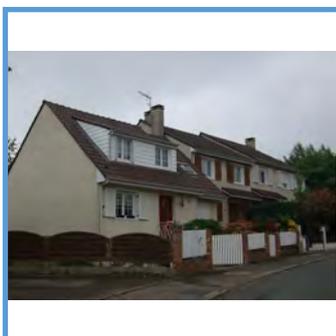
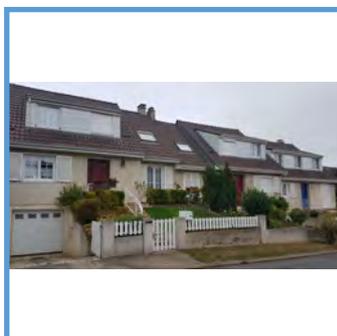
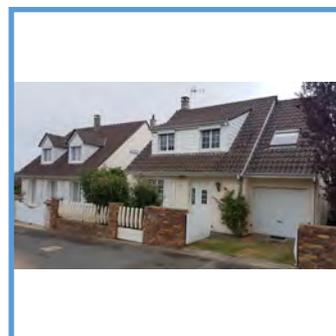
78015_ECU_008 // 78015_ECU_010

Morphologie & Implantation des constructions	Rapport à la rue et aux limites : <i>constructions implantées en recul de la voie et sur une ou deux limites séparatives</i> <i>parcellaire rectangulaire</i>	
	Gabarit : R+C à R+1	
Qualité urbaine & architecturale	Traitement de la façade	Composition : <i>travées régulières</i>
		Matériaux : <i>enduit clair, briques</i>
	Traitement de la toiture	Forme : <i>2 pans, chiens assis</i>
		Matériaux : <i>tuiles brunes</i>
Qualité paysagère & écologique	Traitement des espaces libres : <i>espaces végétalisés à l'arrière et à l'avant des constructions</i>	
	Clôtures : <i>elles sont de faible hauteur et réalisées soit de matériaux mixtes à savoir muret en maçonnerie ou en briques surélevé de lisses en bois, soit de haies. Les clôtures mixtes sont très souvent doublées de haies.</i>

L'objectif poursuivi est de préserver l'homogénéité de cet ensemble constitué de maisons similaires ou l'aspect végétal domine et est à préserver l'ensemble se situant au Nord de la commune et en limite de zones agricoles.

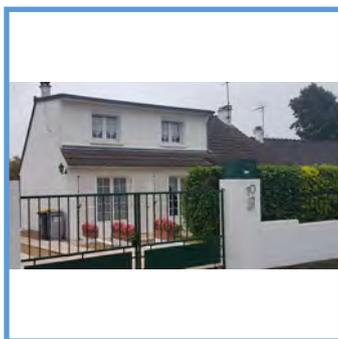
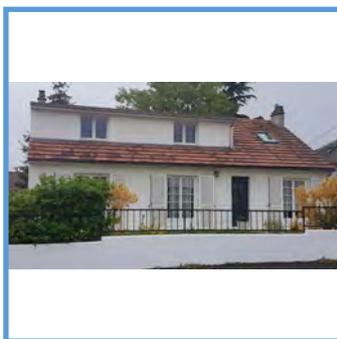
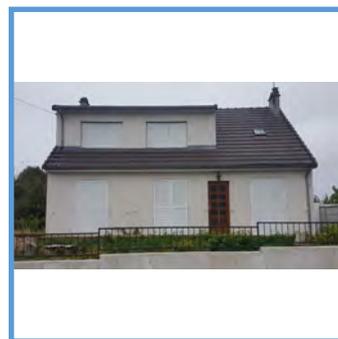
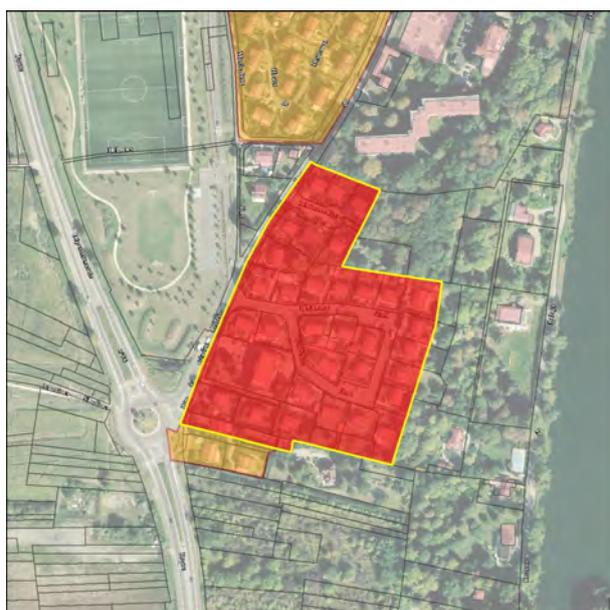
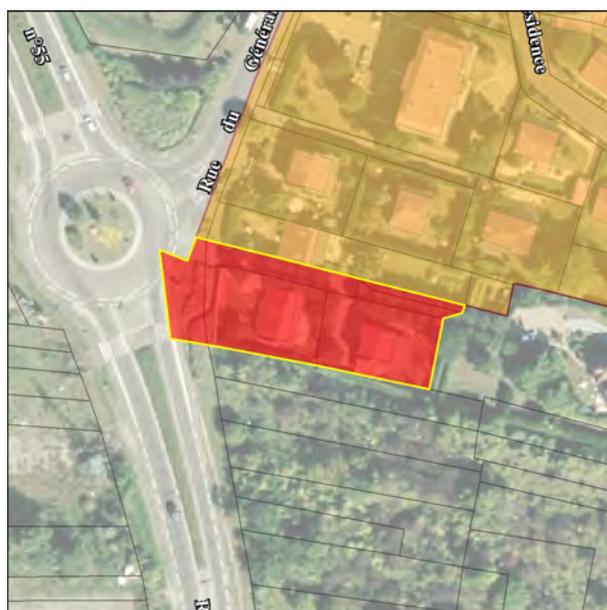
Morphologie & Implantation des constructions	Rapport à la rue et aux limites : <i>Constructions implantées en recul de la voie et en retrait des limites séparatives. Les annexes sont implantées en fond de parcelle.</i>	
	Gabarit : R+C	
Qualité urbaine & architecturale	Traitement de la façade	Composition : <i>travées régulières</i>
		Matériaux : <i>enduit clair de teinte blanche, lucarnes à double fenêtre</i>
	Traitement de la toiture	Forme : <i>deux pans</i>
		Matériaux : <i>tuiles brunes type Huguenot à pannes</i>
Qualité paysagère & écologique	Traitement des espaces libres : <i>espaces végétalisés à l'arrière et à l'avant des constructions</i>	
	Clôtures : <i>elles sont constituées de muret en maçonnerie de teinte blanche surélevé de grilles en fer forgé et de haies ou uniquement de haies. Les portails et portillons sont constitués de fer forgé de teinte foncée.</i>

L'objectif poursuivi est de préserver la très grande homogénéité des constructions ainsi que le caractère paysager.

Les volets en bois originels, l'enduit extérieur, les tuiles sont maintenues et leur teinte conservée, les doubles lucarnes sont conservées.

Clôtures : Les clôtures sont constituées de muret en maçonnerie de teinte blanche surélevé soit de grilles en fer forgé doublé de haies ou soit uniquement de haies.

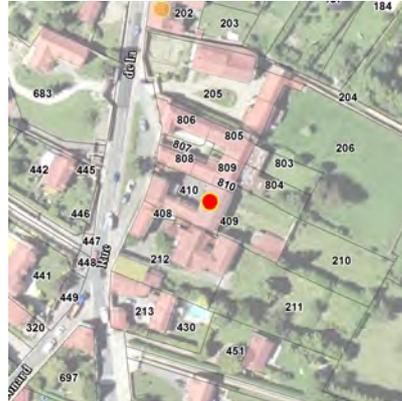
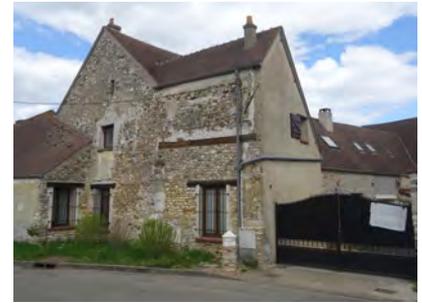
78020_PAT_008

Etat : Bon et authentique

Genèse	Non renseigné		
Période de construction	Non renseigné		Intérêt
			Historique : OUI Architectural : Paysager :

Morphologie & Implantation des constructions	Rapport à la rue : Aligné	
	Rapport aux limites : Sur les deux limites au moins (2 côtés ou plus)	
	Autres éléments à préserver : Bâtiment secondaire	
	Gabarit : R+1	
Qualité urbaine & architecturale	Traitement de la façade	Composition : Travées irrégulières
		Matériaux : Moellon calcaire
	Traitement de la toiture	Forme : 2 pans
Matériaux : Tuile plate		
Dispositions particulières	<i>Non renseigné</i>	
Qualité paysagère & écologique	Espace libre : Présence	
	Espace paysager : Non renseigné

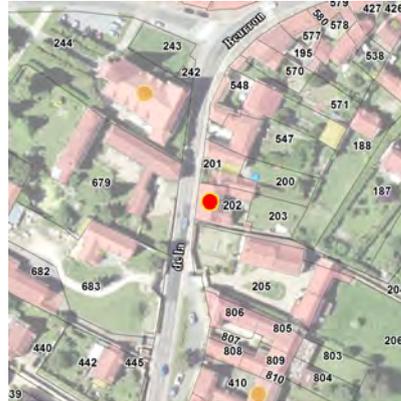
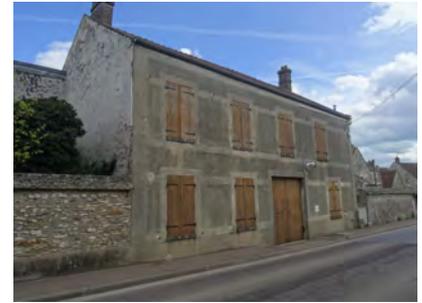
78020_PAT_024

Etat : Bon et transformé

Genèse	Caractéristique d'une époque, cette maison de ville participe à l'ambiance urbaine. Cet un élément structurant de l'espace public.		
Période de construction	<i>Non renseigné</i>	Intérêt	Historique : OUI Architectural : Paysager : OUI

Morphologie & Implantation des constructions	Rapport à la rue : Aligné	
	Rapport aux limites : Sur les deux limites au moins (2 côtés ou plus)	
	Autres éléments à préserver : Bâtiment secondaire	
	Gabarit : R+1	
Qualité urbaine & architecturale	Traitement de la façade	Composition : Travées régulières Matériaux : Enduit
	Traitement de la toiture	Forme : 2 pans Matériaux : Tuile mécanique
	Dispositions particulières	<i>encadrement de baies</i>
Qualité paysagère & écologique	Espace libre : Présence Espace paysager : Non renseigné

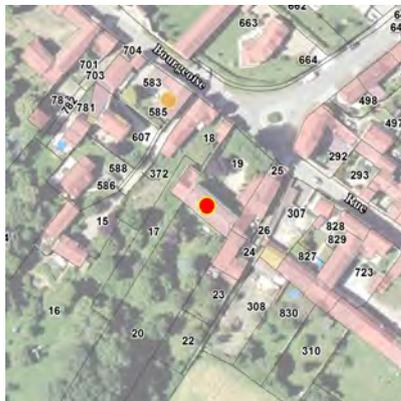
78020_PAT_009

Etat : Bon et authentique

Genèse	Non renseigné		
Période de construction	Non renseigné		Intérêt
			Historique : Architectural : OUI Paysager : OUI

Morphologie & Implantation des constructions	Rapport à la rue : En recul	
	Rapport aux limites : Sur les deux limites au moins (2 côtés ou plus)	
	Autres éléments à préserver : Bâtiment secondaire	
	Gabarit : R+1+C	
Qualité urbaine & architecturale	Traitement de la façade	Composition : Travées régulières
		Matériaux : Pierre de taille
	Traitement de la toiture	Forme : 2 pans
Matériaux : Ardoise		
Dispositions particulières	<i>Volets battants en bois</i>	
Qualité paysagère & écologique	Espace libre : Présence	
	Espace paysager : Jardin intéressant

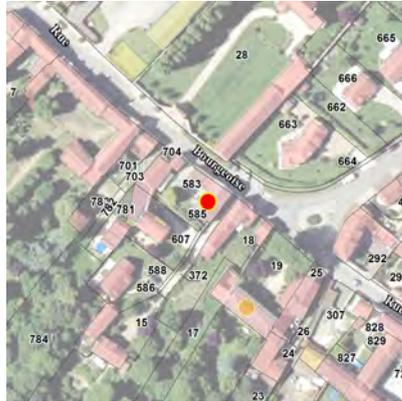
78020_PAT_012

Etat : Moyen

Genèse	Non renseigné		
Période de construction	Non renseigné		Intérêt
			Historique : OUI Architectural : Paysager :

Morphologie & Implantation des constructions	Rapport à la rue : Aligné	
	Rapport aux limites : Sur les deux limites au moins (2 côtés ou plus)	
	Autres éléments à préserver : Bâtiment secondaire	
	Gabarit : R+1	
Qualité urbaine & architecturale	Traitement de la façade	Composition : Autres
		Matériaux : Moellon calcaire
	Traitement de la toiture	Forme : 2 pans
Matériaux : Non visible		
Dispositions particulières	<i>Chainage d'angle en pierre</i>	
Qualité paysagère & écologique	Espace libre : Présence	
	Espace paysager : Non renseigné

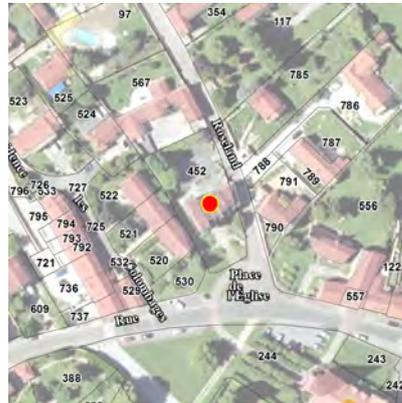
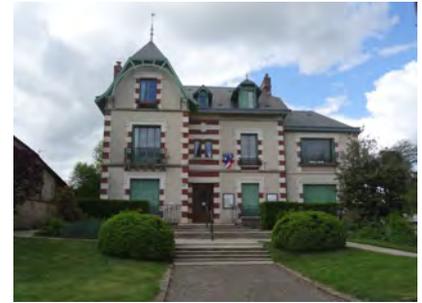
78020_PAT_001

Etat : Bon et transformé

Genèse	Non renseigné		
Période de construction	Non renseigné		Intérêt
			Historique : OUI Architectural : OUI Paysager :

Morphologie & Implantation des constructions	Rapport à la rue : En recul	
	Rapport aux limites : Sur aucune limite	
	Autres éléments à préserver : Non renseigné	
	Gabarit : R+1+C	
Qualité urbaine & architecturale	Traitement de la façade	Composition : Travées régulières
		Matériaux : Composée
	Traitement de la toiture	Forme : Complexe
Matériaux : Ardoise		
Dispositions particulières	<i>Non renseigné</i>	
Qualité paysagère & écologique	Espace libre : Présence	
	Espace paysager : Non renseigné

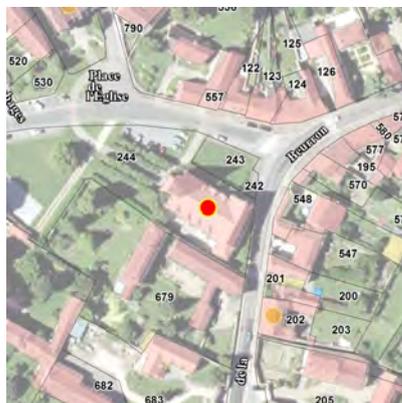
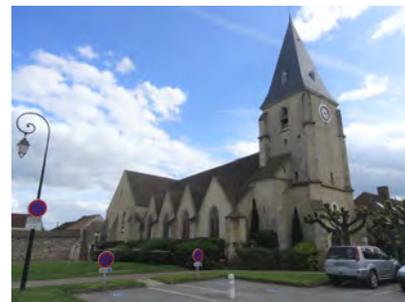
78020_PAT_002

Etat : Bon et transformé

Genèse	l'église Saint Aignan date du XIIème siècle, elle a été modifiée aux XVème et XIXème siècles. Le clocher en tour carré couverte d'un toit pyramidal en ardoise date de 1690.		
Période de construction	<i>XIIème XVIe et XIXème siècle</i>	Intérêt	Historique : OUI Architectural : OUI Paysager :

Morphologie & Implantation des constructions	Rapport à la rue : En recul	
	Rapport aux limites : Sur aucune limite	
	Autres éléments à préserver : Non renseigné	
	Gabarit : HORS GABARIT	
Qualité urbaine & architecturale	Traitement de la façade	Composition : Autres Matériaux : Pierre de taille
	Traitement de la toiture	Forme : Complexe Matériaux : Tuile plate
	Dispositions particulières	<i>clocher ardoise</i>
Qualité paysagère & écologique	Espace libre : Présence Espace paysager : Non renseigné <i>Alignement d'arbres</i>

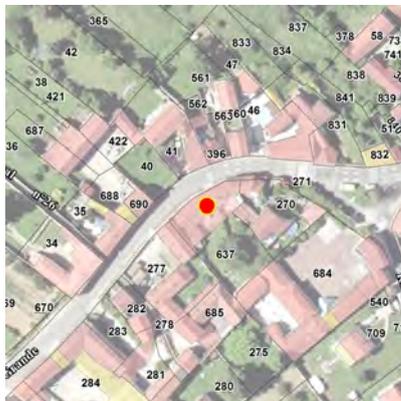
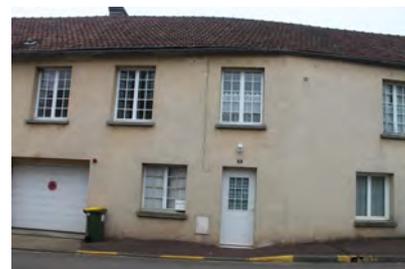
Genèse	ancien café, enseigne toujours lisible. Proportions des ouvertures intactes, façade dégradée.
---------------	---

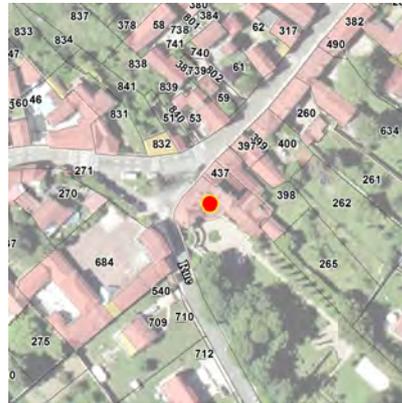
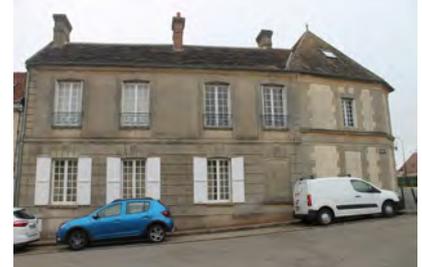
78020_PAT_018

Etat : Bon et transformé

Genèse	caractéristique d'une époque : construction de la fin du XIXème siècle, propriété bourgeoise ?, participe à l'ambiance urbaine, élément structurant de l'espace public, matériaux originaux		
Période de construction	<i>fin XIXème siècle</i>	Intérêt	Historique : OUI Architectural : Paysager : OUI

Morphologie & Implantation des constructions	Rapport à la rue : Aligné	
	Rapport aux limites : Sur une limite (1 côté)	
	Autres éléments à préserver : Non renseigné	
	Gabarit : R+1+C	
Qualité urbaine & architecturale	Traitement de la façade	Composition : Travées régulières
		Matériaux : Composée
	Traitement de la toiture	Forme : Complexe
Matériaux : Tuile plate		
Dispositions particulières	<i>moultures, jambages, brossage.</i>	
Qualité paysagère & écologique	Espace libre : Présence	
	Espace paysager : Jardin intéressant

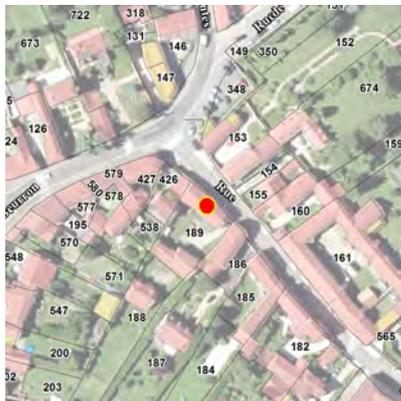
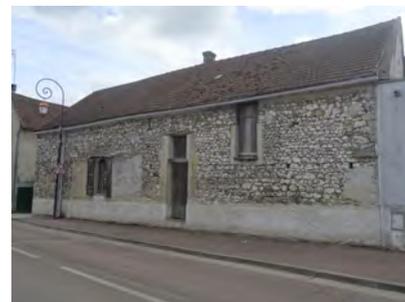
78020_PAT_006

Etat : Moyen

Genèse	Non renseigné		
Période de construction	Non renseigné		Intérêt
			Historique : OUI Architectural : Paysager :

Morphologie & Implantation des constructions	Rapport à la rue : Aligné	
	Rapport aux limites : Sur une limite (1 côté)	
	Autres éléments à préserver : Bâtiment secondaire	
	Gabarit : R+1	
Qualité urbaine & architecturale	Traitement de la façade	Composition : Travées irrégulières
		Matériaux : Moellon calcaire
	Traitement de la toiture	Forme : 2 pans
Matériaux : Tuile mécanique		
Dispositions particulières	<i>Ancre</i>	
Qualité paysagère & écologique	Espace libre : Présence	
	Espace paysager : Non renseigné

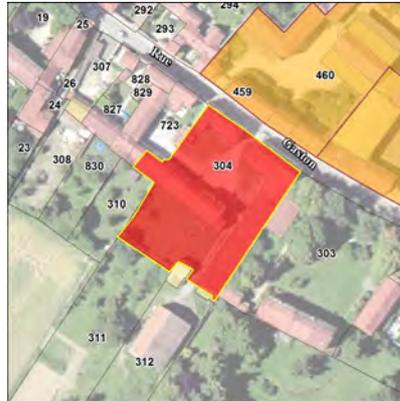
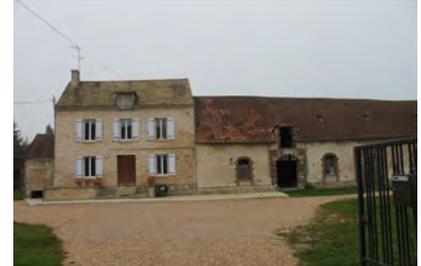
Etat : Bon et authentique

Genèse	Caractéristique d'une époque, usage d'origine bien lisible : étable avec grenier à foin, matériaux originaux.		
Période de construction	<i>Non renseigné</i>	Intérêt	Historique : OUI Architectural : Paysager :

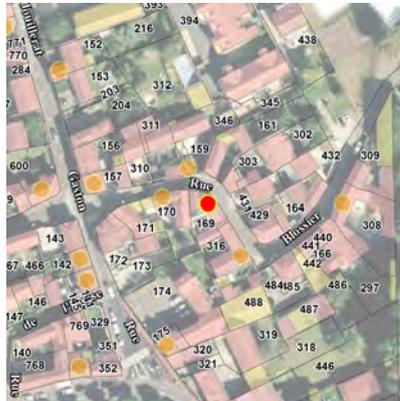
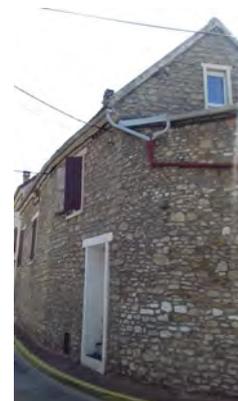
78029_PAT_192

Etat : Bon et transformé

Genèse	Non renseigné		
Période de construction	<i>antecadastre ; XIXème siècle</i>	Intérêt	Historique : OUI Architectural : Paysager : OUI

Morphologie & Implantation des constructions	Rapport à la rue : Aligné	
	Rapport aux limites : Sur les deux limites au moins (2 côtés ou plus)	
	Autres éléments à préserver : Façade	
	Gabarit : R+1+C	
Qualité urbaine & architecturale	Traitement de la façade	Composition : Travées irrégulières Matériaux : Pierre meulière
	Traitement de la toiture	Forme : 2 pans Matériaux : Non visible
	Dispositions particulières	<i>Non renseigné</i>
Qualité paysagère & écologique	Espace libre : Présence Espace paysager : Non renseigné

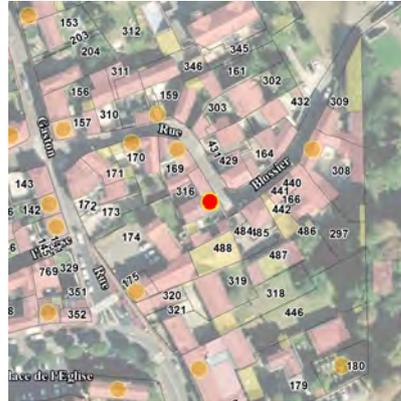
78029_PAT_184

Etat : Bon et transformé

Genèse	Non renseigné		
Période de construction	XIX ^{ème} siècle	Intérêt	Historique : OUI Architectural : OUI Paysager : OUI

Morphologie & Implantation des constructions	Rapport à la rue : Aligné	
	Rapport aux limites : Sur une limite (1 côté)	
	Autres éléments à préserver : Non renseigné	
	Gabarit : R+2	
Qualité urbaine & architecturale	Traitement de la façade	Composition : Travées irrégulières Matériaux : Moellon calcaire
	Traitement de la toiture	Forme : 4 pans Matériaux : Tuile plate
	Dispositions particulières	<i>Non renseigné</i>
Qualité paysagère & écologique	Espace libre : Présence Espace paysager : Non renseigné

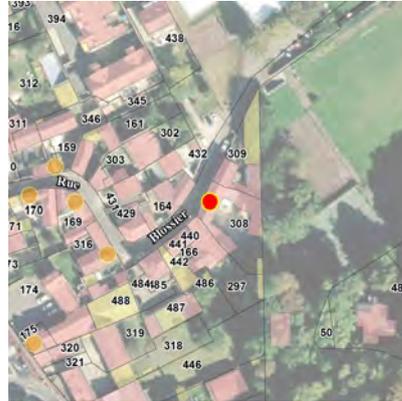
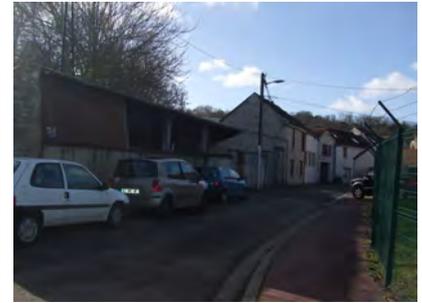
78029_PAT_191

Etat : Bon et authentique

Genèse	Non renseigné		
Période de construction	<i>antecadastre ; XIXème siècle</i>	Intérêt	Historique : OUI Architectural : Paysager : OUI

Morphologie & Implantation des constructions	Rapport à la rue : Aligné	
	Rapport aux limites : Sur les deux limites au moins (2 côtés ou plus)	
	Autres éléments à préserver : Non renseigné	
	Gabarit : R+1	
Qualité urbaine & architecturale	Traitement de la façade	Composition : Travées irrégulières Matériaux : Moellon calcaire
	Traitement de la toiture	Forme : 2 pans Matériaux : Non visible
	Dispositions particulières	<i>Non renseigné</i>
Qualité paysagère & écologique	Espace libre : Présence Espace paysager : Non renseigné

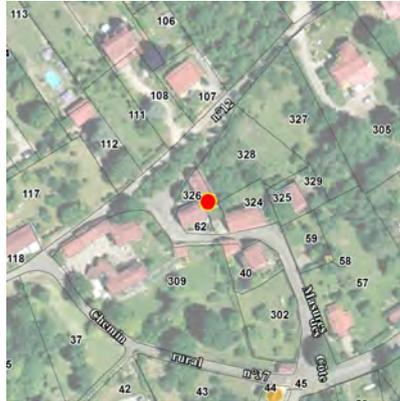
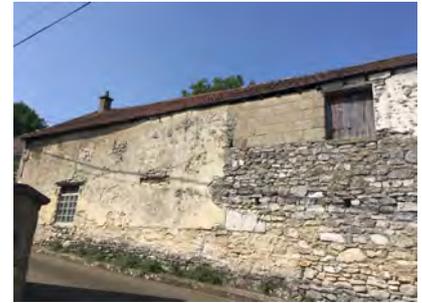
78029_PAT_207

Etat : Dégradé

Genèse	Non renseigné		
Période de construction	<i>antecadastre ; XIXème siècle</i>	Intérêt	Historique : OUI Architectural : Paysager : OUI

Morphologie & Implantation des constructions	Rapport à la rue : Aligné	
	Rapport aux limites : Sur les deux limites au moins (2 côtés ou plus)	
	Autres éléments à préserver : Non renseigné	
	Gabarit : RDC	
Qualité urbaine & architecturale	Traitement de la façade	Composition : Autres Matériaux : Moellon calcaire
	Traitement de la toiture	Forme : 2 pans Matériaux : Tuile mécanique
	Dispositions particulières	<i>Non renseigné</i>
Qualité paysagère & écologique	Espace libre : Présence Espace paysager : Non renseigné

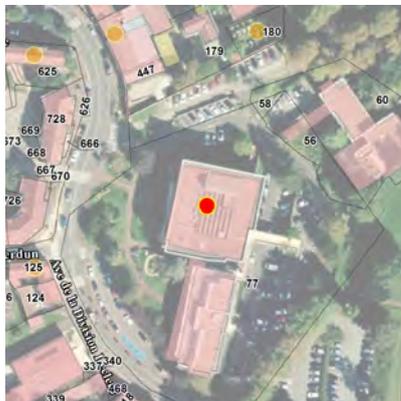
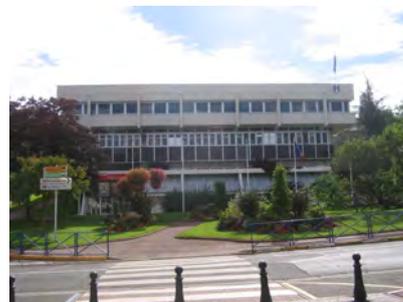
78029_PAT_187

Etat : Moyen

Genèse	Non renseigné		
Période de construction	2e moitié XXème siècle	Intérêt	Historique : OUI Architectural : OUI Paysager : OUI

Morphologie & Implantation des constructions	Rapport à la rue : En recul	
	Rapport aux limites : Sur aucune limite	
	Autres éléments à préserver : Ouvrage d'art	
	Gabarit : R+3	
Qualité urbaine & architecturale	Traitement de la façade	Composition : Autres
		Matériaux : Enduit
	Traitement de la toiture	Forme : Terrasse
Matériaux : Non visible		
Dispositions particulières	<i>Non renseigné</i>	
Qualité paysagère & écologique	Espace libre : Présence	
	Espace paysager : Jardin intéressant

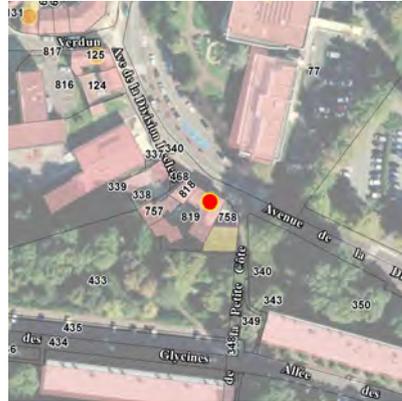
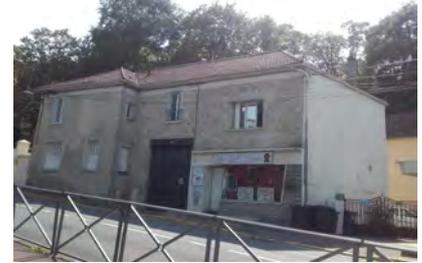
78029_PAT_158

Etat : Moyen

Genèse	Non renseigné		
Période de construction	<i>antecadastre ; XIXème siècle</i>	Intérêt	Historique : OUI Architectural : Paysager : OUI

Morphologie & Implantation des constructions	Rapport à la rue : Aligné	
	Rapport aux limites : Sur une limite (1 côté)	
	Autres éléments à préserver : Non renseigné	
	Gabarit : R+1	
Qualité urbaine & architecturale	Traitement de la façade	Composition : Travées régulières Matériaux : Moellon calcaire
	Traitement de la toiture	Forme : 4 pans Matériaux : Tuile mécanique
	Dispositions particulières	<i>Non renseigné</i>
Qualité paysagère & écologique	Espace libre : Présence Espace paysager : Non renseigné

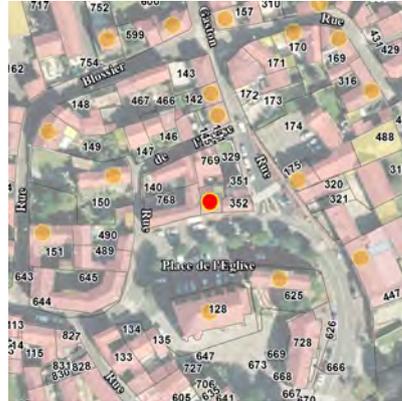
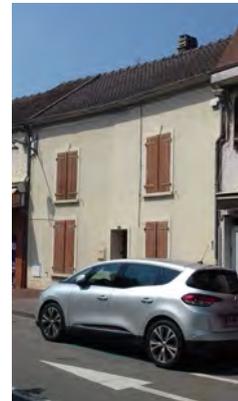
78029_PAT_161

Etat : Bon et transformé

Genèse	Non renseigné		
Période de construction	<i>antecadastre ; XIXème siècle</i>	Intérêt	Historique : OUI Architectural : Paysager : OUI

Morphologie & Implantation des constructions	Rapport à la rue : Aligné	
	Rapport aux limites : Sur les deux limites au moins (2 côtés ou plus)	
	Autres éléments à préserver : Autre	
	Gabarit : R+1	
Qualité urbaine & architecturale	Traitement de la façade	Composition : Travées régulières Matériaux : Enduit
	Traitement de la toiture	Forme : 2 pans Matériaux : Tuile mécanique
	Dispositions particulières	<i>Non renseigné</i>
Qualité paysagère & écologique	Espace libre : Présence Espace paysager : Non renseigné

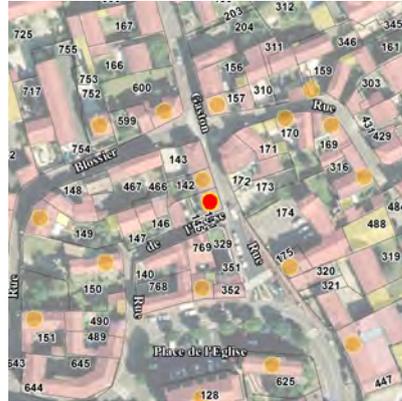
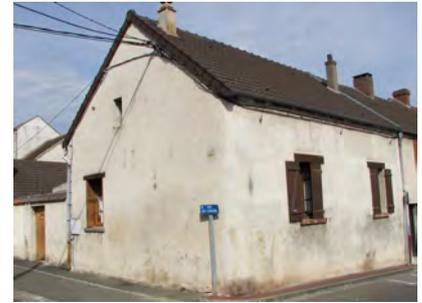
78029_PAT_163

Etat : Moyen

Genèse	Non renseigné		
Période de construction	<i>antecadastre ; XIXème siècle</i>	Intérêt	Historique : OUI Architectural : Paysager : OUI

Morphologie & Implantation des constructions	Rapport à la rue : Aligné	
	Rapport aux limites : Sur une limite (1 côté)	
	Autres éléments à préserver : Autre	
	Gabarit : R+C	
Qualité urbaine & architecturale	Traitement de la façade	Composition : Travées régulières Matériaux : Enduit
	Traitement de la toiture	Forme : 2 pans Matériaux : Tuile mécanique
	Dispositions particulières	<i>Non renseigné</i>
Qualité paysagère & écologique	Espace libre : Présence	
	Espace paysager : Non renseigné

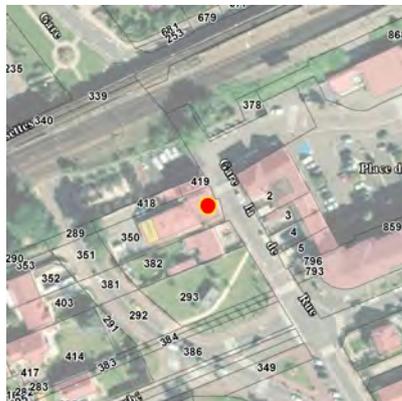
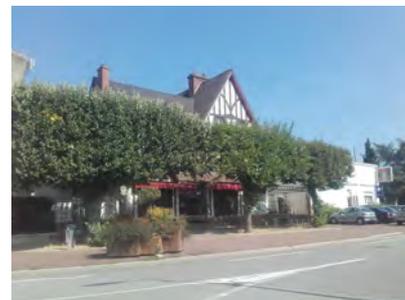
78029_PAT_082

Etat : Bon et authentique

Genèse	Non renseigné		
Période de construction	Non renseigné		Intérêt
			Historique : OUI Architectural : Paysager :

Morphologie & Implantation des constructions	Rapport à la rue : Aligné	
	Rapport aux limites : Sur une limite (1 côté)	
	Autres éléments à préserver : Non renseigné	
	Gabarit : R+1+C	
Qualité urbaine & architecturale	Traitement de la façade	Composition : Travées régulières
		Matériaux : Enduit
	Traitement de la toiture	Forme : 2 pans
Matériaux : Tuile mécanique		
Dispositions particulières	<i>Colombages</i>	
Qualité paysagère & écologique	Espace libre : Présence	
	Espace paysager : Non renseigné

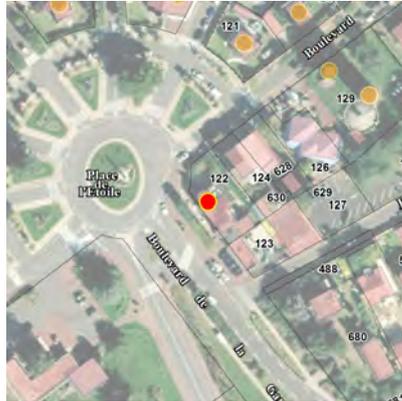
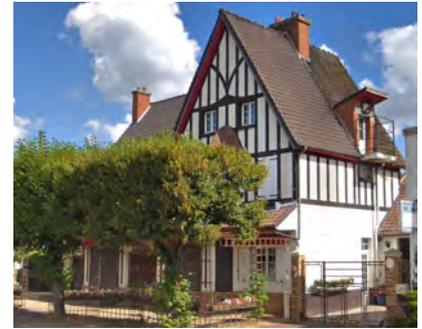
78029_PAT_138

Etat : Bon et transformé

Genèse	Non renseigné		
Période de construction	Non renseigné		Intérêt
			Historique : Architectural : OUI Paysager :

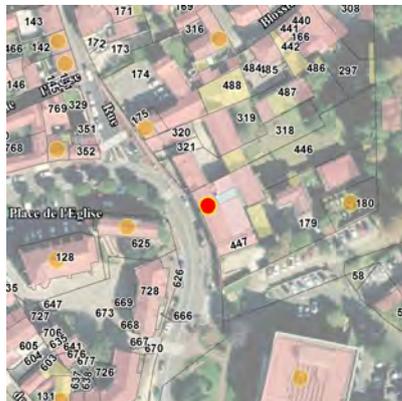
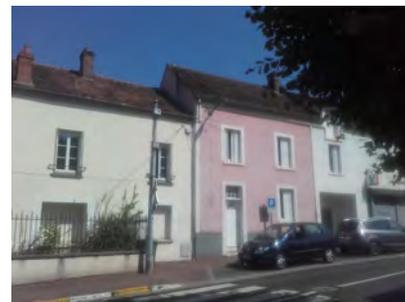
78029_PAT_188

Etat : Bon et transformé

Genèse	Non renseigné
---------------	---------------

Période de construction	1 ^e moitié XX ^{ème} siècle	Intérêt	Historique : OUI Architectural : Paysager : OUI
--------------------------------	--	----------------	---

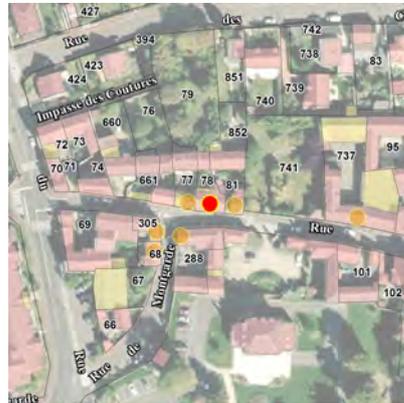
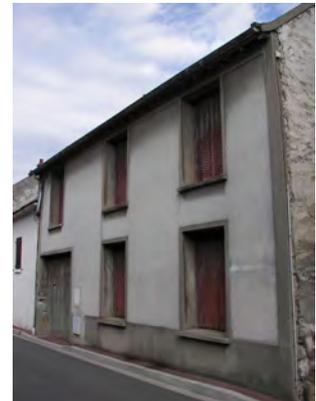
78029_PAT_179

Nom : Maison rurale

Typologie : Maison rurale

20 GRANDE RUE

Etat : Moyen

PROTECTION :
Remarquable

Genèse	Non renseigné		
Période de construction	<i>antecadastre ; XIXème siècle</i>	Intérêt	Historique : OUI Architectural : Paysager : OUI

Morphologie & Implantation des constructions	Rapport à la rue : Aligné	
	Rapport aux limites : Sur les deux limites au moins (2 côtés ou plus)	
	Autres éléments à préserver : Non renseigné	
	Gabarit : R+1	
Qualité urbaine & architecturale	Traitement de la façade	Composition : Travées régulières
		Matériaux : Enduit
	Traitement de la toiture	Forme : 2 pans
Matériaux : Non visible		
Dispositions particulières	<i>Non renseigné</i>	
Qualité paysagère & écologique	Espace libre : Présence	
	Espace paysager : Non renseigné

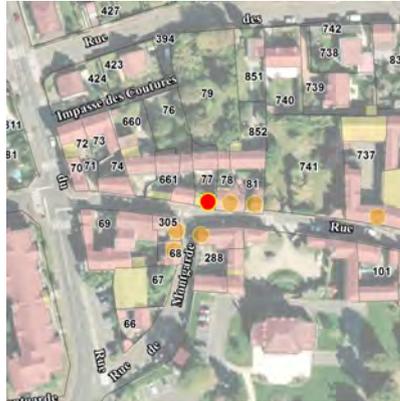
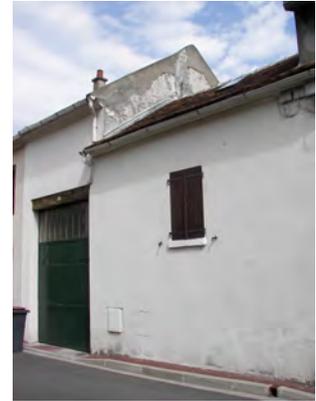
78029_PAT_180

Nom : Maison rurale

Typologie : Maison rurale

22 GRANDE RUE

Etat : Bon et transformé

PROTECTION :
Remarquable

Genèse	Non renseigné		
Période de construction	<i>antecadastre ; XIXème siècle</i>	Intérêt	Historique : OUI Architectural : Paysager : OUI

Morphologie & Implantation des constructions	Rapport à la rue : Aligné	
	Rapport aux limites : Sur une limite (1 côté)	
	Autres éléments à préserver : Non renseigné	
	Gabarit : R+1	
Qualité urbaine & architecturale	Traitement de la façade	Composition : Travées irrégulières Matériaux : Enduit
	Traitement de la toiture	Forme : 2 pans Matériaux : Tuile plate
	Dispositions particulières	<i>Non renseigné</i>
Qualité paysagère & écologique	Espace libre : Présence Espace paysager : Non renseigné

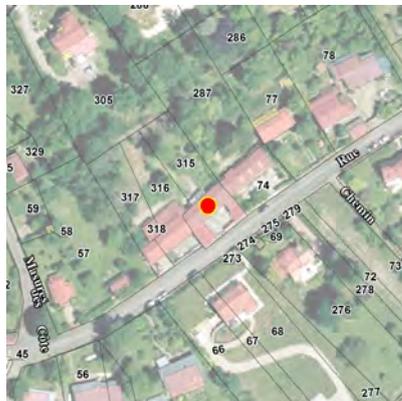
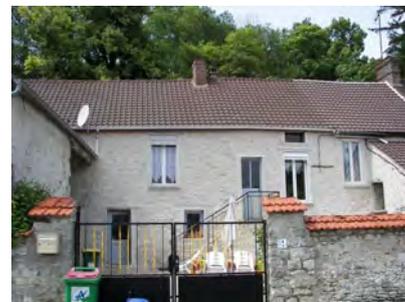
78029_PAT_213

Nom : Bâtiment agricole

Typologie : Bâtiment agricole

48 RUE DES HUGUENOTS

Etat : Bon et transformé

PROTECTION :
Remarquable

Genèse	Non renseigné		
Période de construction	<i>antecadastre ; XIXème siècle</i>	Intérêt	Historique : OUI Architectural : Paysager : OUI

Morphologie & Implantation des constructions	Rapport à la rue : Aligné	
	Rapport aux limites : Sur les deux limites au moins (2 côtés ou plus)	
	Autres éléments à préserver : Non renseigné	
	Gabarit : R+1	
Qualité urbaine & architecturale	Traitement de la façade	Composition : Travées irrégulières Matériaux : Autres matériaux
	Traitement de la toiture	Forme : 2 pans Matériaux : Tuile mécanique
	Dispositions particulières	<i>grande porte, fenêtre à petits bois</i>
Qualité paysagère & écologique	Espace libre : Présence Espace paysager : Non renseigné

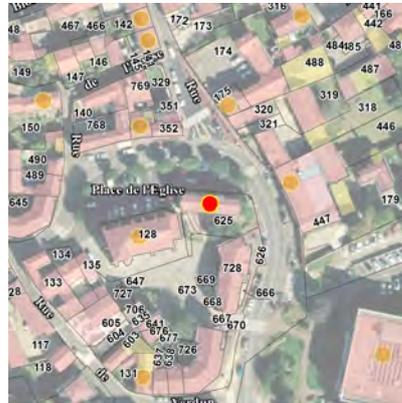
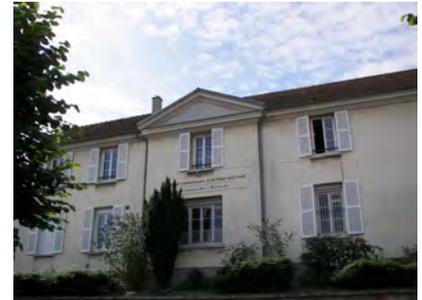
78029_PAT_160

Nom : Bâtiment administratif (ancien pres-
bytère)

Typologie : Patrimoine urbain et rural

2 PLACE JEAN MONNET

Etat : Bon et transformé

PROTECTION :
Remarquable

Genèse	Non renseigné		
Période de construction	<i>antecadastre ; XIXème siècle</i>	Intérêt	Historique : OUI Architectural : Paysager :

Morphologie & Implantation des constructions	Rapport à la rue : En recul	
	Rapport aux limites : Sur aucune limite	
	Autres éléments à préserver : Bâtiment secondaire	
	Gabarit : R+1	
Qualité urbaine & architecturale	Traitement de la façade	Composition : Travées régulières Matériaux : Enduit
	Traitement de la toiture	Forme : 2 pans Matériaux : Tuile mécanique
	Dispositions particulières	<i>Non renseigné</i>
Qualité paysagère & écologique	Espace libre : Présence Espace paysager : Non renseigné

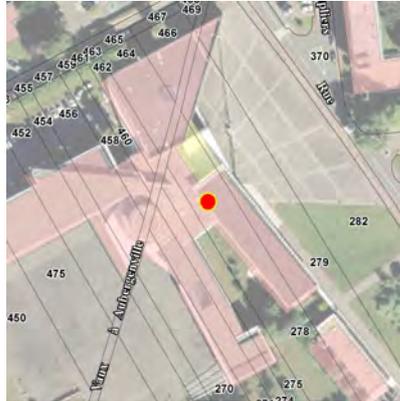
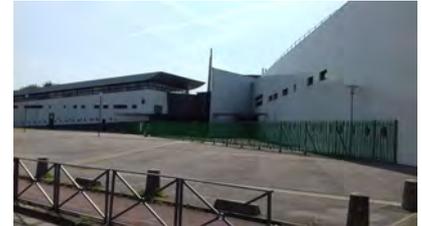
78029_PAT_151

Nom : Lycée Vincent Van Gogh

Typologie : Immeuble de ville

8 RUE JULES FERRY

Etat : Bon et authentique

PROTECTION :
Remarquable

Genèse	caractère identitaire d'une période, édifice intéressant au regard de l'histoire locale et de l'identité des lieux		
Période de construction	XXème siècle	Intérêt	Historique : OUI Architectural : OUI Paysager :

Morphologie & Implantation des constructions	Rapport à la rue : En recul	
	Rapport aux limites : Sur aucune limite	
	Autres éléments à préserver : Ouvrage d'art	
	Gabarit : R+2	
Qualité urbaine & architecturale	Traitement de la façade	Composition : Autres
		Matériaux : Autres matériaux
	Traitement de la toiture	Forme : Terrasse
Matériaux : Non visible		
Dispositions particulières	<i>Non renseigné</i>	
Qualité paysagère & écologique	Espace libre : Présence	
	Espace paysager : Non renseigné

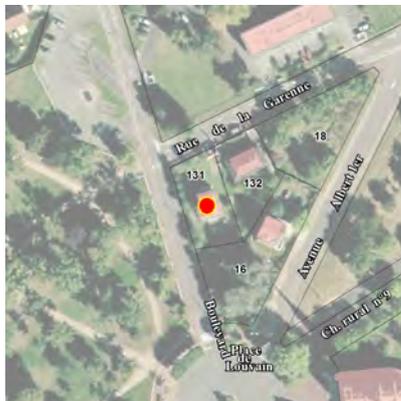
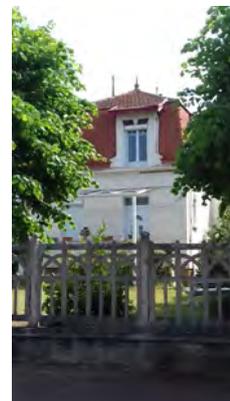
78029_PAT_087

Nom : Villa

Typologie : Villa

4 BOULEVARD LOUIS RENAULT

Etat : Bon et transformé

PROTECTION :
Remarquable

Genèse	Non renseigné		
Période de construction	Non renseigné		Intérêt
			Historique : Architectural : OUI Paysager :

Morphologie & Implantation des constructions	Rapport à la rue : En recul	
	Rapport aux limites : Sur aucune limite	
	Autres éléments à préserver : Non renseigné	
	Gabarit : SS+R+1	
Qualité urbaine & architecturale	Traitement de la façade	Composition : Travées irrégulières
		Matériaux : Enduit
	Traitement de la toiture	Forme : Mansardée
Matériaux : Tuile mécanique		
Dispositions particulières	<i>épi de faitage</i>	
Qualité paysagère & écologique	Espace libre : Présence	
	Espace paysager : Non renseigné

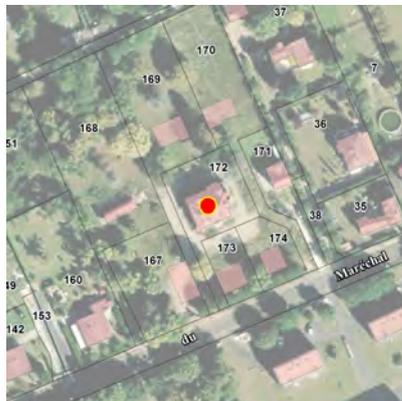
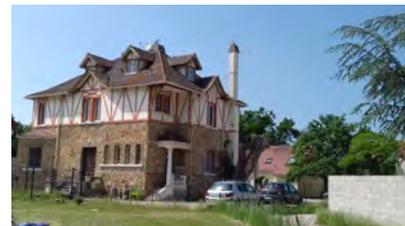
78029_PAT_142

Nom : Maison de notable

Typologie : Maison de notable

1 AVENUE MARECHAL JOFFRE

Etat : Bon et authentique

PROTECTION :
Remarquable

Genèse	Non renseigné		
Période de construction	Non renseigné		Intérêt
			Historique : Architectural : OUI Paysager : OUI

Morphologie & Implantation des constructions	Rapport à la rue : En recul	
	Rapport aux limites : Sur aucune limite	
	Autres éléments à préserver : Non renseigné	
	Gabarit : SS+R+1+C	
Qualité urbaine & architecturale	Traitement de la façade	Composition : Travées irrégulières
		Matériaux : Composée
	Traitement de la toiture	Forme : 4 pans
Matériaux : Tuile mécanique		
Dispositions particulières	<i>Colombage, lucarne</i>	
Qualité paysagère & écologique	Espace libre : Présence	
	Espace paysager : Jardin intéressant

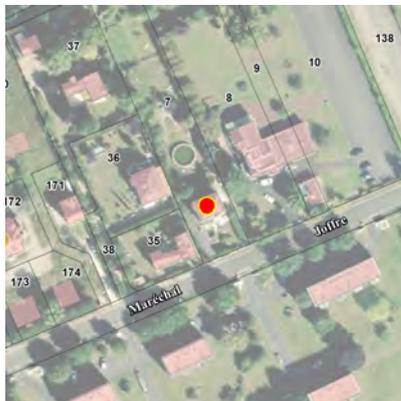
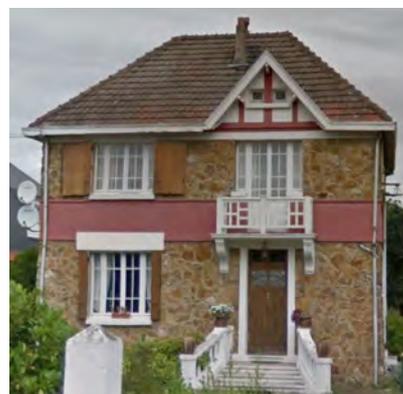
78029_PAT_143

Nom : Villa

Typologie : Villa

5 AVENUE MARECHAL JOFFRE

Etat : Bon et transformé

PROTECTION :
Remarquable

Genèse	Non renseigné		
Période de construction	Non renseigné		Intérêt
			Historique : Architectural : OUI Paysager : OUI

Morphologie & Implantation des constructions	Rapport à la rue : En recul	
	Rapport aux limites : Sur aucune limite	
	Autres éléments à préserver : Non renseigné	
	Gabarit : R+1	
Qualité urbaine & architecturale	Traitement de la façade	Composition : Travées régulières
		Matériaux : Moellon calcaire
	Traitement de la toiture	Forme : 4 pans
Matériaux : Tuile mécanique		
Dispositions particulières	<i>Balcon</i>	
Qualité paysagère & écologique	Espace libre : Présence	
	Espace paysager : Non renseigné

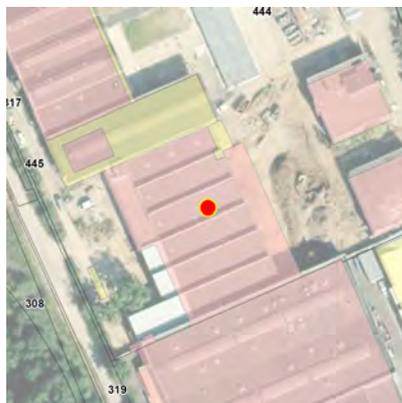
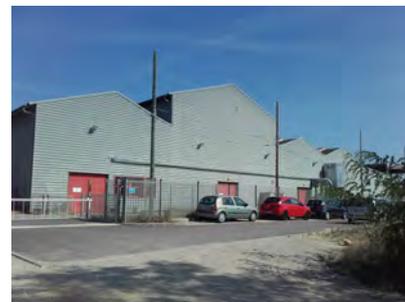
78029_PAT_210

Nom : Établissements Pinguely

Typologie : Bâtiment artisanal, industriel

CHEMIN DES MON REPAS

Etat : Bon et authentique

PROTECTION :
Remarquable

Genèse	Non renseigné		
Période de construction	1930 1 ^e moitié XX ^{ème} siècle	Intérêt	Historique : OUI Architectural : Paysager : OUI

Morphologie & Implantation des constructions	Rapport à la rue : En recul	
	Rapport aux limites : Sur une limite (1 côté)	
	Autres éléments à préserver : Non renseigné	
	Gabarit : R+1	
Qualité urbaine & architecturale	Traitement de la façade	Composition : Autres Matériaux : Enduit
	Traitement de la toiture	Forme : Terrasse Matériaux : Non visible
	Dispositions particulières	<i>Non renseigné</i>
Qualité paysagère & écologique	Espace libre : Présence Espace paysager : Non renseigné

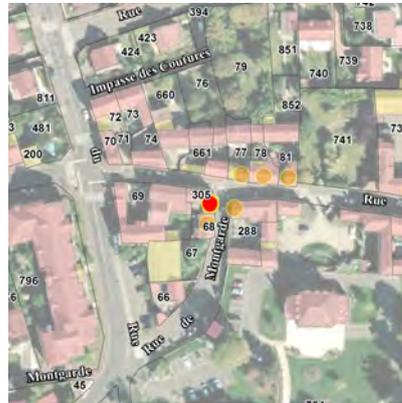
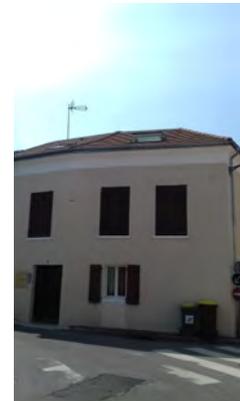
78029_PAT_181

Nom : Maison de bourg

Typologie : Maison de bourg

2 RUE DE MONTGARDE

Etat : Bon et transformé

PROTECTION :
Remarquable

Genèse	Non renseigné		
Période de construction	<i>antecadastre ; XIXème siècle</i>	Intérêt	Historique : OUI Architectural : Paysager : OUI

Morphologie & Implantation des constructions	Rapport à la rue : Aligné	
	Rapport aux limites : Sur les deux limites au moins (2 côtés ou plus)	
	Autres éléments à préserver : Non renseigné	
	Gabarit : R+1+C	
Qualité urbaine & architecturale	Traitement de la façade	Composition : Travées régulières
		Matériaux : Enduit
	Traitement de la toiture	Forme : 2 pans
Matériaux : Tuile plate		
Dispositions particulières	<i>Non renseigné</i>	
Qualité paysagère & écologique	Espace libre : Présence	
	Espace paysager : Non renseigné

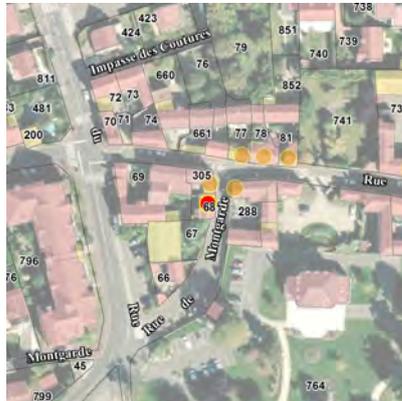
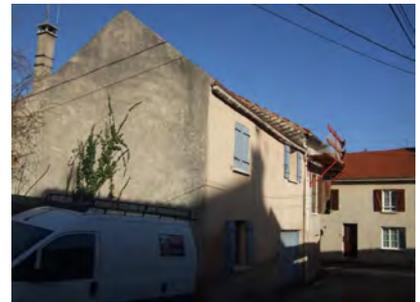
78029_PAT_203

Nom : Maison de bourg

Typologie : Maison de bourg

4 RUE DE MONTGARDE

Etat : Bon et transformé

PROTECTION :
Remarquable

Genèse	Non renseigné		
Période de construction	Non renseigné		Intérêt Historique : OUI Architectural : OUI Paysager : OUI

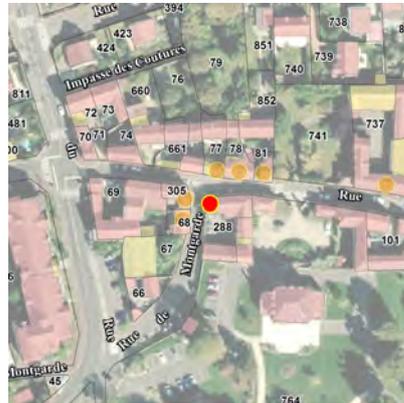
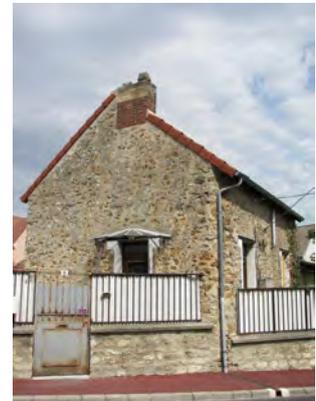
78029_PAT_182

Nom : Maison rurale

Typologie : Maison rurale

6 RUE DE MONTGARDE

Etat : Bon et transformé

PROTECTION :
Remarquable

Genèse	Non renseigné		
Période de construction	XIXème siècle	Intérêt	Historique : OUI Architectural : Paysager : OUI

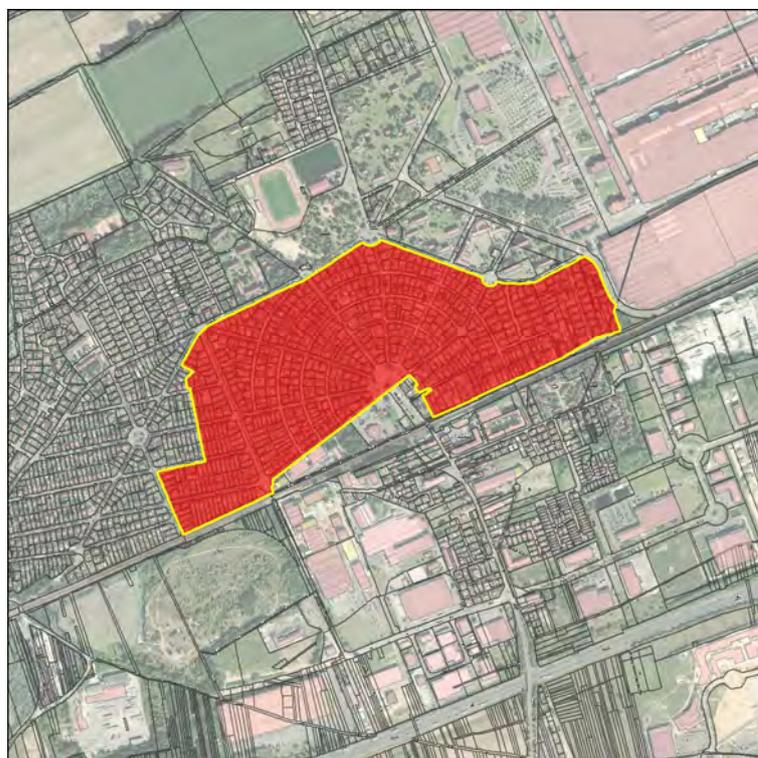
L'objectif poursuivi est de préserver ce quartier en éventail avec des rues traversantes débouchant sur le place de l'Etoile : les rues constituant des boulevards bordés d'arbres et les avenues constituant des cercles. Le modèle urbain est celui de la cité-jardin.

<p>Morphologie</p> <p>&</p> <p>Implantation des constructions</p>	<p><i>Les projets d'extension s'implantent dans le respect de la morphologie existante sur le site tant en terme de prospect que de gabarit.</i></p>	
<p>Qualité urbaine & architecturale</p>	<p>Traitement de la façade</p>	<p><i>Décors : préservation des caractéristiques architecturales telles que les colombages, les débords de toit, les volets en bois originels, les bandeaux, les garde-corps des fenêtres.</i></p> <p><i>Les toitures des extensions doivent s'intégrer aux toits à croupe faitière.</i></p>
<p>Qualité paysagère & écologique</p>	<p><i>Préservation des espaces verts et des alignements d'arbres le long des voies composant le quartier.</i></p> <p><i>Maintien des clôtures béton</i></p> <p><i>Les clôtures sont de faible hauteur et elles s'intègrent à celles présentes dans la rue tant en terme de hauteur que de nature et teinte des matériaux.</i></p>

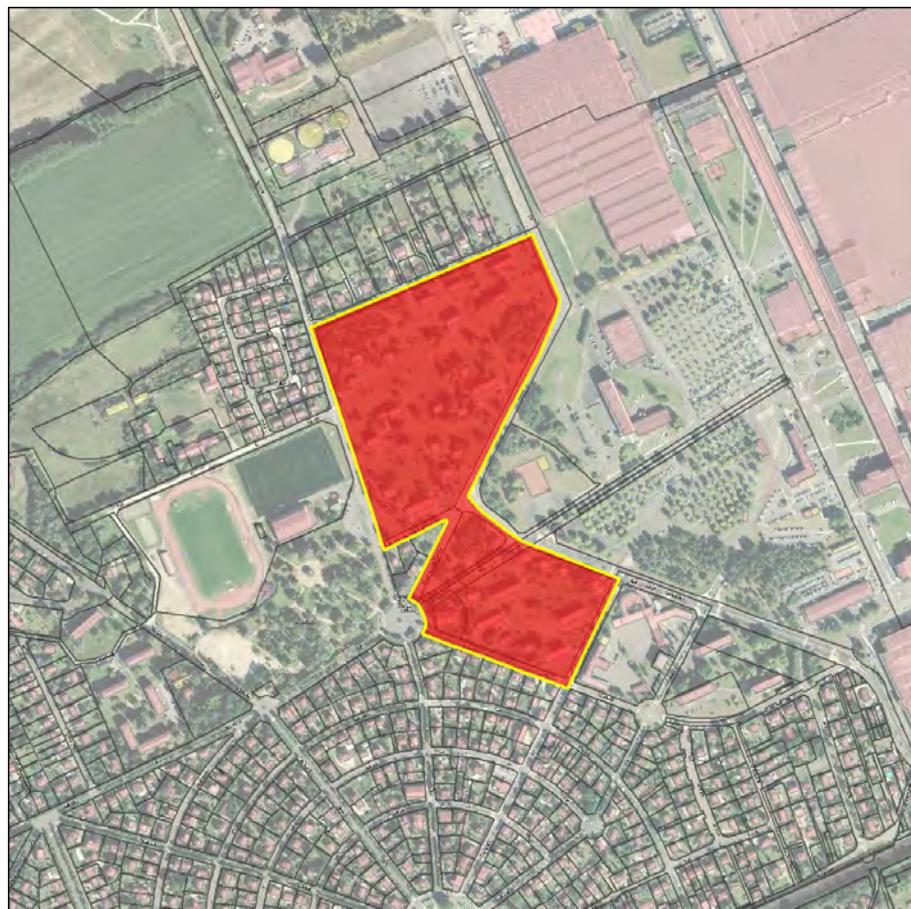
L'objectif poursuivi est de préserver ce quartier végétalisé constitué de constructions sur pilotis, dont l'architecture de Bernard Zehrfuss, concepteur de l'usine Renault, est un symbole de l'essor de l'entreprise automobile.

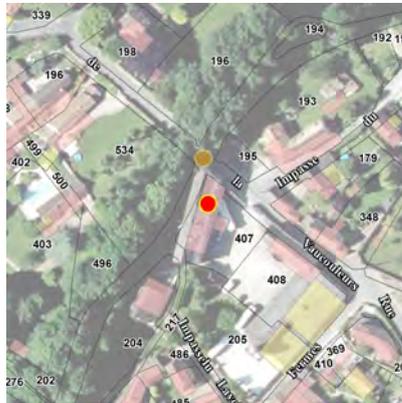
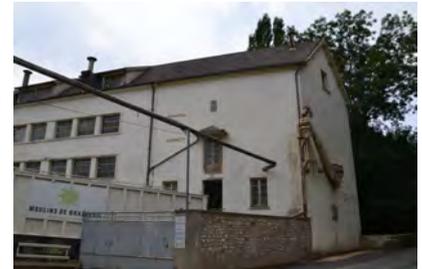
Brasseuil appartient sous l'Ancien Régime à la seigneurie de Binanville. Il est fait mention dans un acte de 1522 des "Ecluses du Moulin de Brasseuil", tenant d'un bout le "Marue de Mantes l'Eau". L'ancien moulin hydraulique de Brasseuil a depuis été modernisé. De la quarantaine de moulins à eau qui tournaient jadis sur la Vaucouleurs et la Flexanville, il est le seul qui fonctionne encore. Seuls deux établissements sont encore en activité dans le

Rapport à la rue : Aligné
Rapport aux limites : Sur une limite (1 côté)
Autres éléments à préserver : Bâtiment secondaire
Gabarit : R+2+C

Traitement de la façade	Composition : Travées régulières Matériaux : Enduit
Traitement de la toiture	Forme : 2 pans Matériaux : Tuile mécanique
Dispositions particulières	Néant

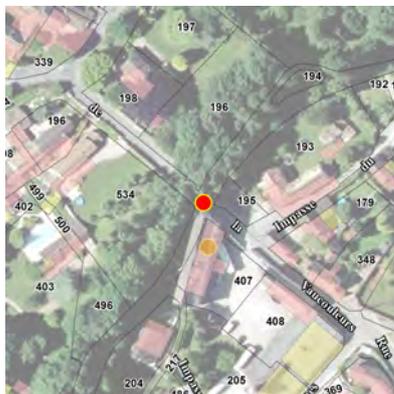
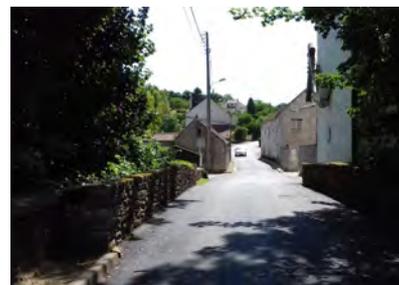
78031_PAT_005

Nom : Pont de Brasseuil

Genèse	Pont de Brasseuil, construit en 1830 sur la Vaucouleurs par l'architecte mantais Vivenel(1748-1839). Elève d'Antoine, ce pont prend le nom de Pont de la Révolution en référence à celle qui amène, en juillet de la même année, Louis-Philippe d'Orléans au pouvoir.
---------------	---

Dispositions particulières	<i>Espaces verts et passage de la Vaucouleurs</i>
----------------------------	---

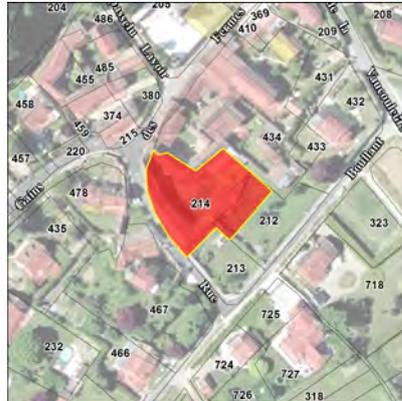
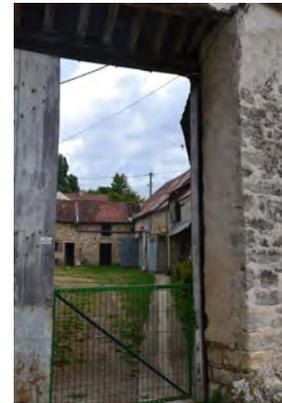
78031_PAT_009

Nom : Corps de ferme

Morphologie & Implantation des constructions	Rapport à la rue : Non concerné	
	Rapport aux limites : Non concerné	
	Autres éléments à préserver : Non renseigné	
	Gabarit : R+C	
Qualité urbaine & architecturale	Traitement de la façade	Composition : Travées irrégulières
		Matériaux : Moellon calcaire
	Traitement de la toiture	Forme : 2 pans
Matériaux : Tuile mécanique		
Dispositions particulières	<i>Non renseigné</i>	
Qualité paysagère & écologique	Espace libre : Présence	
	Espace paysager : Non renseigné

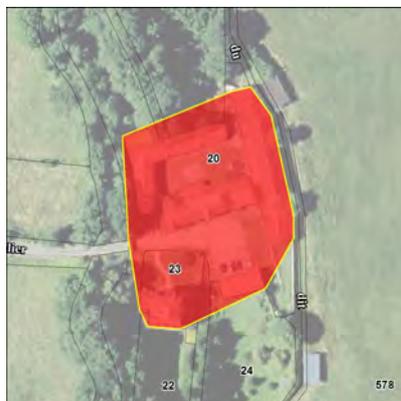
78031_PAT_002

Nom : Moulin des Bourgognes

En 1651, Robert de Hallot, co-seigneur d'Auffreville, obtient des lettres du Roi l'autorisant à faire construire le moulin des Bourgognes sur un terrain ayant appartenu aux chanoines de Mantes. En 1789, Auffreville compte 2 moulins des Bourgognes, disposant chacun de deux paires de meules. une turbine fournit désormais de l'électricité pour le domaine qui abrite une écurie de propriétaire avec manège et club-house.

Rapport à la rue : Non concerné
Rapport aux limites : Non concerné
Autres éléments à préserver : Bâtiment secondaire
Gabarit : SS+R+1+C

Traitement de la façade	Composition : Travées irrégulières Matériaux : Composée
Traitement de la toiture	Forme : Complexe Matériaux : Tuile plate
Dispositions particulières	<i>Volets battants bois, angles granit, colombage</i>

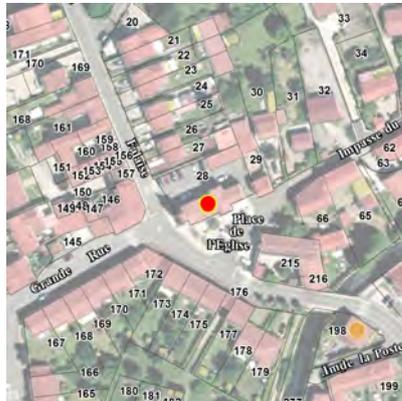
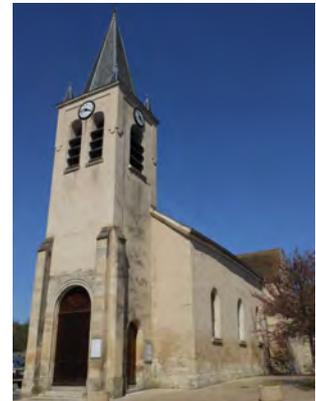
78033_PAT_005

Nom : Eglise Saint Etienne

En ruine en 1621 et reconstruite en 1856, sous le vocable de Saint-Étienne. Les vases sacrés sont volés en 1791. La cloche du sanctuaire comporte l'inscription « J'ai été fondue pour l'église d'Aulnay-sur-Mauldre et bénite le 6 septembre 1855. Mon parrain, M. Léon CHEM de Maule Plinval et Mlle Hélène M.J. Chapelle de Jumilhac, ma marraine, m'ont nommée Marie Emmanuelle, M. Tapin, curé, M. Barge, instituteur, M. Croiset, maire. Fondue par Hildebrand, fondateur à Paris 1853»
