PLAN LOCAL
D'URBANISME
INTERCOMMUNAL

IV – REGLEMENT

Partie 3 – Protection du Patrimoine Architectural Urbain et Paysager

3.2 Fiches de Protection Patrimoniale par commune
Achères - Les Mureaux (Volume 1)

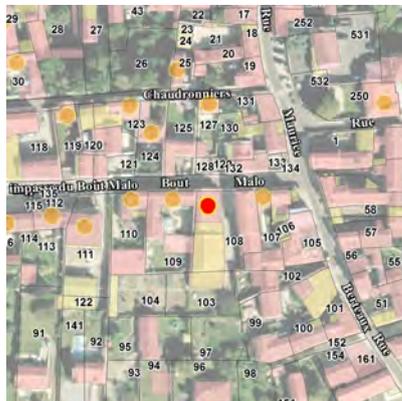
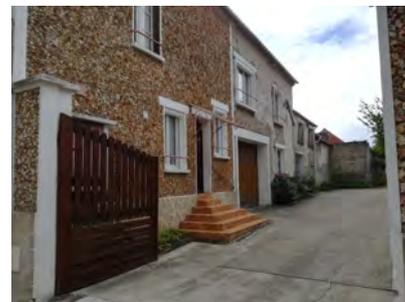
78090_PAT_175

Nom : Maison rurale

3 RUE DU BOUT MALO

Etat : Bon et authentique

Morphologie & Implantation des constructions	Rapport à la rue : Aligné	
	Rapport aux limites : Sur les deux limites au moins (2 côtés ou plus)	
	Autres éléments à préserver : Non renseigné	
	Gabarit : SS+R+1	
Qualité urbaine & architecturale	Traitement de la façade	Composition : Travées irrégulières
		Matériaux : Pierre meulière
	Traitement de la toiture	Forme : 4 pans
Matériaux : Tuile mécanique		
Dispositions particulières	<i>Marquise, Soubassement pierre</i>	
Qualité paysagère & écologique	Espace libre : Présence	
	Espace paysager : Non renseigné

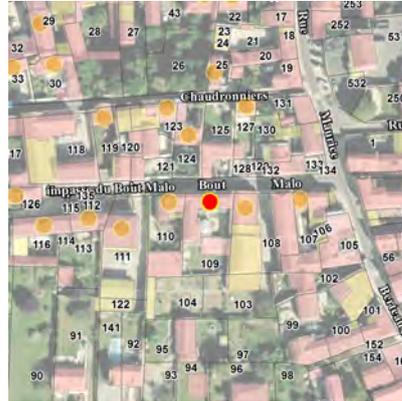
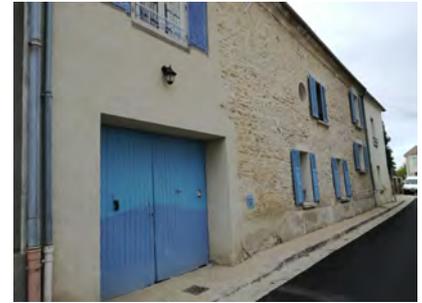
78090_PAT_224

Nom : Maison de bourg

5 RUE DU BOUT MALO

Etat : Bon et transformé

Morphologie & Implantation des constructions	Rapport à la rue : Aligné	
	Rapport aux limites : Sur les deux limites au moins (2 côtés ou plus)	
	Autres éléments à préserver : Non renseigné	
	Gabarit : R+1+C	
Qualité urbaine & architecturale	Traitement de la façade	Composition : Travées irrégulières
		Matériaux : Moellon calcaire
	Traitement de la toiture	Forme : 2 pans
Matériaux : Tuile mécanique		
Dispositions particulières	<i>Hublot, fresque, ancre, lanterne d'applique</i>	
Qualité paysagère & écologique	Espace libre : Présence	
	Espace paysager : Non renseigné

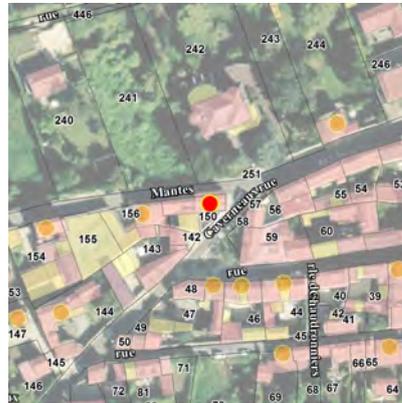
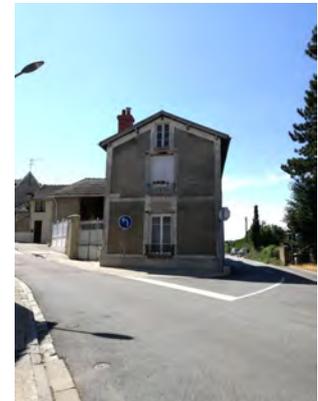
78090_PAT_114

Nom : Maison d'artisan

2 RUE DES CAVERNAUX

Etat : Bon et authentique

Morphologie & Implantation des constructions	Rapport à la rue : Aligné	
	Rapport aux limites : Sur une limite (1 côté)	
	Autres éléments à préserver : Autre	
	Gabarit : R+2	
Qualité urbaine & architecturale	Traitement de la façade	Composition : Travées régulières
		Matériaux : Enduit
	Traitement de la toiture	Forme : 2 pans
Matériaux : Tuile mécanique		
Dispositions particulières	<i>encadrement baies, chainages d'angle, soubassement, appui fenêtre brique</i>	
Qualité paysagère & écologique	Espace libre : Présence	
	Espace paysager : Non renseigné

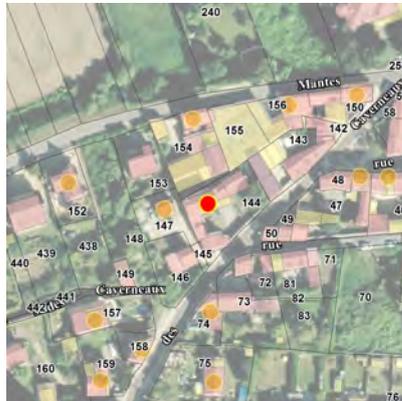
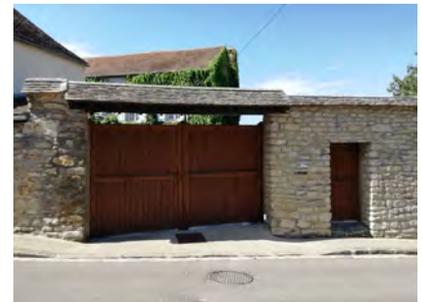
78090_PAT_258

Nom : Maison de bourg

8 RUE DES CAVERNAUX

Etat : Bon et transformé

Morphologie & Implantation des constructions	Rapport à la rue : En recul	
	Rapport aux limites : Sur une limite (1 côté)	
	Autres éléments à préserver : Bâtiment secondaire	
	Gabarit : R+2+C	
Qualité urbaine & architecturale	Traitement de la façade	Composition : Travées irrégulières
		Matériaux : Enduit
	Traitement de la toiture	Forme : 2 pans
Matériaux : Tuile plate		
Dispositions particulières	<i>Mur en pierre, portail en bois</i>	
Qualité paysagère & écologique	Espace libre : Présence	
	Espace paysager : Non renseigné

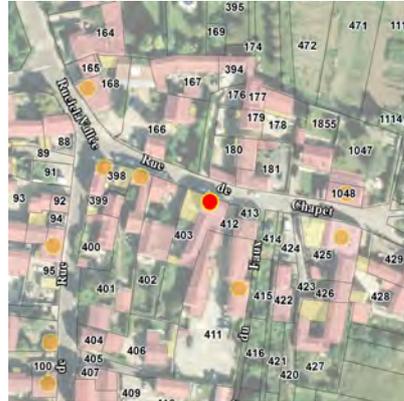
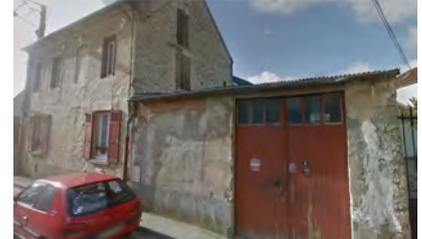
78090_PAT_235

Nom : Maison rurale

6 RUE DE CHAPET

Etat : Moyen

Morphologie & Implantation des constructions	Rapport à la rue : Aligné	
	Rapport aux limites : Sur les deux limites au moins (2 côtés ou plus)	
	Autres éléments à préserver : Non renseigné	
	Gabarit : R+1+C	
Qualité urbaine & architecturale	Traitement de la façade	Composition : Travées régulières
		Matériaux : Moellon calcaire
	Traitement de la toiture	Forme : 2 pans
Matériaux : Non visible		
Dispositions particulières	<i>gardes-corps ferronnerie, volets bois</i>	
Qualité paysagère & écologique	Espace libre : Présence	
	Espace paysager : Non renseigné

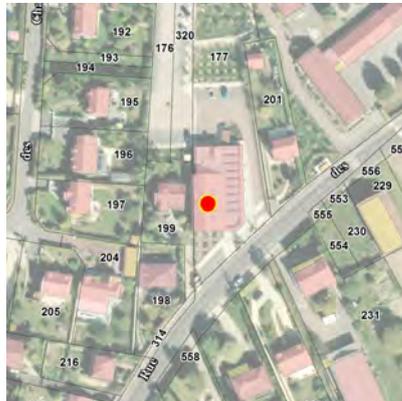
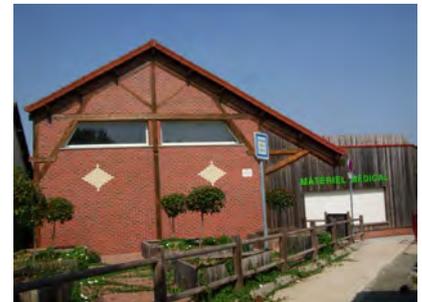
78090_PAT_295

Nom : Maison médicale

190 RUE DES CHARNELLES

Etat : Bon et transformé

Morphologie & Implantation des constructions	Rapport à la rue : En recul	
	Rapport aux limites : Sur une limite (1 côté)	
	Autres éléments à préserver : Non renseigné	
	Gabarit : R	
Qualité urbaine & architecturale	Traitement de la façade	Composition : Travées irrégulières
		Matériaux : Autres matériaux
	Traitement de la toiture	Forme : 2 pans
Matériaux : Tuile mécanique		
Dispositions particulières	<i>bois</i>	
Qualité paysagère & écologique	Espace libre : Présence	
	Espace paysager : Non renseigné

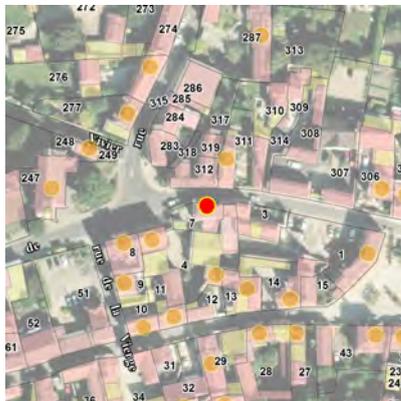
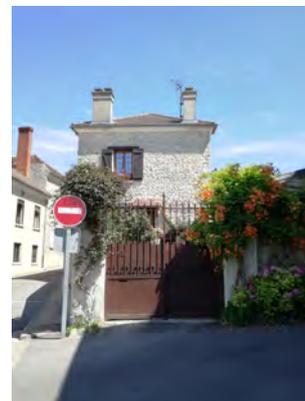
78090_PAT_244

Nom : Maison de bourg

7 RUE DE L' EGLISE

Etat : Bon et authentique

Morphologie & Implantation des constructions	Rapport à la rue : Aligné	
	Rapport aux limites : Sur les deux limites au moins (2 côtés ou plus)	
	Autres éléments à préserver : Non renseigné	
	Gabarit : R+1	
Qualité urbaine & architecturale	Traitement de la façade	Composition : Travées irrégulières
		Matériaux : Moellon calcaire
	Traitement de la toiture	Forme : 4 pans
Matériaux : Tuile mécanique		
Dispositions particulières	<i>soubassement, corniche</i>	
Qualité paysagère & écologique	Espace libre : Présence	
	Espace paysager : Non renseigné

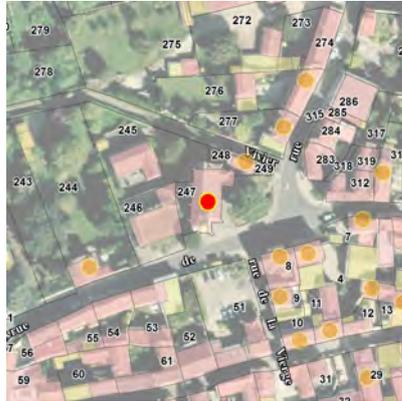
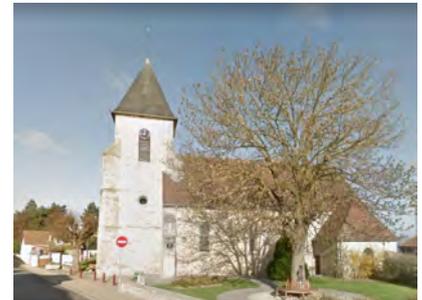
Etat : Bon et authentique

Cette église succède à une chapelle faisant partie des bâtiments du prieuré. Le clocher, qui s'est écroulé à la fin du XVII^e, est reconstruit en 1704. De l'église primitive, remaniée, ne restent que des traces dans la muraille occidentale, ainsi qu'une galerie voûtée, ancienne crypte ou communication souterraine avec le prieuré. La cloche comporte une inscription.

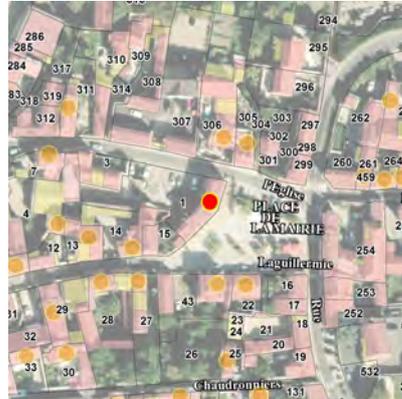
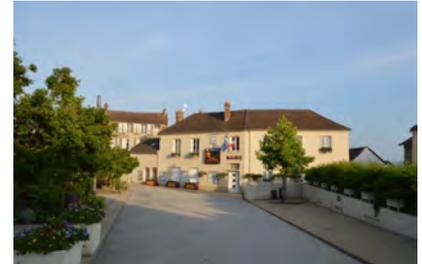
Etat : Bon et transformé

Genèse	caractère identitaire d'une période, édifice intéressant au regard de l'histoire locale et de l'identité des lieux. La place de la mairie a été réaménagée en 2010 par Pasodoble architectes paysagistes		
Période de construction	<i>Non renseigné</i>	Intérêt	Historique : OUI Architectural : OUI Paysager : OUI

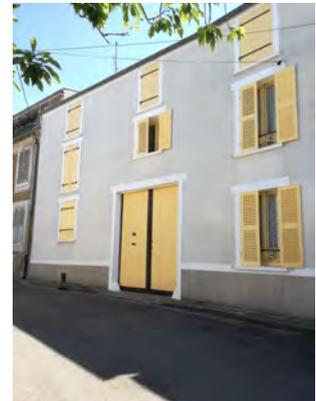
78090_PAT_156

Nom : Maison de bourg

Etat : Bon et transformé

Genèse	Non renseigné		
Période de construction	Non renseigné		Intérêt
			Historique : OUI Architectural : Paysager : OUI

Morphologie & Implantation des constructions	Rapport à la rue : Aligné	
	Rapport aux limites : Sur les deux limites au moins (2 côtés ou plus)	
	Autres éléments à préserver : Non renseigné	
	Gabarit : R+1+C	
Qualité urbaine & architecturale	Traitement de la façade	Composition : Travées régulières
		Matériaux : Enduit
	Traitement de la toiture	Forme : 2 pans
Matériaux : Non visible		
Dispositions particulières	<i>soubassement, porte charretière</i>	
Qualité paysagère & écologique	Espace libre : Présence	
	Espace paysager : Non renseigné

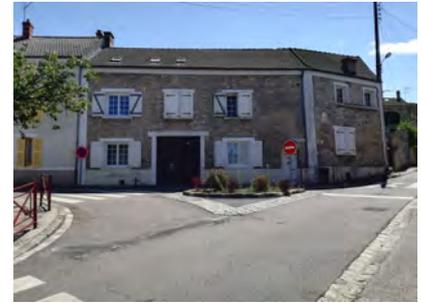
78090_PAT_162

Nom : Maison rurale

Etat : Bon et transformé

Genèse	Non renseigné		
Période de construction	Non renseigné		Intérêt
			Historique : OUI Architectural : Paysager :

Morphologie & Implantation des constructions	Rapport à la rue : Aligné	
	Rapport aux limites : Sur les deux limites au moins (2 côtés ou plus)	
	Autres éléments à préserver : Non renseigné	
	Gabarit : R+1	
Qualité urbaine & architecturale	Traitement de la façade	Composition : Travées irrégulières
		Matériaux : Moellon calcaire
	Traitement de la toiture	Forme : 2 pans
Matériaux : Tuile mécanique		
Dispositions particulières	<i>soubassement, chaînage angle</i>	
Qualité paysagère & écologique	Espace libre : Présence	
	Espace paysager : Non renseigné

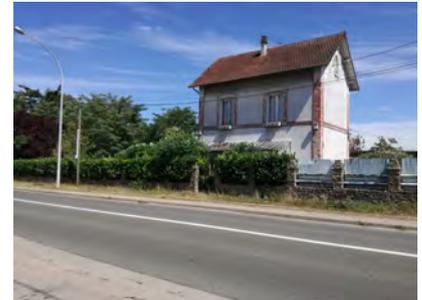
78090_PAT_200

Nom : Ancienne gare

Etat : Moyen

Les trains de cette ligne secondaire étaient appelés des tramways. Ils étaient construits pour circuler sur des routes nationales ou départementales, afin d'éviter des ouvrages d'art et des expropriations de terrains. Ces tramways à vapeur complétaient le réseau national. Cette ligne était principalement utilisée pour transporter vers Paris les productions agricoles du territoire.

Rapport à la rue : En recul
Rapport aux limites : Sur aucune limite
Autres éléments à préserver : Non renseigné
Gabarit : R+1

Traitement de la façade	Composition : Travées régulières Matériaux : Enduit
Traitement de la toiture	Forme : 2 pans Matériaux : Tuile mécanique
Dispositions particulières	<i>chainage angle, bandeau et encadrement fenêtres brique.</i>

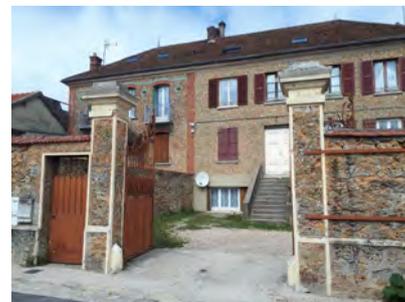
78090_PAT_247

Nom : Villa

Etat : Bon et authentique

Genèse	Non renseigné		
Période de construction	Non renseigné		Intérêt
			Historique : Architectural : OUI Paysager :

Morphologie & Implantation des constructions	Rapport à la rue : En recul	
	Rapport aux limites : Sur les deux limites au moins (2 côtés ou plus)	
	Autres éléments à préserver : Non renseigné	
	Gabarit : SS+R+1+C	
Qualité urbaine & architecturale	Traitement de la façade	Composition : Travées régulières
		Matériaux : Pierre meulière
	Traitement de la toiture	Forme : 2 pans
Matériaux : Tuile mécanique		
Dispositions particulières	<i>décors linteau brique, avancée façade</i>	
Qualité paysagère & écologique	Espace libre : Présence	
	Espace paysager : Non renseigné

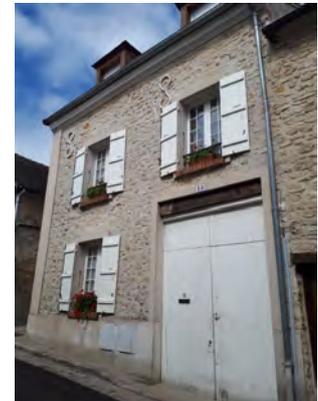
78090_PAT_049

Nom : Maison de bourg

Etat : Bon et transformé

Genèse	Non renseigné		
Période de construction	Non renseigné		Intérêt Historique : OUI Architectural : Paysager : OUI

Morphologie & Implantation des constructions	Rapport à la rue : Aligné	
	Rapport aux limites : Sur les deux limites au moins (2 côtés ou plus)	
	Autres éléments à préserver : Non renseigné	
	Gabarit : R+1+C	
Qualité urbaine & architecturale	Traitement de la façade	Composition : Travées régulières Matériaux : Moellon calcaire
	Traitement de la toiture	Forme : 2 pans Matériaux : Non visible
	Dispositions particulières	<i>Ancre, garde corps, porte de grange, poutre, lucarne</i>
Qualité paysagère & écologique	Espace libre : Présence Espace paysager : Non renseigné

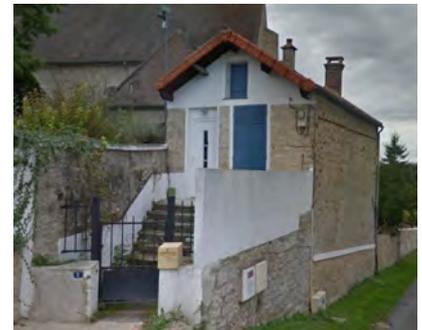
78090_PAT_003

Nom : Maison rurale

Etat : Bon et transformé

Genèse	Non renseigné		
Période de construction	Non renseigné		Intérêt
			Historique : OUI Architectural : Paysager : OUI

Morphologie & Implantation des constructions	Rapport à la rue : En recul	
	Rapport aux limites : Sur une limite (1 côté)	
	Autres éléments à préserver : Non renseigné	
	Gabarit : SS+R+1	
Qualité urbaine & architecturale	Traitement de la façade	Composition : Travées régulières
		Matériaux : Moellon calcaire
	Traitement de la toiture	Forme : 2 pans
Matériaux : Tuile mécanique		
Dispositions particulières	<i>Balcon, clôture en fer forgé. Bâti en bordure du parc arboré du prieuré</i>	
Qualité paysagère & écologique	Espace libre : Présence	
	Espace paysager : Non renseigné

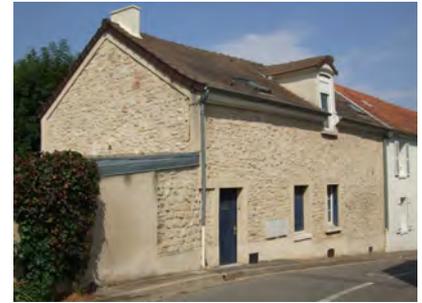
78090_PAT_292

Nom : Maison rurale

Etat : Bon et transformé

Genèse	Non renseigné		
Période de construction	Non renseigné		Intérêt
			Historique : OUI Architectural : Paysager :

Morphologie & Implantation des constructions	Rapport à la rue : Aligné	
	Rapport aux limites : Sur une limite (1 côté)	
	Autres éléments à préserver : Non renseigné	
	Gabarit : R+C	
Qualité urbaine & architecturale	Traitement de la façade	Composition : Travées irrégulières
		Matériaux : Moellon calcaire
	Traitement de la toiture	Forme : 2 pans
Matériaux : Tuile mécanique		
Dispositions particulières	<i>lucarne</i>	
Qualité paysagère & écologique	Espace libre : Présence	
	Espace paysager : Non renseigné

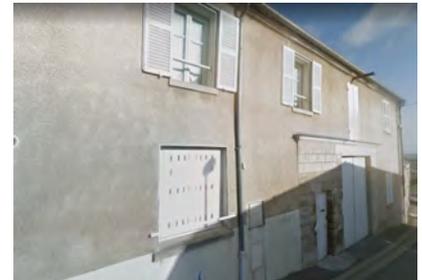
78090_PAT_216

Nom : Maison de bourg

Etat : Bon et transformé

Genèse	Non renseigné		
Période de construction	Non renseigné		Intérêt Historique : OUI Architectural : Paysager : OUI

Morphologie & Implantation des constructions	Rapport à la rue : Aligné	
	Rapport aux limites : Sur les deux limites au moins (2 côtés ou plus)	
	Autres éléments à préserver : Non renseigné	
	Gabarit : R+1	
Qualité urbaine & architecturale	Traitement de la façade	Composition : Travées irrégulières
		Matériaux : Enduit
	Traitement de la toiture	Forme : 2 pans
Matériaux : Non visible		
Dispositions particulières	<i>volets bois</i>	
Qualité paysagère & écologique	Espace libre : Présence	
	Espace paysager : Non renseigné

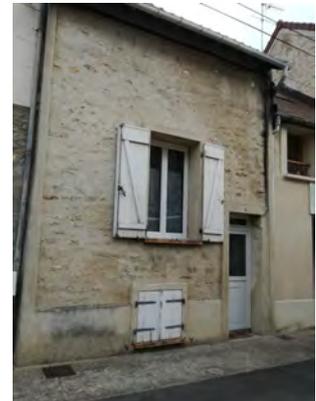
78090_PAT_227

Nom : Maison de bourg

Etat : Bon et authentique

Morphologie & Implantation des constructions	Rapport à la rue : Aligné	
	Rapport aux limites : Sur les deux limites au moins (2 côtés ou plus)	
	Autres éléments à préserver : Non renseigné	
	Gabarit : RDC	
Qualité urbaine & architecturale	Traitement de la façade	Composition : Travées irrégulières Matériaux : Moellon calcaire
	Traitement de la toiture	Forme : 2 pans Matériaux : Tuile mécanique
	Dispositions particulières	<i>soubassement, porte cave</i>
Qualité paysagère & écologique	Espace libre : Présence Espace paysager : Non renseigné

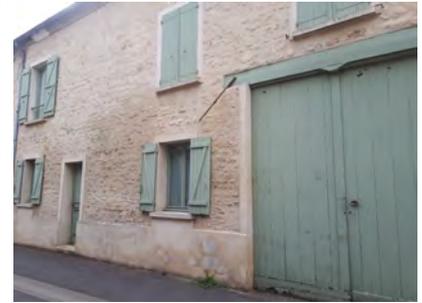
78090_PAT_264

Nom : Maison rurale

Etat : Bon et authentique

Genèse	Non renseigné		
Période de construction	Non renseigné		Intérêt
			Historique : OUI Architectural : Paysager :

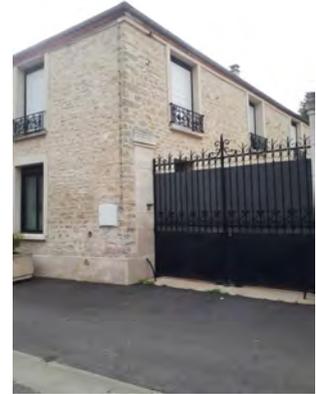
78090_PAT_044

Nom : Maison de bourg

Etat : Bon et authentique

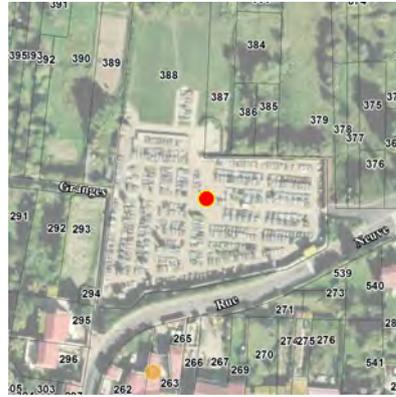
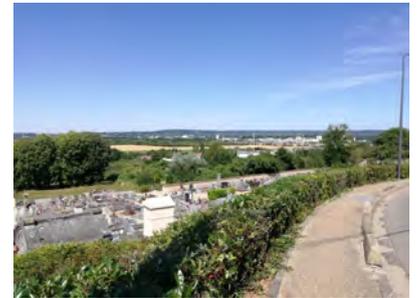
RUE NEUVE

Etat : Bon et authentique

Alors que le village n'a jamais été très peuplé, son cimetière compte un grand nombre de chapelles privées, ce qui témoigne de l'aisance que procurait autrefois aux maraîchers la vente aux halles parisiennes de produits de la terre.

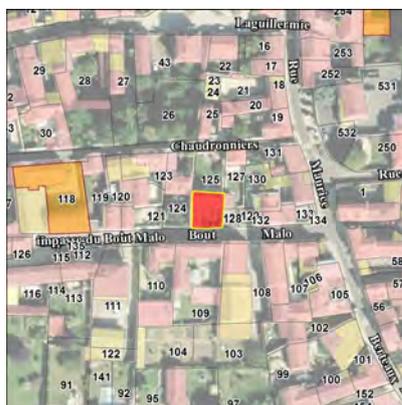
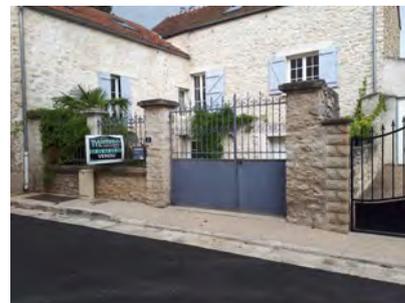
2 RUE DU BOUT MALO

Etat : Bon et authentique

Morphologie & Implantation des constructions	Rapport à la rue : Non concerné	
	Rapport aux limites : Non concerné	
	Autres éléments à préserver : Non renseigné	
	Gabarit : R+1	
Qualité urbaine & architecturale	Traitement de la façade	Composition : Travées régulières
		Matériaux : Moellon calcaire
	Traitement de la toiture	Forme : 2 pans
Matériaux : Tuile mécanique		
Dispositions particulières	<i>Non renseigné</i>	
Qualité paysagère & écologique	Espace libre : Présence	
	Espace paysager : Non renseigné

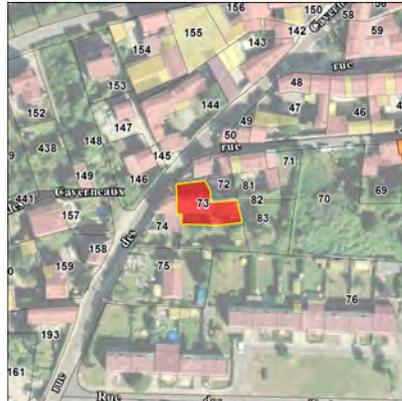
5 RUE DES CAVERNAUX

Etat : Bon et authentique

Morphologie & Implantation des constructions	Rapport à la rue : Non concerné	
	Rapport aux limites : Non concerné	
	Autres éléments à préserver : Non renseigné	
	Gabarit : R+1	
Qualité urbaine & architecturale	Traitement de la façade	Composition : Travées régulières
		Matériaux : Moellon calcaire
	Traitement de la toiture	Forme : 2 pans
Matériaux : Tuile mécanique		
Dispositions particulières	<i>Non renseigné</i>	
Qualité paysagère & écologique	Espace libre : Présence	
	Espace paysager : Non renseigné

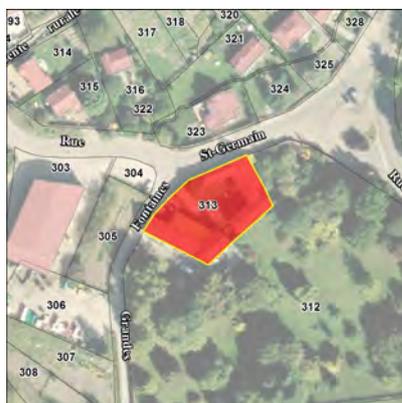
21 RUE DES GRANDES FONTAINES

Etat : Bon et transformé

Morphologie & Implantation des constructions	Rapport à la rue : Non concerné	
	Rapport aux limites : Non concerné	
	Autres éléments à préserver : Non renseigné	
	Gabarit : R+C	
Qualité urbaine & architecturale	Traitement de la façade	Composition : Travées régulières
		Matériaux : Enduit
	Traitement de la toiture	Forme : 2 pans
		Matériaux : Tuile plate
Dispositions particulières	<i>Non renseigné</i>	
Qualité paysagère & écologique	Espace libre : Présence	
	Espace paysager : Non renseigné

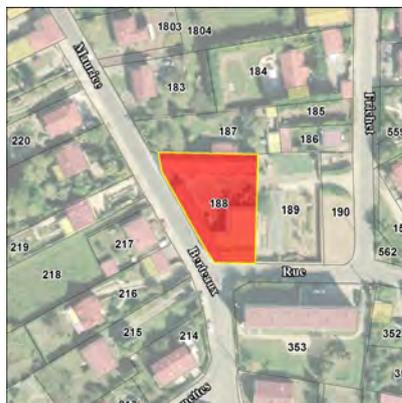
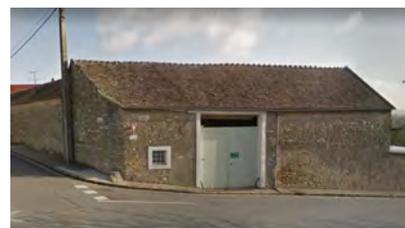
1 RUE PERNOTTE

Etat : Bon et transformé

Morphologie & Implantation des constructions	Rapport à la rue : Non concerné	
	Rapport aux limites : Non concerné	
	Autres éléments à préserver : Non renseigné	
	Gabarit : R	
Qualité urbaine & architecturale	Traitement de la façade	Composition : Travées régulières
		Matériaux : Moellon calcaire
	Traitement de la toiture	Forme : 2 pans
Matériaux : Tuile plate		
Dispositions particulières	<i>Non renseigné</i>	
Qualité paysagère & écologique	Espace libre : Présence	
	Espace paysager : Non renseigné

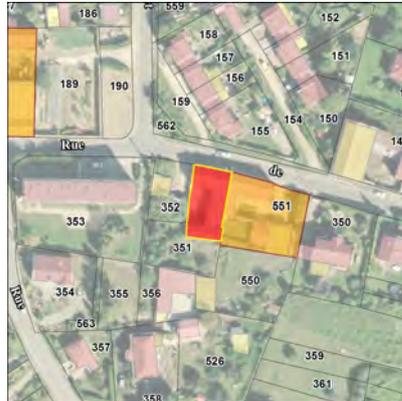
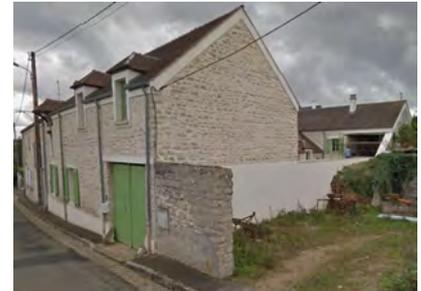
8 RUE PERNOTTE

Etat : Bon et transformé

Morphologie & Implantation des constructions	Rapport à la rue : Non concerné	
	Rapport aux limites : Non concerné	
	Autres éléments à préserver : Non renseigné	
	Gabarit : R+C	
Qualité urbaine & architecturale	Traitement de la façade	Composition : Travées régulières
		Matériaux : Moellon calcaire
	Traitement de la toiture	Forme : 2 pans
Matériaux : Tuile plate		
Dispositions particulières	<i>Non renseigné</i>	
Qualité paysagère & écologique	Espace libre : Présence	
	Espace paysager : Non renseigné

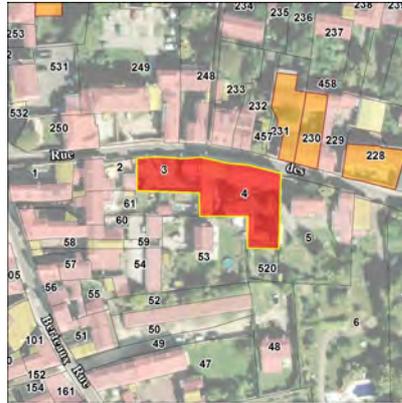
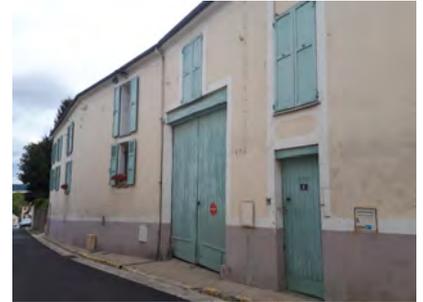
8 RUE DES PRESSEIRS

Etat : Bon et transformé

Morphologie & Implantation des constructions	Rapport à la rue : Non concerné	
	Rapport aux limites : Non concerné	
	Autres éléments à préserver : Non renseigné	
	Gabarit : R+1	
Qualité urbaine & architecturale	Traitement de la façade	Composition : Travées régulières
		Matériaux : Enduit
	Traitement de la toiture	Forme : 2 pans
Matériaux : Tuile mécanique		
Dispositions particulières	<i>Non renseigné</i>	
Qualité paysagère & écologique	Espace libre : Présence	
	Espace paysager : Non renseigné

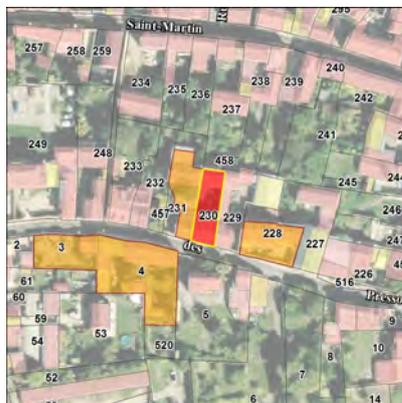
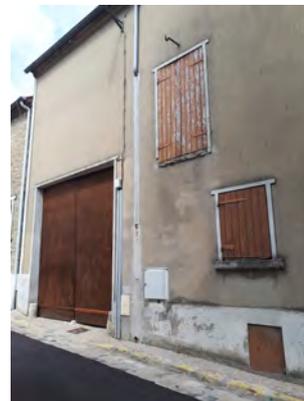
21 RUE DES PRESOIRS

Etat : Bon et transformé

Morphologie & Implantation des constructions	Rapport à la rue : Non concerné	
	Rapport aux limites : Non concerné	
	Autres éléments à préserver : Non renseigné	
	Gabarit : R+1	
Qualité urbaine & architecturale	Traitement de la façade	Composition : Travées irrégulières
		Matériaux : Enduit
	Traitement de la toiture	Forme : 2 pans
Matériaux : Tuile mécanique		
Dispositions particulières	<i>Non renseigné</i>	
Qualité paysagère & écologique	Espace libre : Présence	
	Espace paysager : Non renseigné

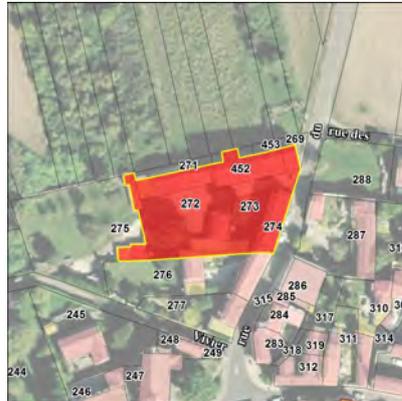
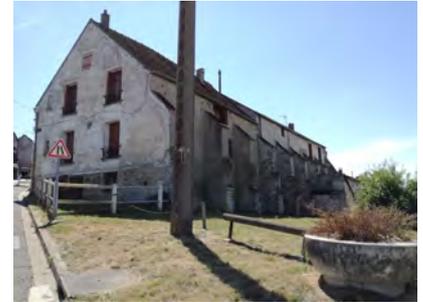
9 RUE DU PRIEURE

Etat : Bon et transformé

Rapport à la rue : Non concerné
Rapport aux limites : Non concerné
Autres éléments à préserver : Non renseigné
Gabarit : R+1

Traitement de la façade	Composition : Travées régulières Matériaux : Enduit
Traitement de la toiture	Forme : 2 pans Matériaux : Tuile mécanique
Dispositions particulières	<i>Non renseigné</i>

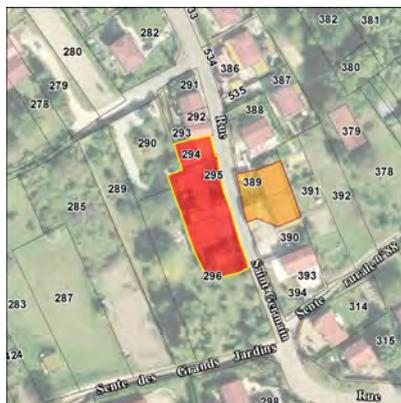
188 RUE DE SAINT-GERMAIN

Etat : Bon et transformé

Morphologie & Implantation des constructions	Rapport à la rue : Non concerné	
	Rapport aux limites : Non concerné	
	Autres éléments à préserver : Non renseigné	
	Gabarit : R+1	
Qualité urbaine & architecturale	Traitement de la façade	Composition : Travées régulières
		Matériaux : Enduit
	Traitement de la toiture	Forme : 2 pans
Matériaux : Tuile mécanique		
Dispositions particulières	<i>Non renseigné</i>	
Qualité paysagère & écologique	Espace libre : Présence	
	Espace paysager : Non renseigné

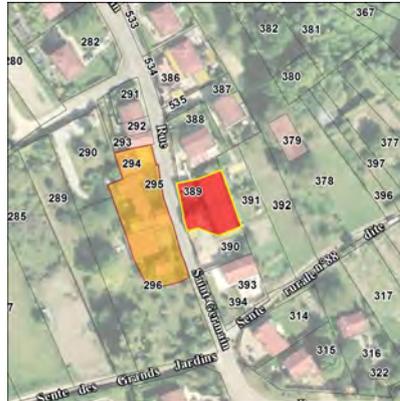
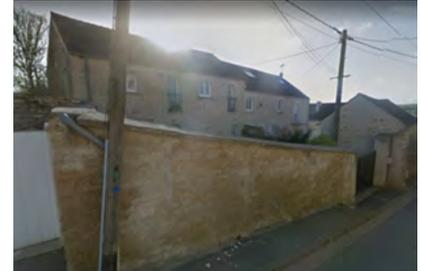
209 RUE DE SAINT-GERMAIN

Etat : Bon et transformé

Morphologie & Implantation des constructions	Rapport à la rue : Non concerné	
	Rapport aux limites : Non concerné	
	Autres éléments à préserver : Non renseigné	
	Gabarit : R+1+C	
Qualité urbaine & architecturale	Traitement de la façade	Composition : Travées régulières
		Matériaux : Moellon calcaire
	Traitement de la toiture	Forme : 2 pans
Matériaux : Tuile mécanique		
Dispositions particulières	<i>Non renseigné</i>	
Qualité paysagère & écologique	Espace libre : Présence	
	Espace paysager : Non renseigné

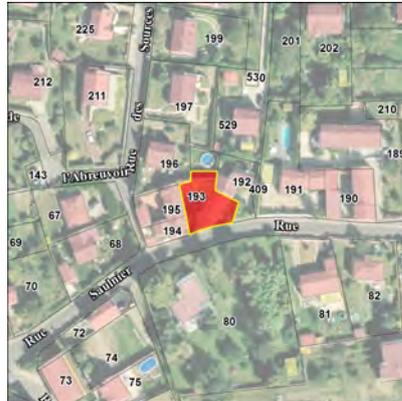
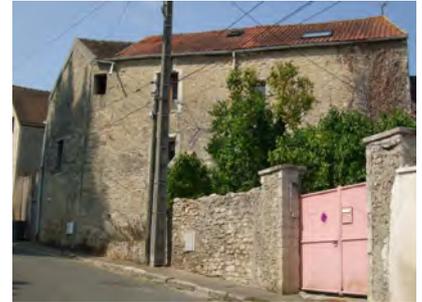
13 RUE SAULNIER

Etat : Bon et authentique

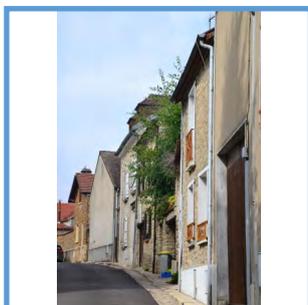
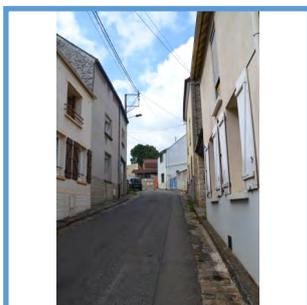
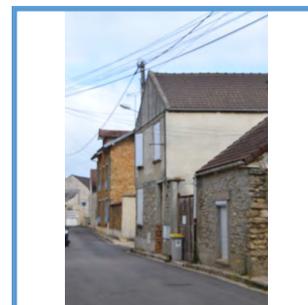
Morphologie & Implantation des constructions	Rapport à la rue et aux limites : <i>Maisons implantées à l'alignement de la voie et en continu des limites séparatives ou sur une limite</i>	
	Gabarit : <i>R+1+C</i>	
Qualité urbaine & architecturale	Traitement de la façade	Composition : <i>travées régulières</i>
		Matériaux : <i>Pierre, enduit</i>
	Traitement de la toiture	Forme : <i>deux pans</i>
		Matériaux : <i>tuiles brunes</i>
Qualité paysagère & écologique	Traitement des espaces libres : <i>présence de cours à l'arrière des maisons</i>	
	Clôture : <i>absence</i>

L'objectif poursuivi est de conserver les caractéristiques de cet ensemble urbain dont les façades constituées de pierre sont dominantes et contribuent au caractère rural du centre ancien.

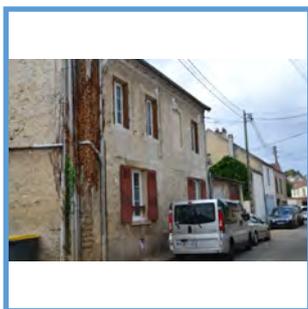
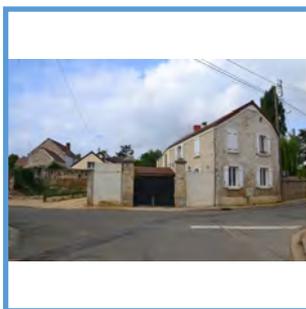
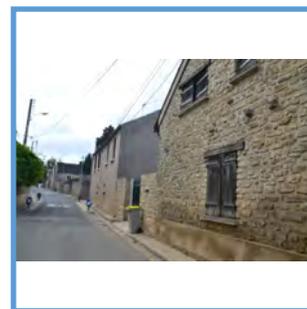
Morphologie & Implantation des constructions	Rapport à la rue et aux limites : <i>maisons implantées à l'alignement de la voie, sur une limite séparative et sur un parcellaire assez grand</i>	
	Gabarit : <i>R+1+C</i>	
Qualité urbaine & architecturale	Traitement de la façade	Composition : <i>travées régulières</i>
		Matériaux : <i>Pierre, enduit</i>
	Traitement de la toiture	Forme : <i>deux pans</i>
		Matériaux : <i>tuiles brunes</i>
Qualité paysagère & écologique	Traitement des espaces libres : <i>présence de cours à l'arrière des maisons</i>	
	Clôture : <i>absence</i>

L'objectif poursuivi est de conserver les caractéristiques de cet ensemble urbain dont les façades constituées de pierre sont dominantes et nécessitent parfois une réhabilitation. Cet ensemble constitue une continuité du centre bourg.

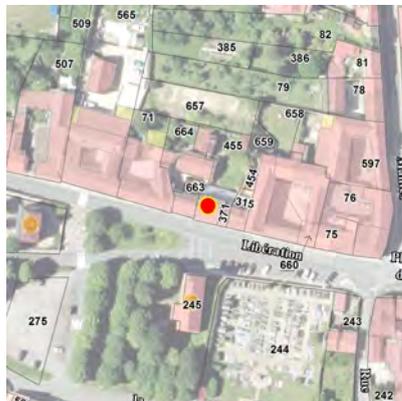
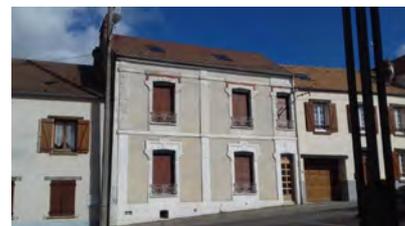
78104_PAT_004

Etat : Bon et transformé

Morphologie & Implantation des constructions	Rapport à la rue : Aligné	
	Rapport aux limites : Sur les deux limites au moins (2 côtés ou plus)	
	Autres éléments à préserver : Non renseigné	
	Gabarit : R+1+C	
Qualité urbaine & architecturale	Traitement de la façade	Composition : Travées régulières
		Matériaux : Enduit
	Traitement de la toiture	Forme : 2 pans
Matériaux : Tuile plate		
Dispositions particulières	<i>encadrement fenêtre en pierre + chéneaux + garde corps fer forgé + bandeau</i>	
Qualité paysagère & écologique	Espace libre : Présence	
	Espace paysager : Non renseigné

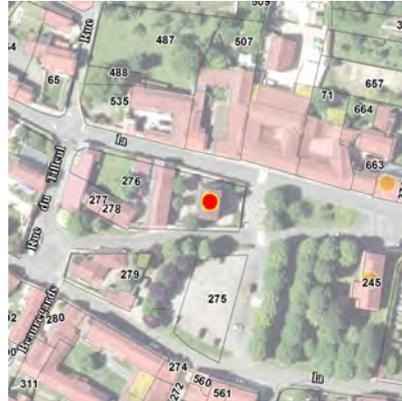
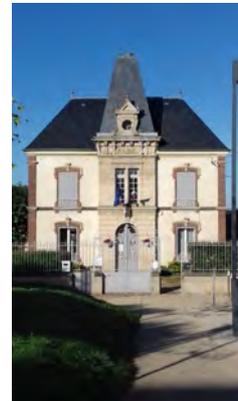
78104_PAT_002

Etat : Bon et transformé

Genèse	Typique de l'époque		
Période de construction	<i>fin du XIXème siècle</i>	Intérêt	Historique : OUI Architectural : OUI Paysager : OUI

Morphologie & Implantation des constructions	Rapport à la rue : En recul	
	Rapport aux limites : Sur aucune limite	
	Autres éléments à préserver : Non renseigné	
	Gabarit : R+1+C	
Qualité urbaine & architecturale	Traitement de la façade	Composition : Travées régulières
		Matériaux : Composée
	Traitement de la toiture	Forme : Complexe
Matériaux : Ardoise		
Dispositions particulières	<i>lucarne + encadrement baie en brique + oculus + bandeau brique + chaînage an angle brique + épis faîtage</i>	
Qualité paysagère & écologique	Espace libre : Présence	
	Espace paysager : Jardin intéressant

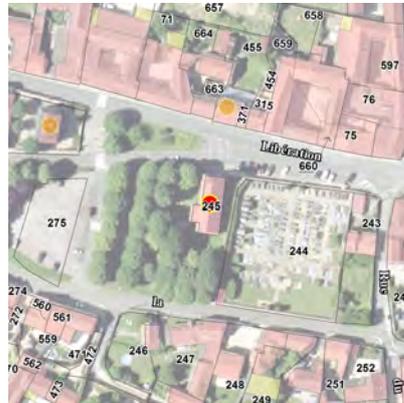
Eglise Saint-Gilles. Elle fut construite en pierre meulière dans les années 1890 sur l'emplacement de l'ancienne église démolie en 1888.

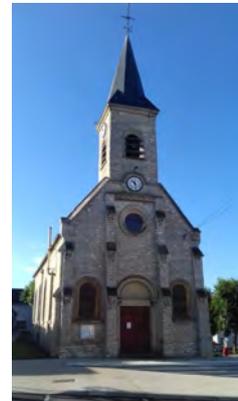
78104_PAT_001

Etat : Bon et transformé

Rapport à la rue : Aligné
Rapport aux limites : Sur aucune limite
Autres éléments à préserver : Non renseigné
Gabarit : HORS GABARIT

Traitement de la façade	Composition : Travées régulières
	Matériaux : Pierre de taille
Traitement de la toiture	Forme : Complexe
	Matériaux : Autres
Dispositions particulières	<i>clocher</i>

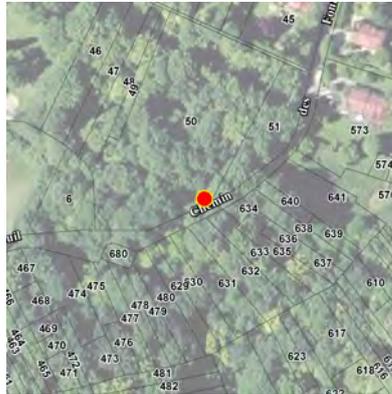
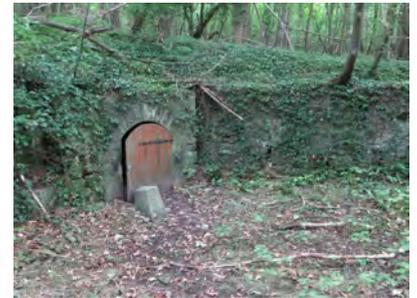
78104_PAT_010

Etat : Bon et authentique

Deux sources dans le secteur dit des fontaines coulent toujours. Les ensembles maçonnés font partie du patrimoine paysager de la commune mais sont actuellement très dégradés. Ces ensembles présentent un intérêt historique.

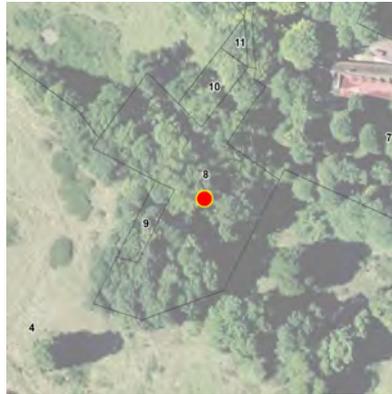
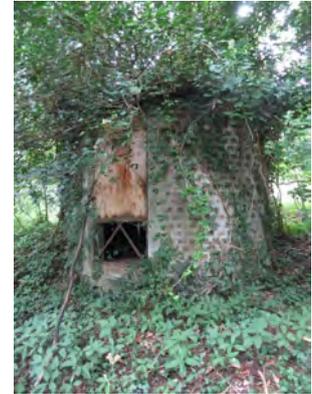
LES FONTAINES

Etat : Dégradé

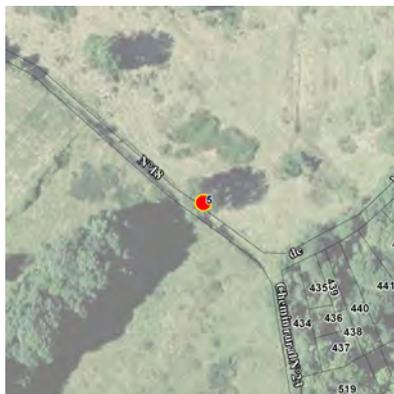
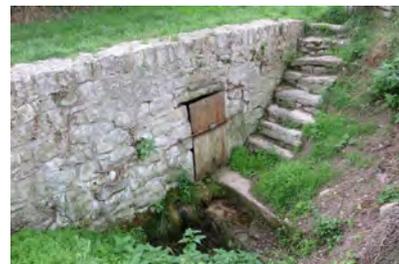
78104_PAT_011

Etat : Bon et authentique

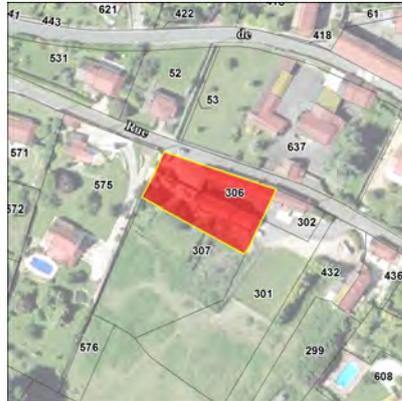
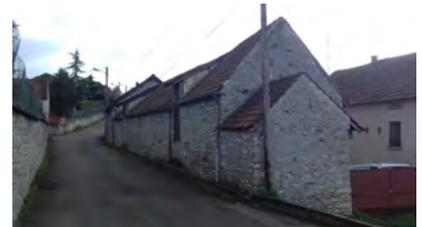
78104_PAT_008

Etat : Moyen

Morphologie & Implantation des constructions	Rapport à la rue : Non concerné	
	Rapport aux limites : Non concerné	
	Autres éléments à préserver : Non renseigné	
	Gabarit : R+1	
Qualité urbaine & architecturale	Traitement de la façade	Composition : Travées irrégulières
		Matériaux : Composée
	Traitement de la toiture	Forme : 2 pans
Matériaux : Autres		
Dispositions particulières	<i>Non renseigné</i>	
Qualité paysagère & écologique	Espace libre : Présence	
	Espace paysager : Non renseigné

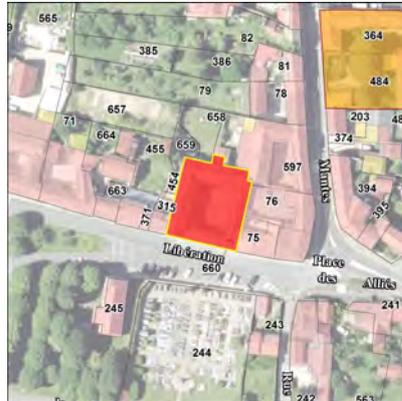
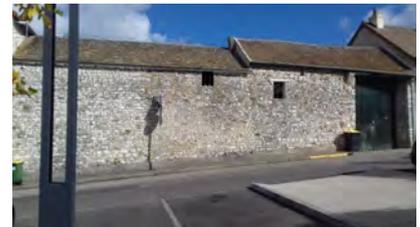
78104_PAT_003

Etat : Bon et authentique

Morphologie & Implantation des constructions	Rapport à la rue : Non concerné	
	Rapport aux limites : Non concerné	
	Autres éléments à préserver : Non renseigné	
	Gabarit : R+1	
Qualité urbaine & architecturale	Traitement de la façade	Composition : Travées irrégulières
		Matériaux : Moellon calcaire
	Traitement de la toiture	Forme : 2 pans
Matériaux : Tuile plate		
Dispositions particulières	<i>porche</i>	
Qualité paysagère & écologique	Espace libre : Présence	
	Espace paysager : Non renseigné

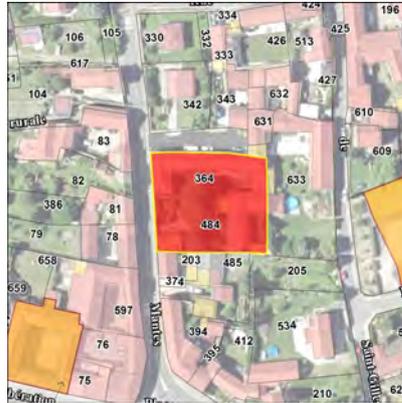
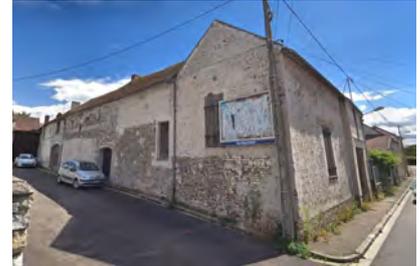
78104_PAT_005

Etat : Moyen

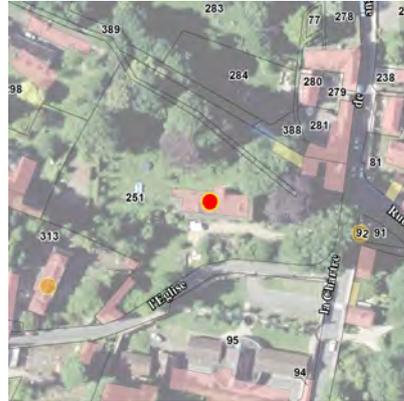
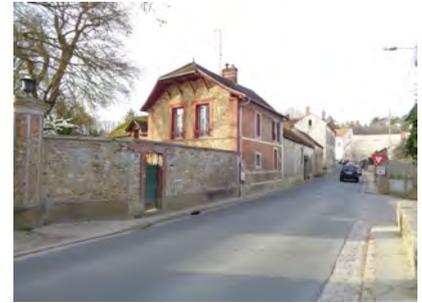
Etat : Bon et authentique

Genèse	Un pavillon de gardien, le long de la rue de la Chartre, complète l'ensemble. Un mur d'enceinte ferme la propriété. La grille est encadrée de deux piliers octogonaux. On note la présence d'une porte piétonne.		
Période de construction	<i>in XIXe siècle</i>	Intérêt	Historique : OUI Architectural : Paysager :

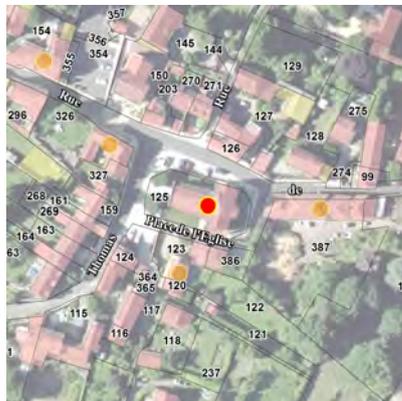
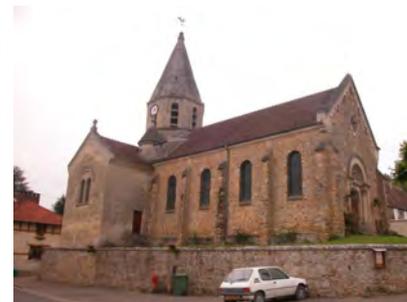
Etat : Bon et transformé

Une église primitive fut bâtie en 862. Elle fut remplacée au XII^{ème} siècle, par un nouvel édifice dédié à Saint-Denis, église en pierre et meulière de style roman. Reconstituée au début du XX^{ème} siècle après destruction presque complète de la nef, du portail et d'un porche roman unique en Vexin français. Seul le clocher, couronné d'une flèche en pierre à huit pans supportée par un étage octogonal, date de l'église p

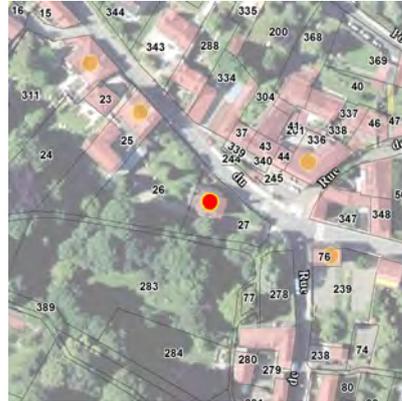
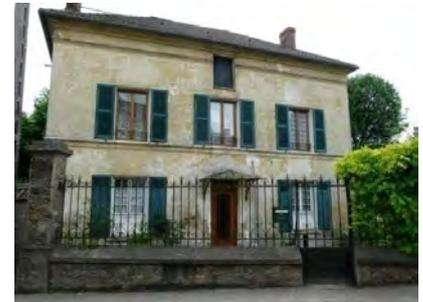
78113_PAT_033

Etat : Moyen

Genèse	Grille d'entrée. Mur de clôture en moellon enduit avec chaperon en tuiles mécaniques. Face à l'entrée de la maison, porte piétonne et grille sur mur bahut		
Période de construction	<i>Inconnue</i>	Intérêt	Historique : OUI Architectural : OUI Paysager :

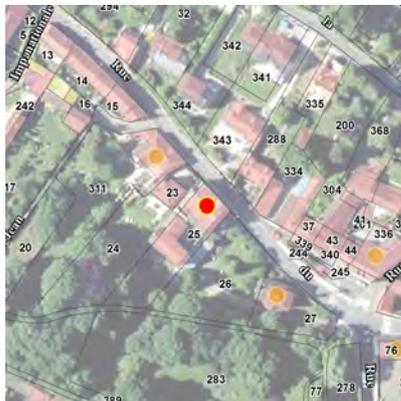
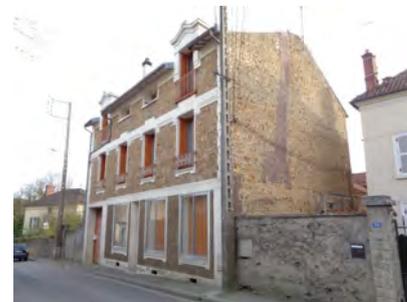
78113_PAT_032

Etat : Bon et transformé

Genèse	Un second bâtiment, à l'arrière, fait également partie de la propriété.		
Période de construction	<i>Non renseigné</i>	Intérêt	Historique : OUI Architectural : Paysager :

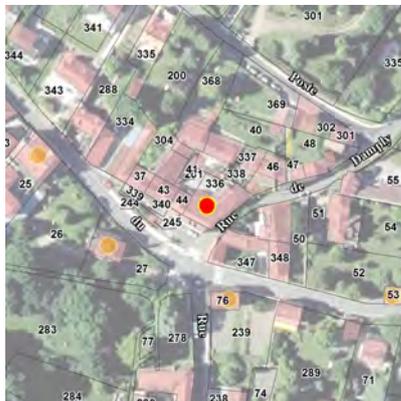
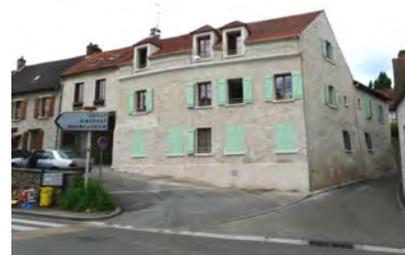
78113_PAT_031

Etat : Bon et authentique

Genèse	fin XIXème siècle - XXème siècle : restauration totale : l'ancienne échoppe a disparu aux profits de l'habitat		
Période de construction	<i>Non renseigné</i>	Intérêt	Historique : OUI Architectural : Paysager :

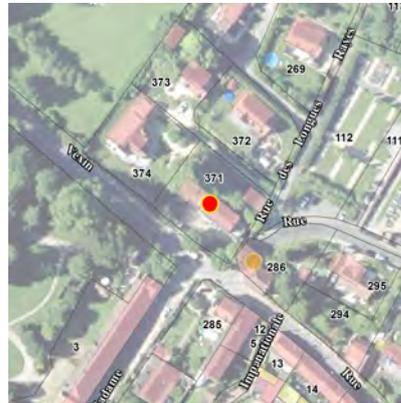
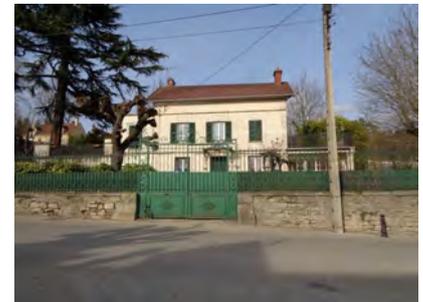
78113_PAT_022

Etat : Bon et authentique

Genèse	De part et d'autre, 2 petites ailes d'un niveau surmontées d'une terrasse. Grille sur mur bahut		
Période de construction	<i>Inconnue</i>	Intérêt	Historique : Architectural : OUI Paysager :

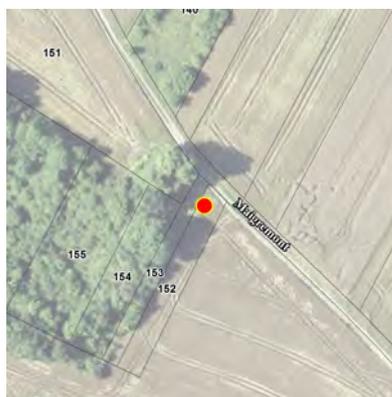
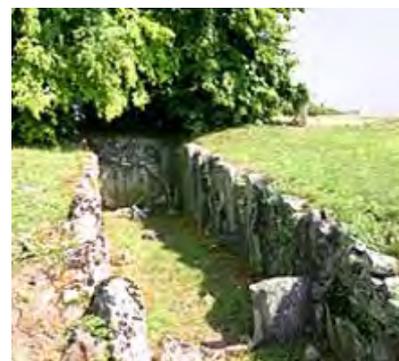
78113_PAT_042

Etat : Bon et authentique

Ce caveau collectif bâti au troisième millénaire avant JC accueille plus de 150 sépultures. Découvert au milieu du XVII^{ème} siècle, il est fouillé à fin du XIX^{ème} siècle. Des corps et des objets y ont été retrouvés. Par la suite, abandonné il servit de décharge pendant la seconde guerre mondiale. En 1957 un nettoyage permit d'extraire des munitions abandonnées dont 27 obus. Le mégalithe est resté une vingtaine d'années à l'abandon avant d'être restauré, il appartient désormais à la commune.

L'allée couverte est constituée de dalles de grès, mesure 14 mètres de long, 2 mètres de large et 2,25 mètres de haut. Sur les dalles de grès appelées orthostates on distingue le dessin d'une hache, d'une pointe de lance et un motif quadrangulaire

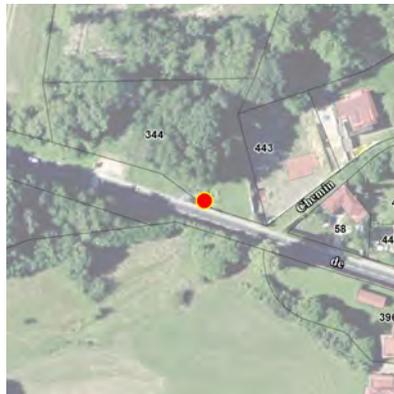
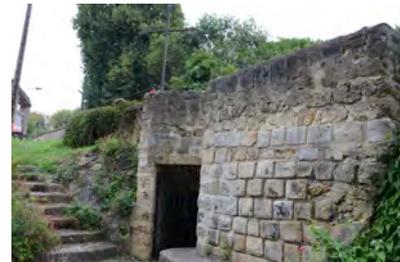
78113_PAT_038

Etat : Bon et transformé

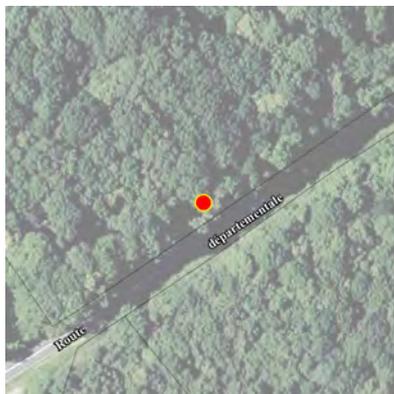
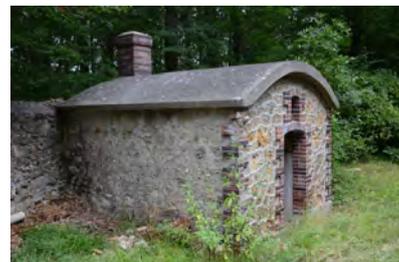
78113_PAT_036

Etat : Bon et authentique

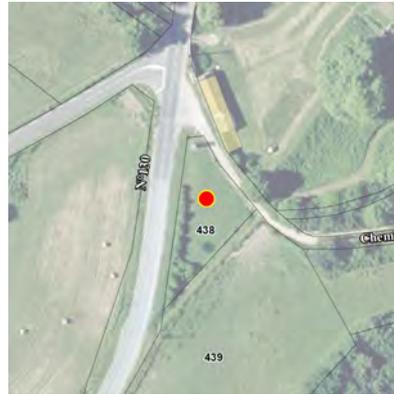
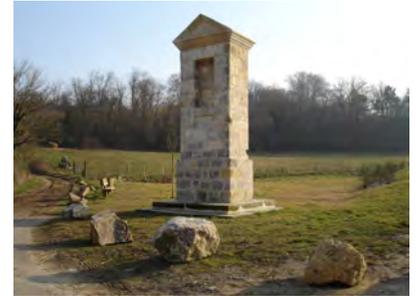
Brueil-en-Vexin

Etat : Bon et authentique

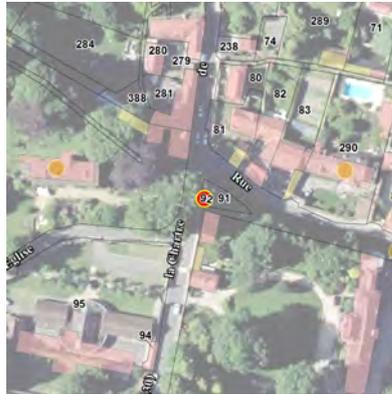
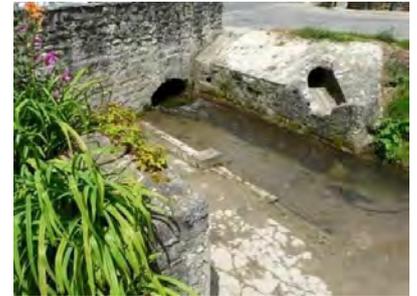
78113_PAT_019

Etat : Bon et authentique

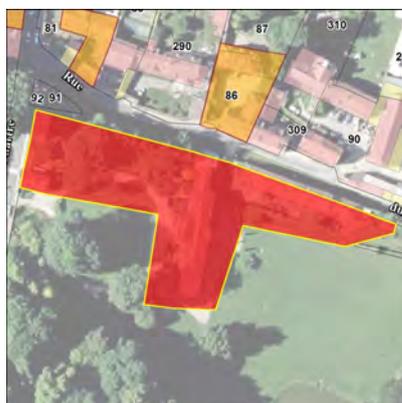
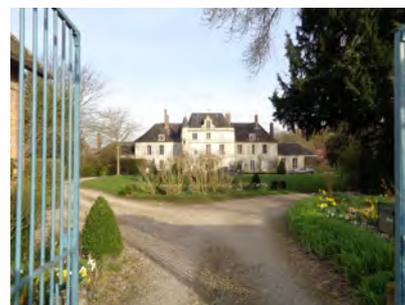
Etat : Bon et transformé

A l'emplacement actuel du château existait autrefois une maison forte, avec de grosses et de petites tours, entourée de fossés. On y accédait par pont levés. Le château appartenait notamment au premier seigneur de Brueil connu, Ernaud de Meulan, avant de passer entre les mains de plusieurs autres seigneurs. En 1856, l'édifice fut acheté par Paul MARET et resta dans sa famille jusqu'en 1980. A cette époque, le château fut revendu pour la modique somme d'un million de francs.

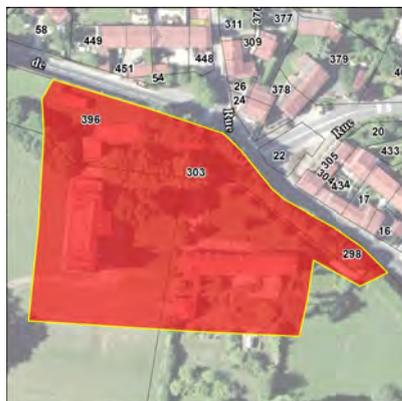
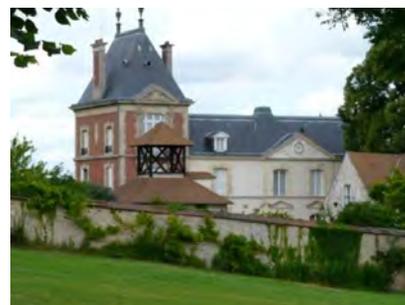
Etat : Bon et transformé

L'établissement de la Seigneurie remonte à l'époque médiévale, mais la date de la venue des premiers seigneurs dans le hameau est méconnue. La famille de Dampont habita la demeure au XVème siècle et XVème siècle. Puis plusieurs propriétaires se succédèrent pour arriver à la famille Faure, qui possède le château depuis plusieurs générations. Le corps central de ce château est flanqué de deux pavillons dissymétriques, celui du nord étant bien moins important.

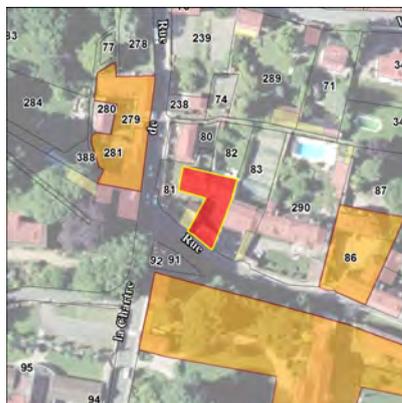
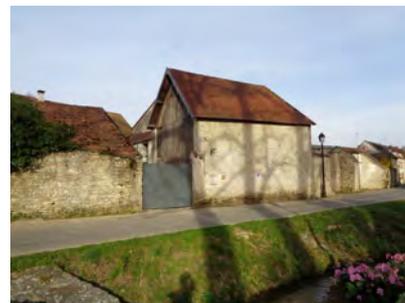
78113_PAT_029

Cette ancienne exploitation était une petite ferme de bourg possédant un logis en fond de parcelle. Il n'est pas visible de la rue. L'ensemble comporte également une grange en moellons enduits qui longe la rue. Son pignon est en bois.

Traitement de la façade	Composition : Travées irrégulières Matériaux : Moellon calcaire
Traitement de la toiture	Forme : 2 pans Matériaux : Tuile mécanique
Dispositions particulières	<i>Non renseigné</i>

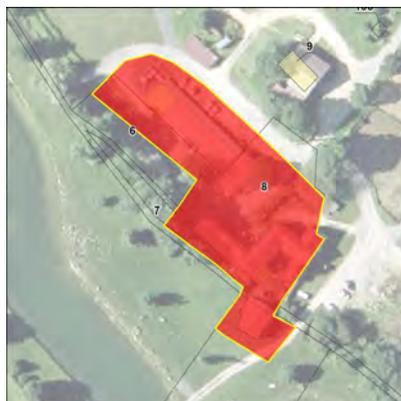
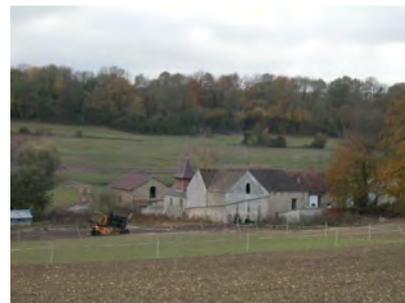
78113_PAT_040

La ferme du Haubert est située à la sortie du village vers Sailly, en retrait de la route. Elle présente plusieurs éléments du patrimoine intéressants.

Traitement de la façade

Composition : Travées régulières

Matériaux : Enduit

Forme : 2 pans

Matériaux : Tuile mécanique

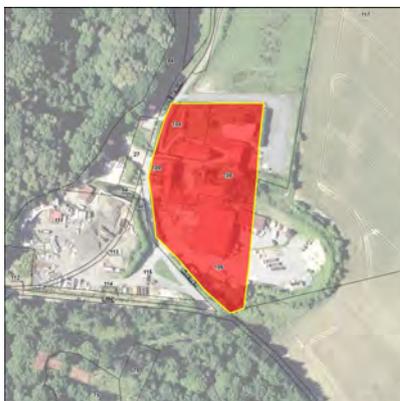
78113_PAT_014

La ferme était un couvent fondé au XI^{ème} siècle et cité en 1252. A la Révolution, les biens du prieuré furent vendus. La ferme st Laurent est encore en activité. Le terrain est la propriété de la Société Calcia.

Traitement de la façade	Composition : Travées irrégulières Matériaux : Moellon calcaire
Traitement de la toiture	Forme : 2 pans Matériaux : Tuile mécanique
Dispositions particulières	<i>petits bois, fenêtre demi lune, porche</i>

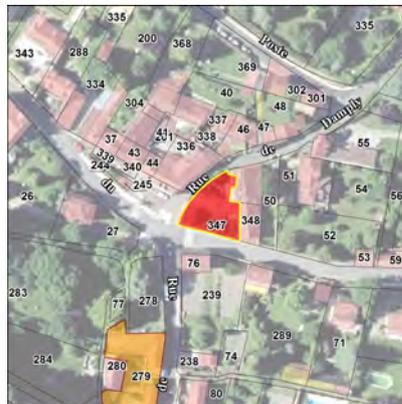
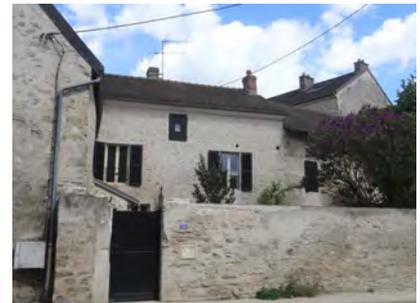
78113_PAT_028

Grange à l'angle de la rue de Damply avec gerbières, bâtiment en retour d'équerre du logis avec pignon sur rue. Mur de clôture, porche couvert et porte piétonne

Traitement de la façade	Composition : Travées irrégulières Matériaux : Moellon calcaire
Traitement de la toiture	Forme : 2 pans Matériaux : Tuile plate
Dispositions particulières	<i>Fenêtres petit bois, volets persiennes, lanterne</i>
