PLAN LOCAL
D'URBANISME
INTERCOMMUNAL

IV – REGLEMENT

Partie 3 – Protection du Patrimoine Architectural Urbain et Paysager

3.2 Fiches de Protection Patrimoniale par commune
Achères - Les Mureaux (Volume 1)

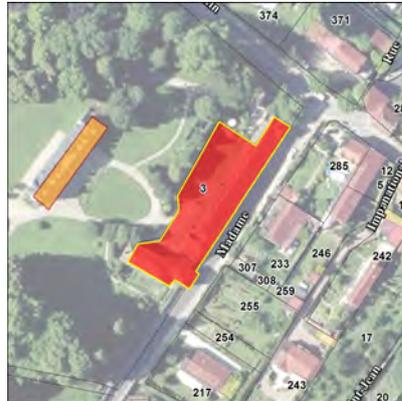
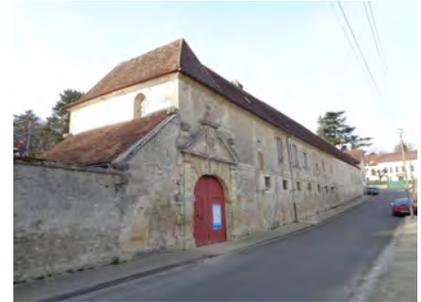
Ensemble antérieur au reste du château. Ensemble constitué d'un grand édifice et de petits bâtiments. Il est composé d'une écurie et de granges.

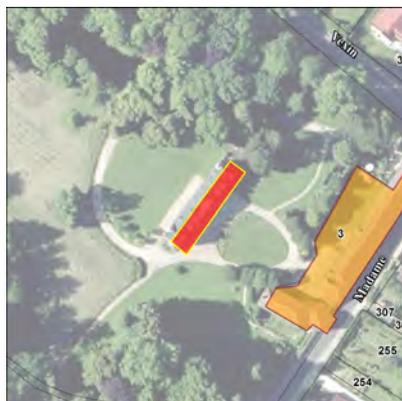
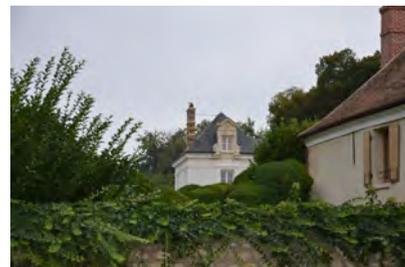
Autrefois, le château de Brueil était nommé le « Petit château ». Il appartient à de nombreuses familles, dont notamment celle de Jean de Vion. Celui-ci, en 1656, fit construire une chapelle attenant au chœur de l'église de Brueil ainsi qu'une chapelle particulière l'année suivante, au-dessus du porche de sa maison. Elle est encore présente aujourd'hui.

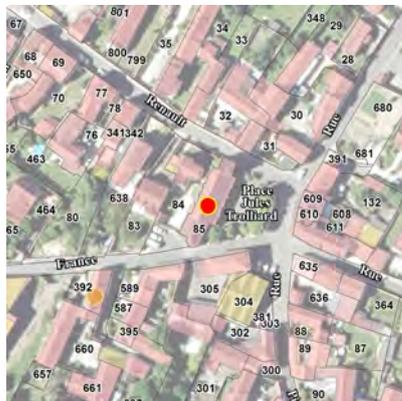
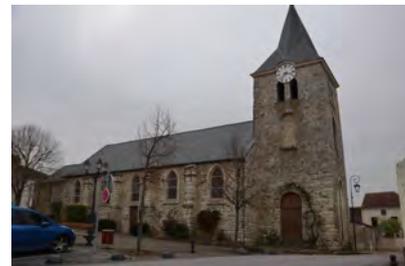
L'église Saint-Sébastien est bâtie au XV^{ème} puis est reconstruite totalement en 1846. La nef est alors dirigée vers le sud, et non plus à l'est. En 1475, les habitants ont l'autorisation de bâtir leur propre église et ainsi ne plus dépendre de la paroisse

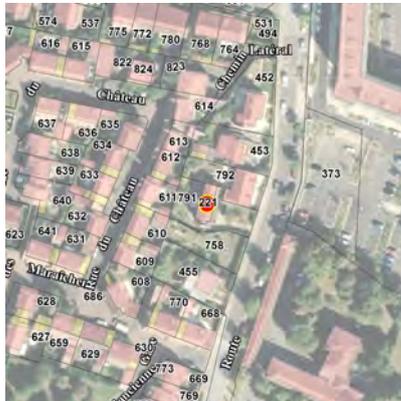
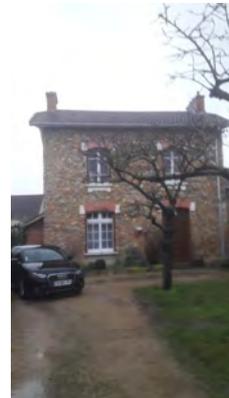
Genèse	Ancienne gare de Carrières - ligne Pontoise/Paris active entre 1912 et 1933		
Période de construction	début XXème siècle	Intérêt	Historique : Architectural : OUI Paysager : OUI

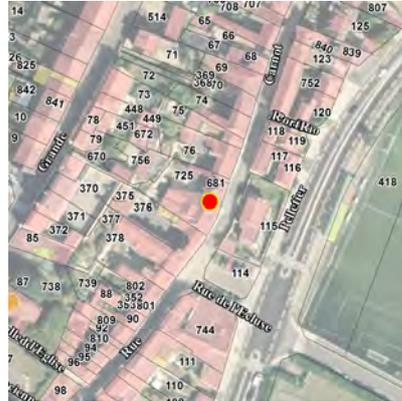
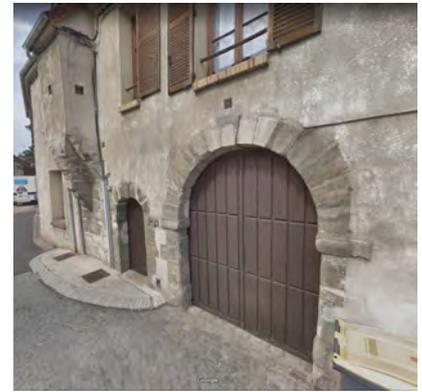
78123_PAT_004

Nom : Maison du Guet

Typologie : Maison de bourg

Etat : Bon et transformé

Genèse	Non renseigné		
Période de construction	XVII ^{ème} siècle	Intérêt	Historique : OUI Architectural : Paysager :

Morphologie & Implantation des constructions	Rapport à la rue : Aligné	
	Rapport aux limites : Sur les deux limites au moins (2 côtés ou plus)	
	Autres éléments à préserver : Bâtiment secondaire	
	Gabarit : R+1+C	
Qualité urbaine & architecturale	Traitement de la façade	Composition : Travées irrégulières Matériaux : Enduit
	Traitement de la toiture	Forme : 2 pans Matériaux : Tuile mécanique
	Dispositions particulières	<i>Porte cintrée cochère en bois, cadran en pierre, échauguette en encorbellement, corniche</i>
Qualité paysagère & écologique	Espace libre : Absence	Espace paysager : Non renseigné

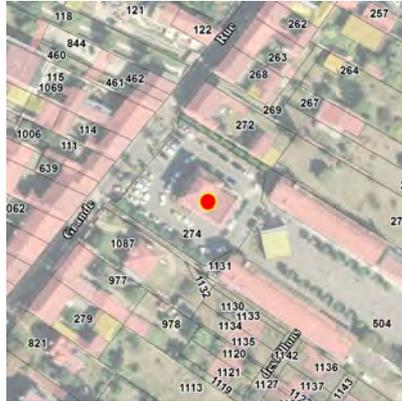
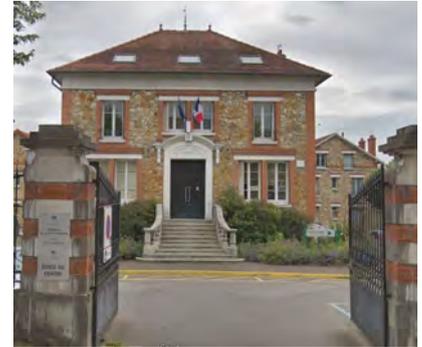
78123_PAT_008

Nom : Mairie - Ecole

Etat : Bon et transformé

Genèse	Mairie et groupe scolaire de 4 classes et maternelle construits de 1934 à 1936 par les architectes P. Maréchal et A. Lambert. L'entrepreneur est Maurice Lefèvre.		
Période de construction	1934 - 1936 2nd quart du XXème siècle	Intérêt	Historique : OUI Architectural : OUI Paysager :

Morphologie & Implantation des constructions	Rapport à la rue : En recul	
	Rapport aux limites : Sur aucune limite	
	Autres éléments à préserver : Bâtiment secondaire	
	Gabarit : SS+R+1	
Qualité urbaine & architecturale	Traitement de la façade	Composition : Travées régulières Matériaux : Pierre meulière
	Traitement de la toiture	Forme : 4 pans Matériaux : Tuile mécanique
	Dispositions particulières	<i>Epi faitage, modénature, escalier en pierre</i>
Qualité paysagère & écologique	Espace libre : Présence	Espace paysager : Non renseigné

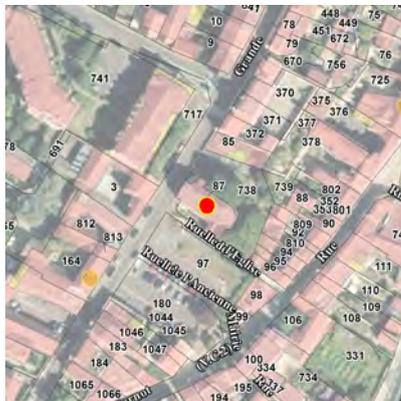
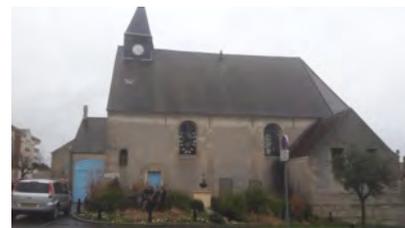
78123_PAT_007

Nom : Eglise Paroissiale Saint Joseph

Etat : Bon et transformé

La paroisse est détachée de Triel au XV^{ème} siècle. L' église est construite de 1659 à 1671 par le maçon Pierre Olliveau. Un plafond est ajouté vers 1765 qui cache le lambris de couverture. La tribune daterait de la même époque. Le cimetière est déplacé vers 1830. Le porche est refait en 1911 lors de l' élargissement de la route

Rapport à la rue : Aligné
Rapport aux limites : Sur les deux limites au moins (2 côtés ou plus)
Autres éléments à préserver : Ouvrage d'art
Gabarit : HORS GABARIT

Traitement de la façade	Composition : Autres Matériaux : Enduit
Traitement de la toiture	Forme : Complexe Matériaux : Tuile plate
Dispositions particulières	<i>Chênes d'angles en pierre, vitraux avec fenêtres arrondies, horloge, Clocher</i>

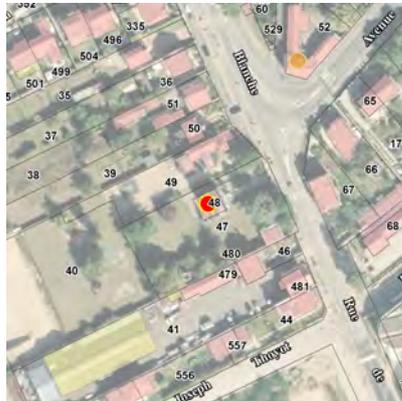
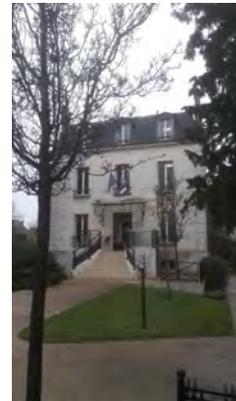
78123_PAT_013

Nom : Bibliotheque Octave Mirbeau

Etat : Bon et transformé

Genèse	Villa fin XIXème siècle transformée en équipement public		
Période de construction	1880 fin XIXème siècle	Intérêt	Historique : Architectural : OUI Paysager : OUI

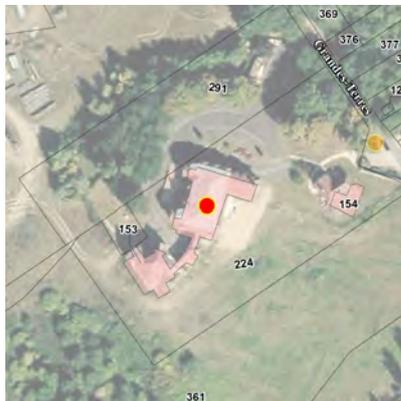
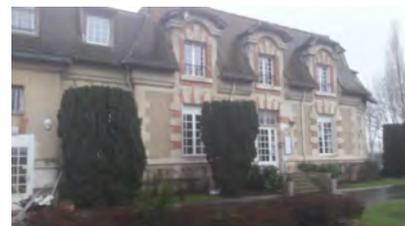
78123_PAT_003

Nom : Demeure dite Château des Gresillons

Etat : Bon et transformé

Genèse	Demeure, haras de dressage et d'entraînement construit pour William Kissens Vanderbilt peu après 1900. Exploitation de sable vers 1935		
Période de construction	<i>1er quart XXème siècle</i>	Intérêt	Historique : Architectural : OUI Paysager : OUI

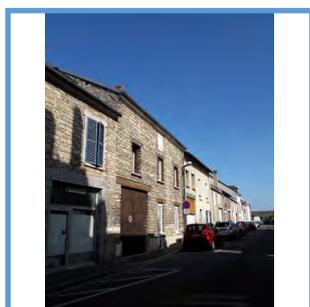
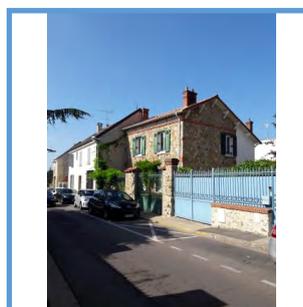
Morphologie & Implantation des constructions	Rapport à la rue et aux limites : <i>les maisons respectent une continuité le long de la voie, souvent en bande et sur les deux limites séparatives. Un parcellaire de très grande taille côtoie un petit parcellaire longiligne.</i>	
	Gabarit : R+1+C	
Qualité urbaine & architecturale	Traitement de la façade	Composition : <i>travées irrégulières</i>
		Matériaux : <i>Pierres et crépi</i>
	Traitement de la toiture	Forme : <i>deux pans</i>
		Matériaux : <i>tuiles brunes</i>
Qualité paysagère & écologique	Traitement des espaces libres : <i>espaces verts en façade et à l'arrière des maisons</i>	
	Clôtures : <i>clôtures souvent constituées de murs pleins ou partiels</i>

L'objectif poursuivi est de valoriser la qualité architecturale de ce front urbain afin également d'y consolider la centralité. La morphologie urbaine et architecturale est en rupture totale avec celle des bâtiments collectifs voisins et il convient donc de la préserver.

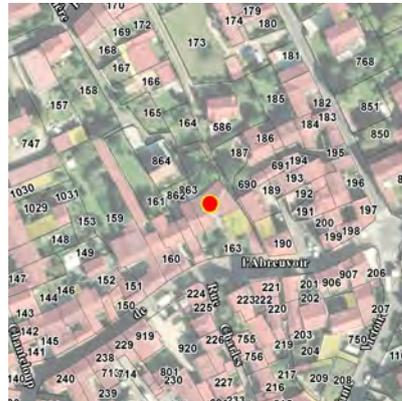
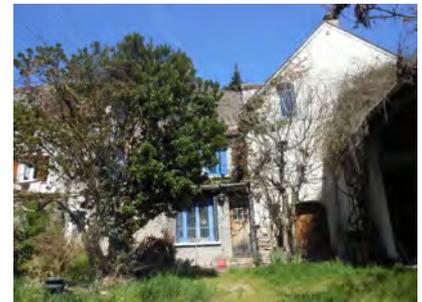
Etat : Bon et authentique

Genèse	Sur le cadastre napoléonien de 1821, il y a 4 propriétés différentes : sans doute trois maisons rurales et une annexe, ce qui semble correspondre aux trois escaliers qui existent encore. Les quatre ont été réunies et agrandies à une date inconnue		
Période de construction	<i>Non renseigné</i>	Intérêt	Historique : OUI Architectural : Paysager :

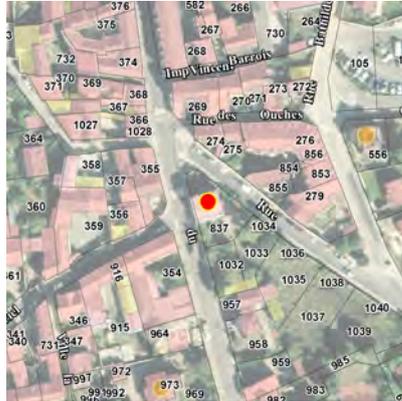
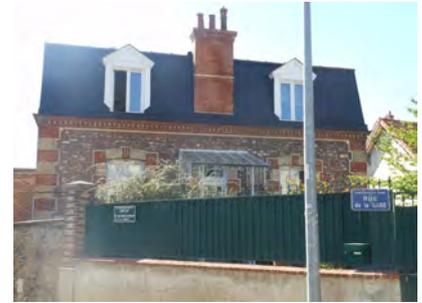
78138_PAT_010

Etat : Bon et authentique

Genèse	Non renseigné		
Période de construction	Non renseigné		Intérêt
			Historique : Architectural : OUI Paysager : OUI

Morphologie & Implantation des constructions	Rapport à la rue : Aligné	
	Rapport aux limites : Sur aucune limite	
	Autres éléments à préserver : Non renseigné	
	Gabarit : R+1+C	
Qualité urbaine & architecturale	Traitement de la façade	Composition : Travées régulières
		Matériaux : Pierre meulière
	Traitement de la toiture	Forme : 4 pans
Matériaux : Non visible		
Dispositions particulières	<i>Lucarne + volet bois + chaînage d'angle + encadrement des baies</i>	
Qualité paysagère & écologique	Espace libre : Présence	
	Espace paysager : Jardin intéressant	
	<i>Arbre remarquable</i>

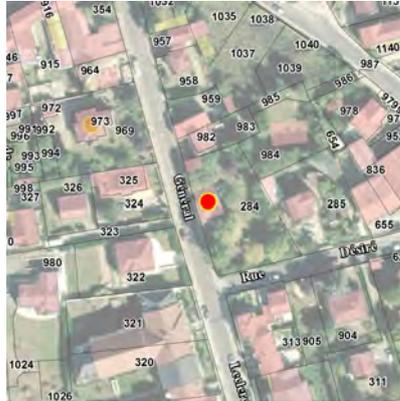
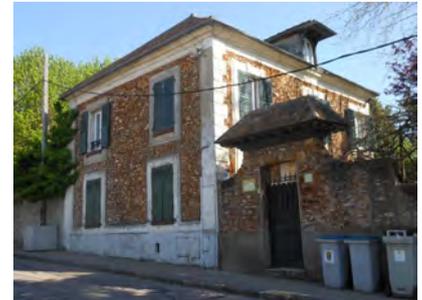
78138_PAT_001

Etat : Bon et transformé

Genèse	Non renseigné		
Période de construction	1911	Intérêt	Historique : Architectural : OUI Paysager : OUI

Morphologie & Implantation des constructions	Rapport à la rue : En recul	
	Rapport aux limites : Sur aucune limite	
	Autres éléments à préserver : Non renseigné	
	Gabarit : R+1+C	
Qualité urbaine & architecturale	Traitement de la façade	Composition : Travées irrégulières
		Matériaux : Composée
	Traitement de la toiture	Forme : Complexe
Matériaux : Tuile plate		
Dispositions particulières	<i>balcon + débord toiture</i>	
Qualité paysagère & écologique	Espace libre : Présence	
	Espace paysager : Jardin intéressant

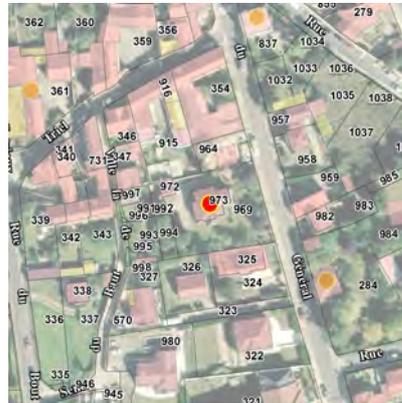
78138_PAT_026

Etat : Bon et transformé

Genèse	construction de la mairie-école en 1891-1892 par l'architecte Désiré Geoffroy et l'entrepreneur local Villeneuve		
Période de construction	1892	Intérêt	Historique : OUI Architectural : OUI Paysager :

Morphologie & Implantation des constructions	Rapport à la rue : En recul	
	Rapport aux limites : Sur une limite (1 côté)	
	Autres éléments à préserver : Non renseigné	
	Gabarit : SS+R+1+C	
Qualité urbaine & architecturale	Traitement de la façade	Composition : Travées régulières
		Matériaux : Pierre meulière
	Traitement de la toiture	Forme : Complexe
Matériaux : Autres		
Dispositions particulières	<i>lucarnes en zinc, clocheton, menuiseries, parvis et escalier</i>	
Qualité paysagère & écologique	Espace libre : Présence	
	Espace paysager : Non renseigné

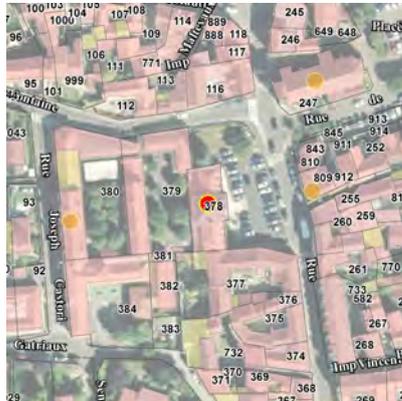
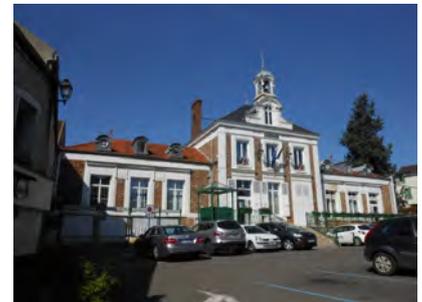
78138_PAT_037

Etat : Bon et transformé

Genèse	Non renseigné		
Période de construction	Non renseigné		Intérêt
			Historique : OUI Architectural : Paysager :

Morphologie & Implantation des constructions	Rapport à la rue : Aligné	
	Rapport aux limites : Sur les deux limites au moins (2 côtés ou plus)	
	Autres éléments à préserver : Non renseigné	
	Gabarit : R+1	
Qualité urbaine & architecturale	Traitement de la façade	Composition : Travées régulières Matériaux : Pierre meulière
	Traitement de la toiture	Forme : 2 pans Matériaux : Tuile mécanique
	Dispositions particulières	<i>encadrement fenêtre + bandeau + garde corps en ferronnerie</i>
Qualité paysagère & écologique	Espace libre : Absence Espace paysager : Non renseigné

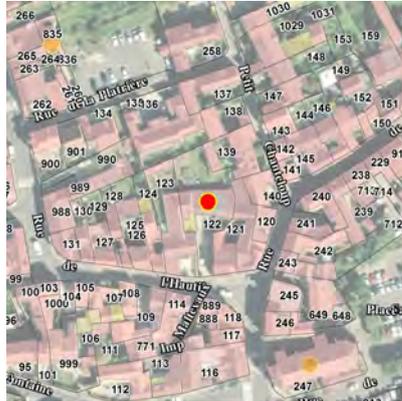
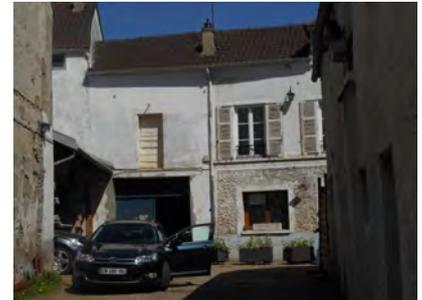
78138_PAT_002

Etat : Bon et authentique

Genèse	Non renseigné		
Période de construction	Non renseigné		Intérêt
			Historique : Architectural : OUI Paysager :

Morphologie & Implantation des constructions	Rapport à la rue : En recul	
	Rapport aux limites : Sur aucune limite	
	Autres éléments à préserver : Non renseigné	
	Gabarit : SS+R+C	
Qualité urbaine & architecturale	Traitement de la façade	Composition : Travées régulières
		Matériaux : Composée
	Traitement de la toiture	Forme : Complexe
Matériaux : Tuile plate		
Dispositions particulières	<i>porche, menuiseries + linteaux en brique + croupe</i>	
Qualité paysagère & écologique	Espace libre : Présence	
	Espace paysager : Non renseigné

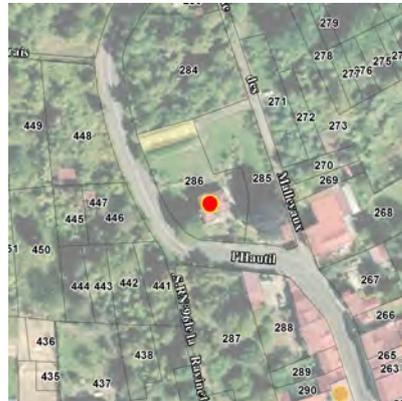
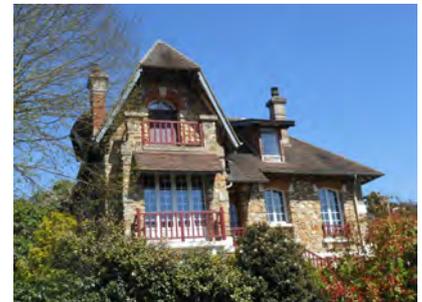
78138_PAT_012

Etat : Bon et transformé

Genèse	Maison de notable déclarée en 1869 comme construction nouvelle par Victor Barrois		
Période de construction	1869	Intérêt	Historique : Architectural : OUI Paysager :

Morphologie & Implantation des constructions	Rapport à la rue : Aligné	
	Rapport aux limites : Sur les deux limites au moins (2 côtés ou plus)	
	Autres éléments à préserver : Bâtiment secondaire	
	Gabarit : SS+R+1+C	
Qualité urbaine & architecturale	Traitement de la façade	Composition : Travées régulières
		Matériaux : Composée
	Traitement de la toiture	Forme : Mansardée
Matériaux : Ardoise		
Dispositions particulières	<i>chaînage en pierres, modénatures en pierres, corniche, ferronneries, piliers portail en meulière et brique</i>	
Qualité paysagère & écologique	Espace libre : Présence	Espace paysager : Non renseigné

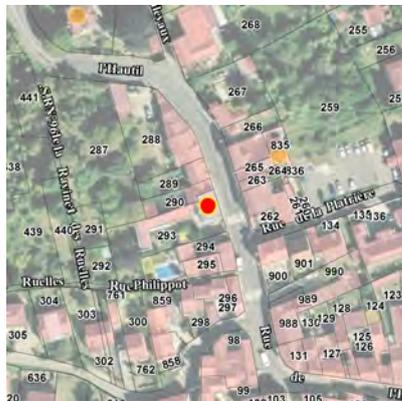
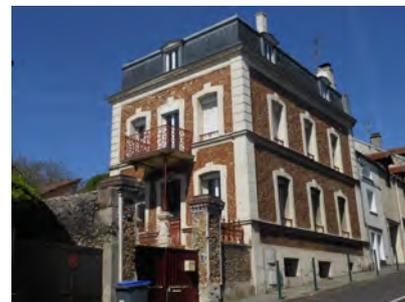
78138_PAT_038

Etat : Bon et transformé

Genèse	Non renseigné		
Période de construction	Non renseigné		Intérêt
			Historique : OUI Architectural : OUI Paysager :

Morphologie & Implantation des constructions	Rapport à la rue : Aligné	
	Rapport aux limites : Sur les deux limites au moins (2 côtés ou plus)	
	Autres éléments à préserver : Non renseigné	
	Gabarit : R+1	
Qualité urbaine & architecturale	Traitement de la façade	Composition : Travées régulières
		Matériaux : Pierre meulière
	Traitement de la toiture	Forme : 2 pans
Matériaux : Tuile mécanique		
Dispositions particulières	<i>linteau brique</i>	
Qualité paysagère & écologique	Espace libre : Présence	
	Espace paysager : Non renseigné

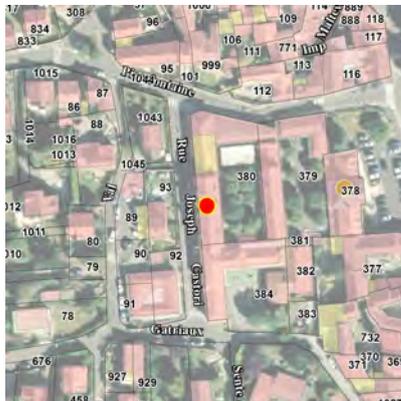
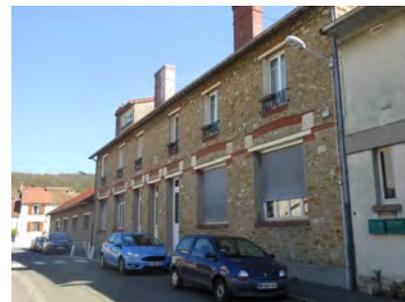
78138_PAT_039

Etat : Bon et authentique

Genèse	Non renseigné		
Période de construction	<i>Non renseigné</i>	Intérêt	Historique : OUI Architectural : OUI Paysager :

Morphologie & Implantation des constructions	Rapport à la rue : En recul	
	Rapport aux limites : Sur aucune limite	
	Autres éléments à préserver : Non renseigné	
	Gabarit : HORS GABARIT	
Qualité urbaine & architecturale	Traitement de la façade	Composition : Travées irrégulières
		Matériaux : Enduit
	Traitement de la toiture	Forme : Complexe
Matériaux : Autres		
Dispositions particulières	<i>Non renseigné</i>	
Qualité paysagère & écologique	Espace libre : Présence	
	Espace paysager : Non renseigné

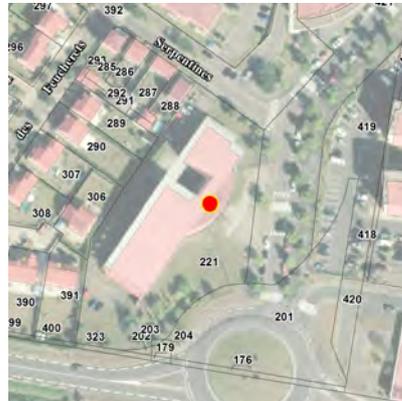
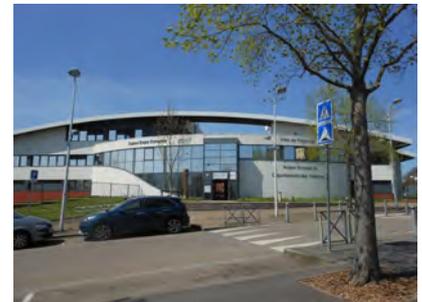
78138_PAT_007

Etat : Bon et authentique

Genèse	Non renseigné		
Période de construction	années 2000	Intérêt	Historique : Architectural : OUI Paysager :

Morphologie & Implantation des constructions	Rapport à la rue : En recul	
	Rapport aux limites : Sur les deux limites au moins (2 côtés ou plus)	
	Autres éléments à préserver : Autre	
	Gabarit : R+5	
Qualité urbaine & architecturale	Traitement de la façade	Composition : Travées régulières
		Matériaux : Autres matériaux
	Traitement de la toiture	Forme : Terrasse
Matériaux : Non visible		
Dispositions particulières	<i>Non renseigné</i>	
Qualité paysagère & écologique	Espace libre : Présence	
	Espace paysager : Non renseigné

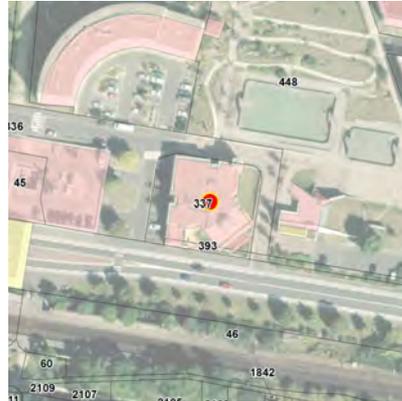
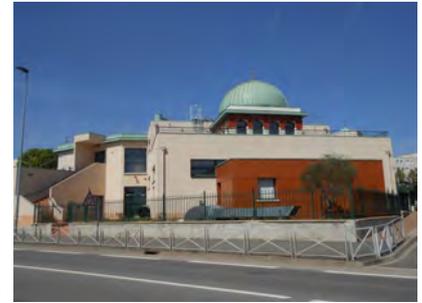
78138_PAT_034

Etat : Bon et transformé

Genèse	Non renseigné		
Période de construction	Non renseigné		Intérêt
			Historique : Architectural : OUI Paysager :

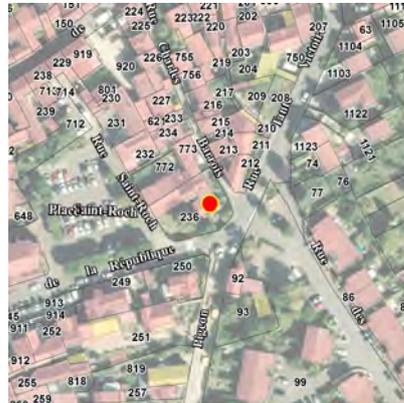
Genèse	Il existe une petite maison sur le cadastre napoléonien. En 1831, un acte de vente la décrit. Elle a été modifiée et agrandie en 1927		
Période de construction	1927	Intérêt	Historique : Architectural : OUI Paysager :

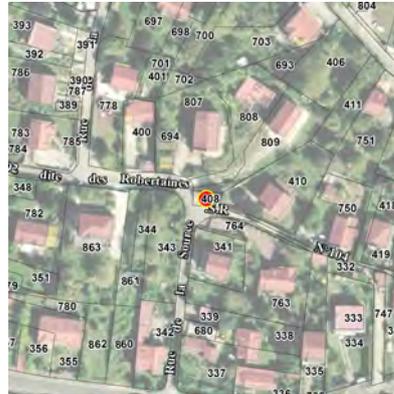
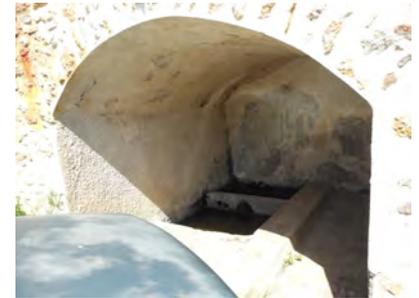
12 BIS RUE DE LA SOURCE

Nom : Lavoir

Etat : Bon et transformé

Les lavoirs sont des dispositifs urbains et ruraux très présents sur le territoire. Ils participent au contexte constructif du XIXème siècle lié à la gestion de l'écoulement des eaux de pluie et de ruissellement.

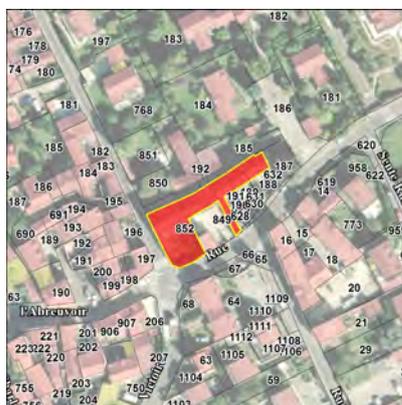
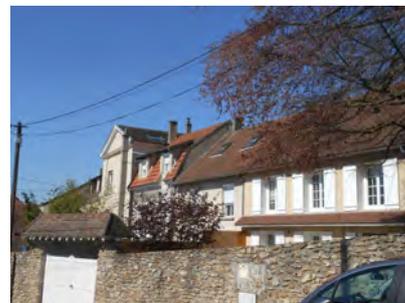
1 RUE DU CHAPITRE

Nom : Le Chapitre

Etat : Bon et transformé

Cette propriété dépendait du chapitre Notre-Dame, seigneur d'Andrésy. Elle appartenait à la fin du XVème siècle selon l'abbé Pacaud à madame Jeanne Anroux. En 1749 elle appartient à Laurent Pécoule, écuyer et conseiller du roi. Il fait construire une chapelle qui est bénie par le curé de Jouy-le-Moutier. En 1821, la propriété, qui comprend des vignes, est aux mains de M. Pion. Elle est aujourd'hui très dénaturée et découpée en plusieurs propriétés. La chapelle a été transformée en remise

Morphologie & Implantation des constructions	Rapport à la rue : Non concerné	
	Rapport aux limites : Non concerné	
	Autres éléments à préserver : Non renseigné	
	Gabarit : R+1+C	
Qualité urbaine & architecturale	Traitement de la façade	Composition : Travées irrégulières
		Matériaux : enduit
	Traitement de la toiture	Forme : 2 pans
Matériaux : Tuile plate		
Dispositions particulières	<i>porche</i>	
Qualité paysagère & écologique	Espace libre : Présence	
	Espace paysager : Non renseigné	
	<i>Arbre remarquable</i>

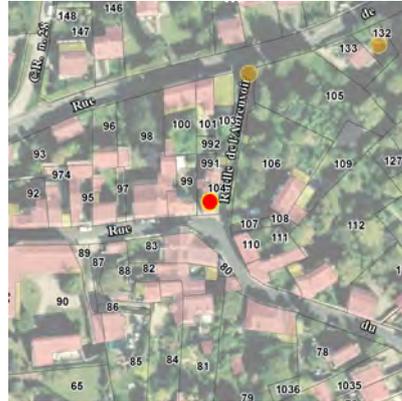
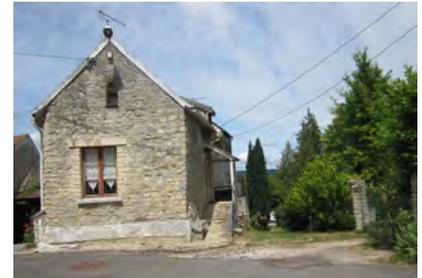
14 RUE DE L' ABREUVOIR

Nom : Maison rurale

Etat : Bon et transformé

Genèse	Non renseigné		
Période de construction	XIX ^{ème} siècle	Intérêt	Historique : OUI Architectural : Paysager :

Morphologie & Implantation des constructions	Rapport à la rue : Aligné	
	Rapport aux limites : Sur une limite (1 côté)	
	Autres éléments à préserver : Non renseigné	
	Gabarit : SS+R+C	
Qualité urbaine & architecturale	Traitement de la façade	Composition : Travées régulières
		Matériaux : Moellon calcaire
	Traitement de la toiture	Forme : 2 pans
Matériaux : Tuile plate		
Dispositions particulières	<i>lucarne rampante + escalier</i>	
Qualité paysagère & écologique	Espace libre : Présence	
	Espace paysager : Non renseigné

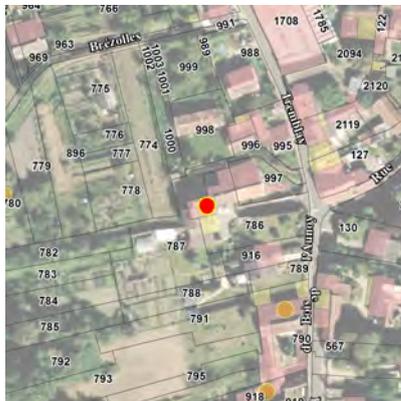
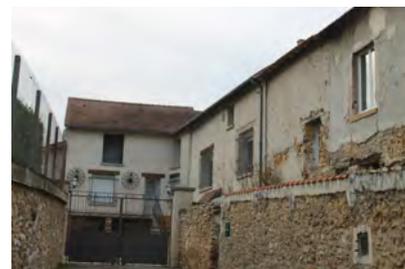
2 RUE DU BOIS DE L'AUNAY

Nom : Maison de bourg

Etat : Moyen

Genèse	Non renseigné		
Période de construction	<i>XVII^{ème} et XVIII^{ème} siècles</i>	Intérêt	Historique : OUI Architectural : Paysager : OUI

Morphologie & Implantation des constructions	Rapport à la rue : En recul	
	Rapport aux limites : Sur une limite (1 côté)	
	Autres éléments à préserver : Bâtiment secondaire	
	Gabarit : SS+R+1	
Qualité urbaine & architecturale	Traitement de la façade	Composition : Travées irrégulières
		Matériaux : Enduit
	Traitement de la toiture	Forme : 2 pans
Matériaux : Tuile plate		
Dispositions particulières	<i>Non renseigné</i>	
Qualité paysagère & écologique	Espace libre : Présence	
	Espace paysager : Jardin intéressant

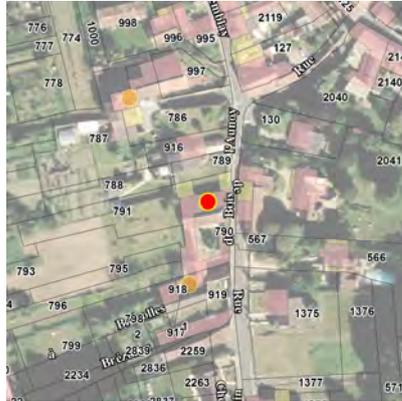
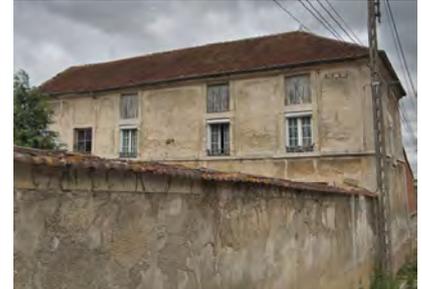
6 RUE DU BOIS DE L'AUNAY

Nom : Bâtiment agricole

Etat : Moyen

Genèse	Non renseigné		
Période de construction	<i>XVIIème et XVIIIème siècles</i>	Intérêt	Historique : OUI Architectural : Paysager :

Morphologie & Implantation des constructions	Rapport à la rue : En recul	
	Rapport aux limites : Sur les deux limites au moins (2 côtés ou plus)	
	Autres éléments à préserver : Bâtiment secondaire	
	Gabarit : R+2	
Qualité urbaine & architecturale	Traitement de la façade	Composition : Travées régulières Matériaux : Enduit
	Traitement de la toiture	Forme : 4 pans Matériaux : Tuile plate
	Dispositions particulières	<i>corniche + encadrement baies</i>
Qualité paysagère & écologique	Espace libre : Présence Espace paysager : Non renseigné

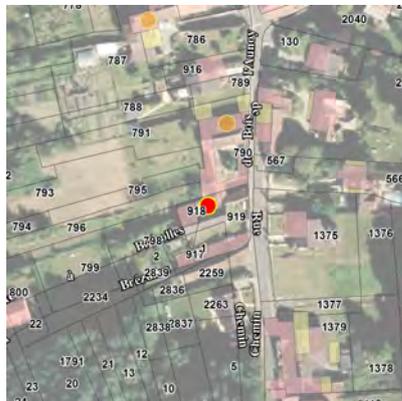
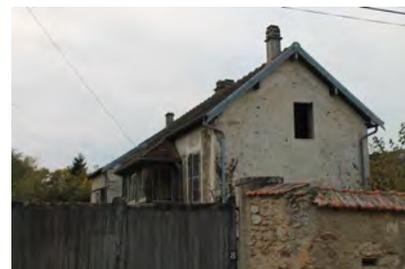
8 RUE DU BOIS DE L'AUNAY

Nom : Maison rurale

Etat : Dégradé

Genèse	Non renseigné		
Période de construction	<i>XVIIème et XVIIIème siècles</i>	Intérêt	Historique : OUI Architectural : Paysager :

Morphologie & Implantation des constructions	Rapport à la rue : En recul	
	Rapport aux limites : Sur une limite (1 côté)	
	Autres éléments à préserver : Non renseigné	
	Gabarit : SS+R+C	
Qualité urbaine & architecturale	Traitement de la façade	Composition : Travées irrégulières
		Matériaux : Composée
	Traitement de la toiture	Forme : 2 pans
Matériaux : Tuile mécanique		
Dispositions particulières	<i>véranda d'entrée + décors façade</i>	
Qualité paysagère & écologique	Espace libre : Présence	
	Espace paysager : Non renseigné

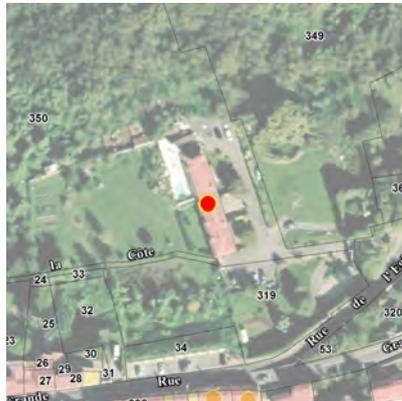
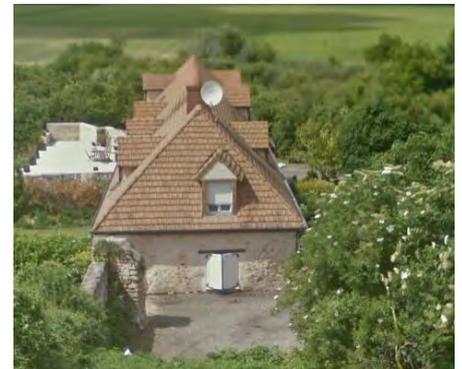
24 RUE DE L' EGLISE

Nom : La métairie

Etat : Bon et transformé

Genèse	Non renseigné		
Période de construction	Non renseigné		Intérêt
			Historique : OUI Architectural : OUI Paysager :

Morphologie & Implantation des constructions	Rapport à la rue : En recul	
	Rapport aux limites : Sur aucune limite	
	Autres éléments à préserver : Non renseigné	
	Gabarit : R+C	
Qualité urbaine & architecturale	Traitement de la façade	Composition : Travées régulières
		Matériaux : Enduit
	Traitement de la toiture	Forme : 4 pans
Matériaux : Tuile plate		
Dispositions particulières	<i>Lucarne, linteaux</i>	
Qualité paysagère & écologique	Espace libre : Présence	
	Espace paysager : Jardin intéressant

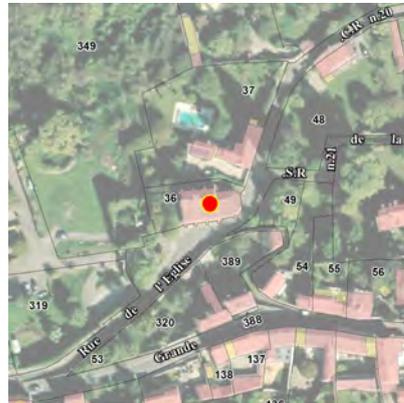
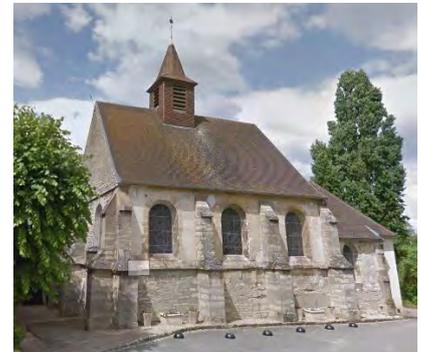
PLACE DE L' EGLISE

Nom : Eglise Saint-Denis

Etat : Bon et transformé

Petit clocher de charpente ; trois travées d'ogives et un collatéral. C'est sous la suzeraineté d'Hugues Le ou, que, selon plusieurs sources, a été construite au XIIème siècle, sans doute en 1125 l'église de Chapet. A l'époque de sa construction, l'église était le point le plus élevé du village, essentiellement implanté sur le flanc Nord de la butte de Chapet, et dans la plaine qui va de Chapet aux Mureaux.

1859
XIIème siècle

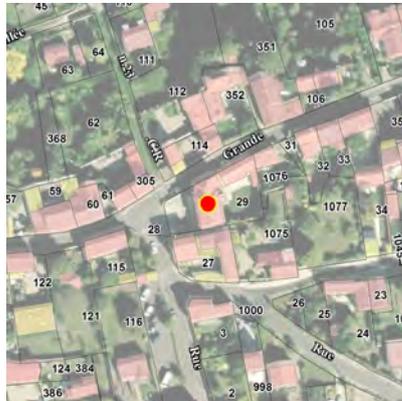
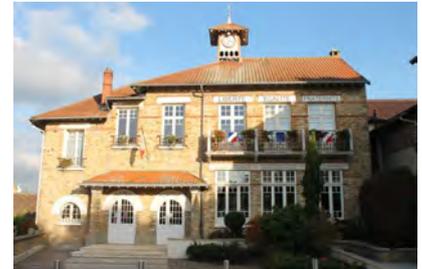
Etat : Bon et transformé

Genèse	Ecole, bibliothèque, campanile et inscriptions en façade précisant les diverses fonctions du lieu.		
Période de construction	1929	Intérêt	Historique : OUI Architectural : OUI Paysager :

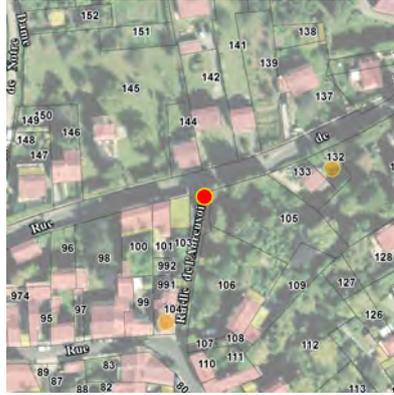
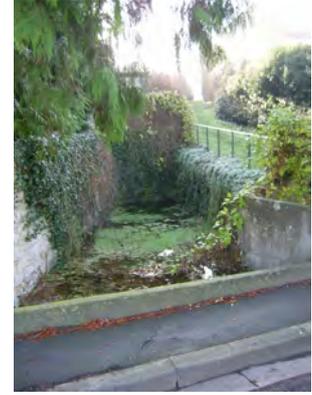
78140_PAT_035

Nom : Lavoir "La Goulotte"

Etat : Bon et authentique

Les lavoirs sont des dispositifs urbains et ruraux très présents sur le territoire. Ils participent au contexte constructif du XIXème siècle lié à la gestion de l'écoulement des eaux de pluie et de ruissellement.

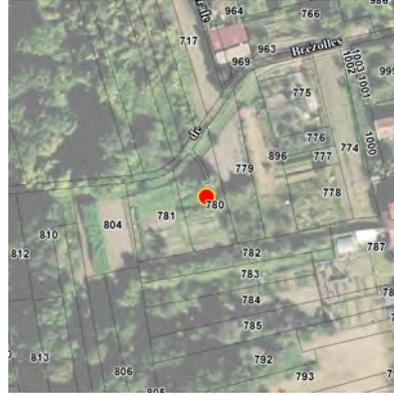
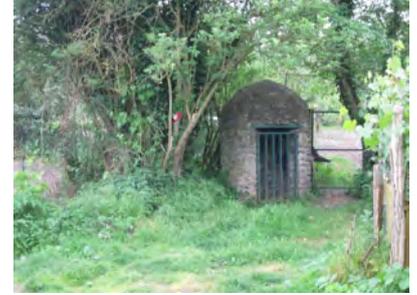
78140_PAT_019

Nom : Fontaine de Brézolles

Etat : Dégradé

Genèse	Non renseigné		
Période de construction	<i>XVIIIème siècle</i>	Intérêt	Historique : OUI Architectural : Paysager :
Dispositions particulières	<i>Protection sur toute la parcelle.</i>

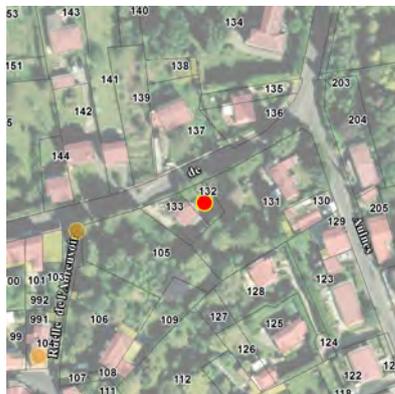
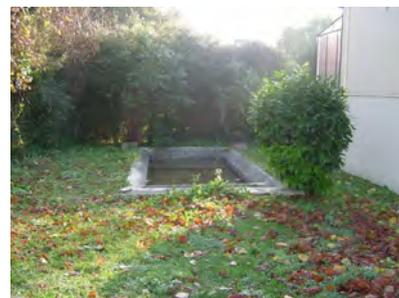
78140_PAT_036

Nom : Lavoir des Aulnes

Etat : Bon et transformé

Genèse	Les lavoirs sont des dispositifs urbains et ruraux très présents sur le territoire. Ils participent au contexte constructif du XIXème siècle lié à la gestion de l'écoulement des eaux de pluie et de ruissellement.
---------------	--

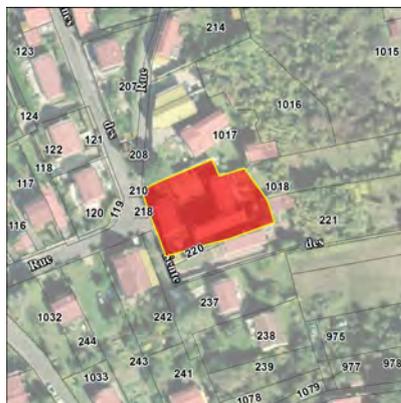
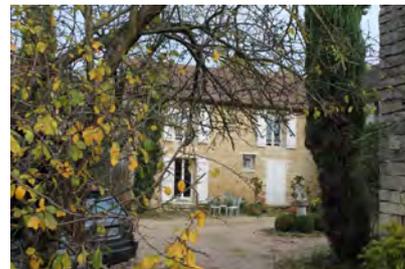
78140_PAT_018

Nom : Corps de ferme

Etat : Bon et transformé

Genèse	Non renseigné		
Période de construction	XVII ^e siècle	Intérêt	Historique : OUI Architectural : Paysager :

Morphologie & Implantation des constructions	Rapport à la rue : Non concerné	
	Rapport aux limites : Non concerné	
	Autres éléments à préserver : Non renseigné	
	Gabarit : R+1	
Qualité urbaine & architecturale	Traitement de la façade	Composition : Travées régulières
		Matériaux : Pierre de taille
	Traitement de la toiture	Forme : 2 pans
Matériaux : Tuile plate		
Dispositions particulières	<i>Garde corps ferronneries, volets bois</i>	
Qualité paysagère & écologique	Espace libre : Présence	
	Espace paysager : Non renseigné

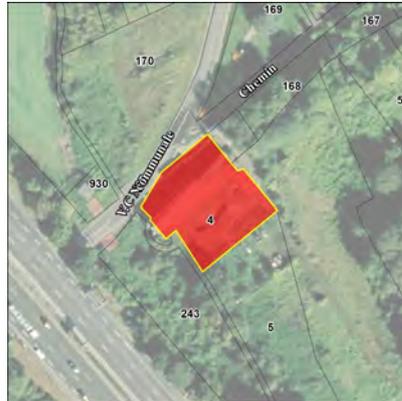
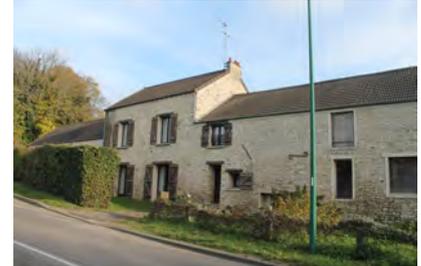
78140_PAT_022

Nom : Moulin de Maunny

Etat : Bon et transformé

Genèse	Non renseigné		
Période de construction	<i>XIIIe siècle</i>	Intérêt	Historique : OUI Architectural : Paysager :

Morphologie & Implantation des constructions	Rapport à la rue : Non concerné	
	Rapport aux limites : Non concerné	
	Autres éléments à préserver : Non renseigné	
	Gabarit : R+1	
Qualité urbaine & architecturale	Traitement de la façade	Composition : Travées régulières
		Matériaux : Moellon calcaire
	Traitement de la toiture	Forme : 2 pans
Matériaux : Tuile mécanique		
Dispositions particulières	<i>Contrefort, menuiserie Il possède encore une partie de son mécanisme.</i>	
Qualité paysagère & écologique	Espace libre : Présence	
	Espace paysager : Non renseigné

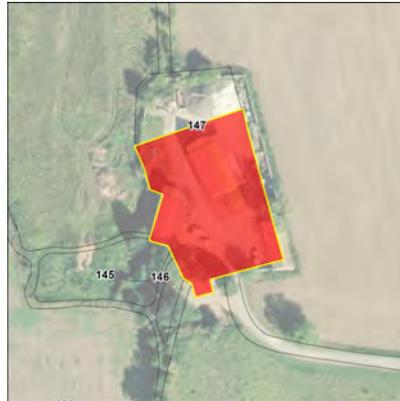
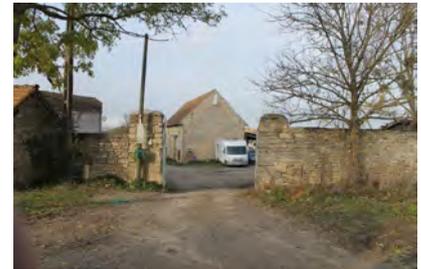
78140_PAT_001

Nom : Corps de ferme

Etat : Bon et transformé

Genèse	Non renseigné		
Période de construction	<i>XVIIe siècle</i>	Intérêt	Historique : OUI Architectural : Paysager :

Morphologie & Implantation des constructions	Rapport à la rue : Non concerné	
	Rapport aux limites : Non concerné	
	Autres éléments à préserver : Bâtiment secondaire	
	Gabarit : R+1	
Qualité urbaine & architecturale	Traitement de la façade	Composition : Travées irrégulières
		Matériaux : Autres matériaux
	Traitement de la toiture	Forme : 2 pans
Matériaux : Tuile plate		
Dispositions particulières	<i>Ancres</i>	
Qualité paysagère & écologique	Espace libre : Présence	
	Espace paysager : Non renseigné

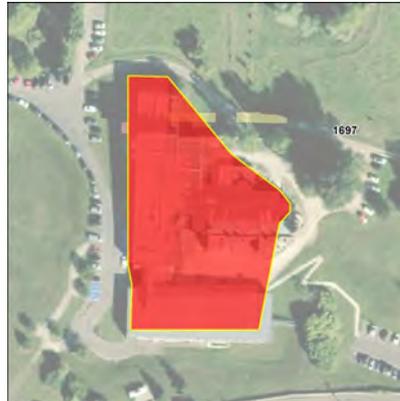
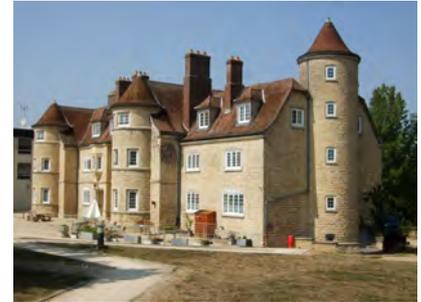
78140_PAT_023

Nom : Château de Bazincourt

Etat : Bon et transformé

Genèse	Non renseigné		
Période de construction	Non renseigné		Intérêt
			Historique : OUI Architectural : OUI Paysager : OUI

Morphologie & Implantation des constructions	Rapport à la rue : Non concerné	
	Rapport aux limites : Non concerné	
	Autres éléments à préserver : Bâtiment secondaire	
	Gabarit : R+1+C	
Qualité urbaine & architecturale	Traitement de la façade	Composition : Travées régulières
		Matériaux : Pierre de taille
	Traitement de la toiture	Forme : Complexe
		Matériaux : Tuile plate
Dispositions particulières	<i>tourelles toit conique, souches de cheminées, linteau cintré, cor-nique, bandeau</i>	
Qualité paysagère & écologique	Espace libre : Présence	
	Espace paysager : Jardin intéressant	
	<i>Arbre remarquable</i>

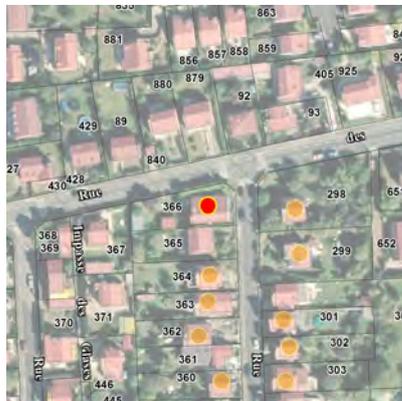
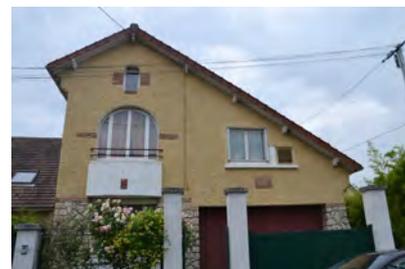
Etat : Bon et transformé

Genèse	Maison construite par Raymond Lacombe, architecte A.D. à Bagneux, dans un lotissement réalisé en 1931.		
Période de construction	2nd quart XXème siècle	Intérêt	Historique : Architectural : OUI Paysager :

Morphologie & Implantation des constructions	Rapport à la rue : En recul	
	Rapport aux limites : Sur aucune limite	
	Autres éléments à préserver : Non renseigné	
	Gabarit : R+1+C	
Qualité urbaine & architecturale	Traitement de la façade	Composition : Travées régulières
		Matériaux : Composée
	Traitement de la toiture	Forme : 2 pans
Matériaux : Tuile mécanique		
Dispositions particulières	<i>pente à deux pans asymétrique, fenêtre ronde, balcon, sous-bassement en pierre de vigny</i>	
Qualité paysagère & écologique	Espace libre : Présence	
	Espace paysager : Non renseigné

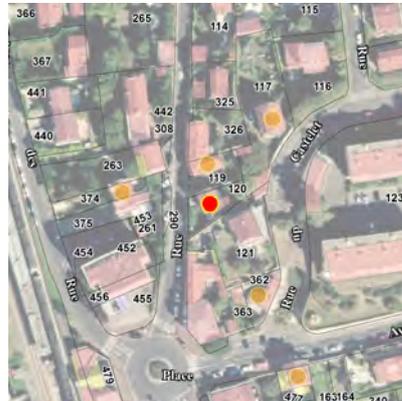
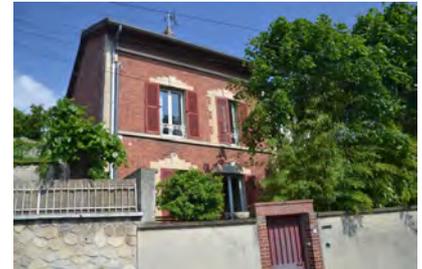
78172_PAT_037

Nom : Pavillon

Etat : Bon et transformé

Genèse	Non renseigné		
Période de construction	1879	Intérêt	Historique : Architectural : OUI Paysager :

Morphologie & Implantation des constructions	Rapport à la rue : En recul	
	Rapport aux limites : Sur une limite (1 côté)	
	Autres éléments à préserver : Non renseigné	
	Gabarit : R+1+C	
Qualité urbaine & architecturale	Traitement de la façade	Composition : Travées régulières
		Matériaux : Autres matériaux
	Traitement de la toiture	Forme : 2 pans
Matériaux : Tuile mécanique		
Dispositions particulières	<i>linteaux en pierre, volets, modénatures, bandeau</i>	
Qualité paysagère & écologique	Espace libre : Présence	
	Espace paysager : Non renseigné

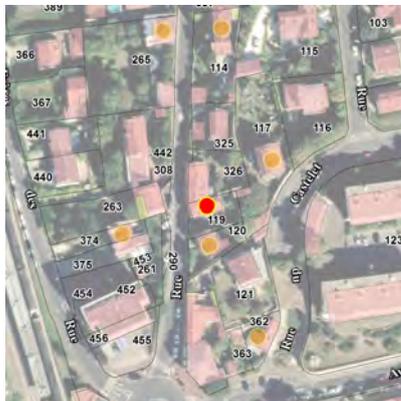
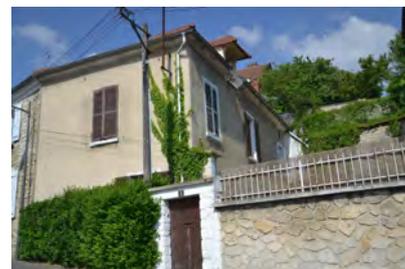
78172_PAT_038

Nom : Maison de bourg

Etat : Bon et transformé

Genèse	Non renseigné		
Période de construction	Non renseigné		Intérêt
			Historique : Architectural : OUI Paysager :

Morphologie & Implantation des constructions	Rapport à la rue : Aligné	
	Rapport aux limites : Sur une limite (1 côté)	
	Autres éléments à préserver : Non renseigné	
	Gabarit : R+1+C	
Qualité urbaine & architecturale	Traitement de la façade	Composition : Travées irrégulières
		Matériaux : Enduit
	Traitement de la toiture	Forme : 4 pans
Matériaux : Tuile mécanique		
Dispositions particulières	<i>lucarne</i>	
Qualité paysagère & écologique	Espace libre : Présence	
	Espace paysager : Non renseigné

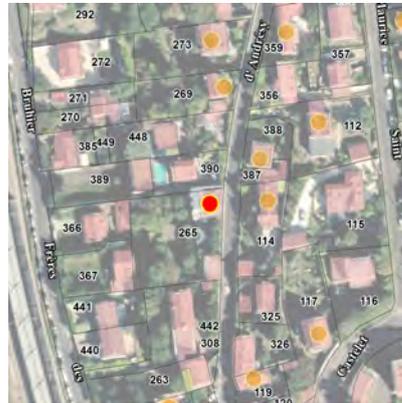
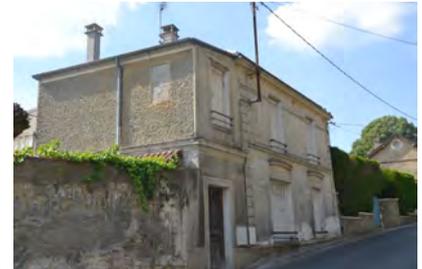
78172_PAT_039

Nom : Maison de bourg

Etat : Bon et authentique

Genèse	Non renseigné		
Période de construction	1945-1975	Intérêt	Historique : Architectural : OUI Paysager : OUI

Morphologie & Implantation des constructions	Rapport à la rue : Aligné	
	Rapport aux limites : Sur une limite (1 côté)	
	Autres éléments à préserver : Mur	
	Gabarit : R+1	
Qualité urbaine & architecturale	Traitement de la façade	Composition : Travées régulières
		Matériaux : Enduit
	Traitement de la toiture	Forme : 4 pans
Matériaux : Ardoise		
Dispositions particulières	<i>extension pentagonale, bandeau, polychromie, carreaux de verre</i>	
Qualité paysagère & écologique	Espace libre : Présence	
	Espace paysager : Jardin intéressant

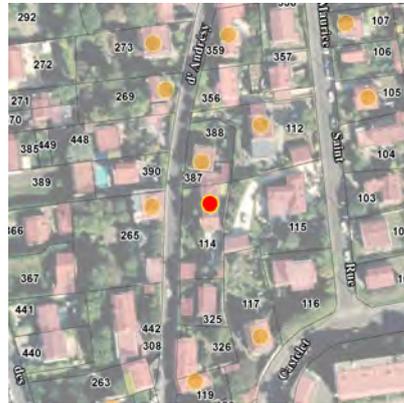
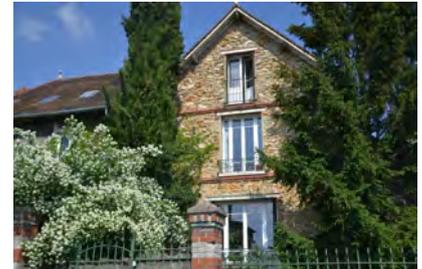
78172_PAT_040

Nom : Villa

Etat : Bon et authentique

Genèse	Non renseigné		
Période de construction	Non renseigné		Intérêt
			Historique : Architectural : OUI Paysager :

Morphologie & Implantation des constructions	Rapport à la rue : En recul	
	Rapport aux limites : Sur une limite (1 côté)	
	Autres éléments à préserver : Non renseigné	
	Gabarit : R+1+C	
Qualité urbaine & architecturale	Traitement de la façade	Composition : Travées régulières
		Matériaux : Pierre meulière
	Traitement de la toiture	Forme : Complexe
Matériaux : Non visible		
Dispositions particulières	<i>bandeau brique, épi de faitage</i>	
Qualité paysagère & écologique	Espace libre : Présence	
	Espace paysager : Non renseigné

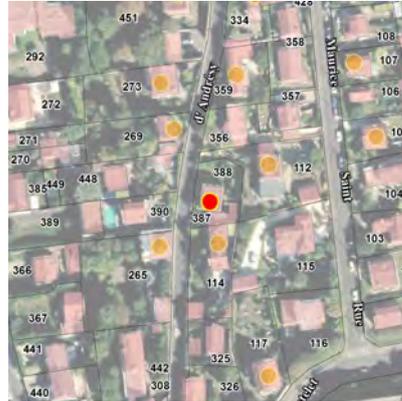
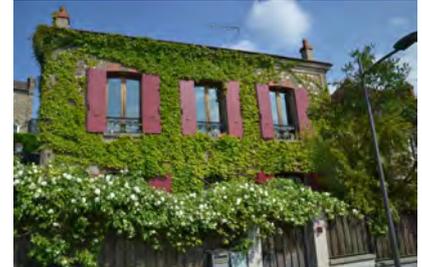
78172_PAT_041

Nom : Villa

Etat : Bon et transformé

Genèse	Non renseigné		
Période de construction	Non renseigné		Intérêt
			Historique : Architectural : OUI Paysager :

Morphologie & Implantation des constructions	Rapport à la rue : En recul	
	Rapport aux limites : Sur une limite (1 côté)	
	Autres éléments à préserver : Non renseigné	
	Gabarit : R+1	
Qualité urbaine & architecturale	Traitement de la façade	Composition : Travées régulières
		Matériaux : Enduit
	Traitement de la toiture	Forme : 2 pans
Matériaux : Tuile mécanique		
Dispositions particulières	<i>vigne vierge, volets</i>	
Qualité paysagère & écologique	Espace libre : Présence	
	Espace paysager : Non renseigné

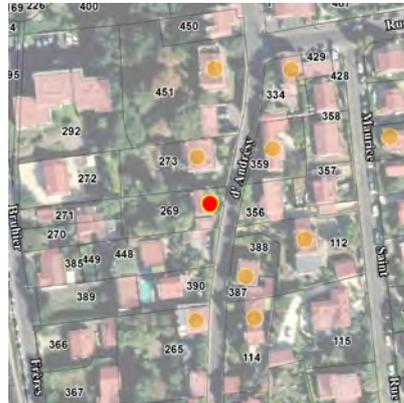
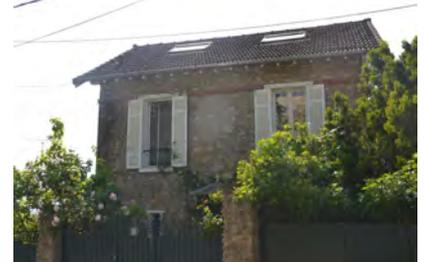
78172_PAT_042

Nom : Pavillon

Etat : Bon et authentique

Genèse	Non renseigné		
Période de construction	Non renseigné		Intérêt
			Historique : Architectural : OUI Paysager :

Morphologie & Implantation des constructions	Rapport à la rue : En recul	
	Rapport aux limites : Sur une limite (1 côté)	
	Autres éléments à préserver : Non renseigné	
	Gabarit : R+1+C	
Qualité urbaine & architecturale	Traitement de la façade	Composition : Travées régulières
		Matériaux : Composée
	Traitement de la toiture	Forme : 2 pans
Matériaux : Tuile mécanique		
Dispositions particulières	<i>volets</i>	
Qualité paysagère & écologique	Espace libre : Présence	
	Espace paysager : Non renseigné

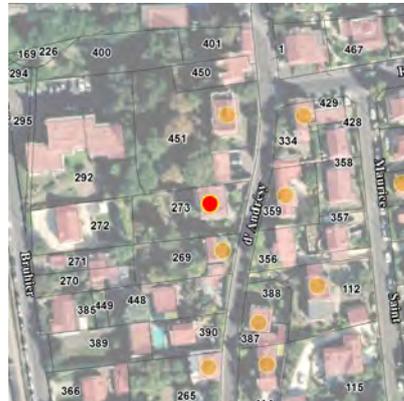
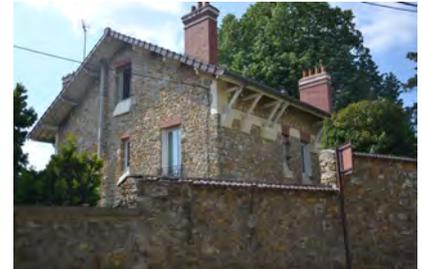
78172_PAT_043

Nom : Villa

Etat : Bon et authentique

Genèse	Non renseigné		
Période de construction	Non renseigné		Intérêt
			Historique : Architectural : OUI Paysager :

Morphologie & Implantation des constructions	Rapport à la rue : En recul	
	Rapport aux limites : Sur une limite (1 côté)	
	Autres éléments à préserver : Non renseigné	
	Gabarit : R+1+C	
Qualité urbaine & architecturale	Traitement de la façade	Composition : Travées irrégulières
		Matériaux : Pierre meulière
	Traitement de la toiture	Forme : 2 pans
Matériaux : Tuile mécanique		
Dispositions particulières	<i>bois sous toiture, linteau brique</i>	
Qualité paysagère & écologique	Espace libre : Présence	
	Espace paysager : Non renseigné

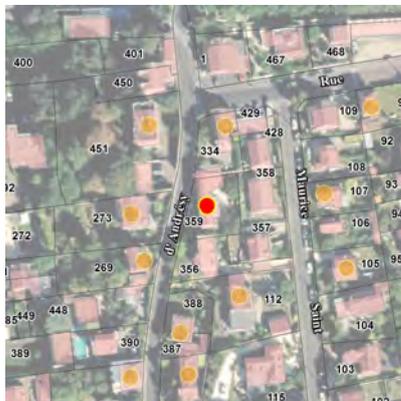
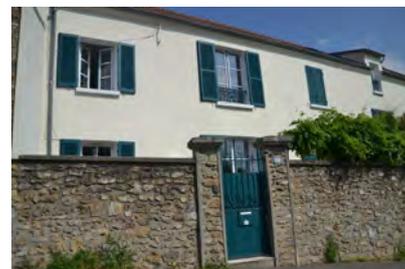
78172_PAT_044

Nom : Maison rurale

Etat : Bon et transformé

Genèse	Non renseigné		
Période de construction	Non renseigné	Intérêt	Historique : OUI Architectural : Paysager :

Morphologie & Implantation des constructions	Rapport à la rue : En recul	
	Rapport aux limites : Sur une limite (1 côté)	
	Autres éléments à préserver : Mur	
	Gabarit : R+1	
Qualité urbaine & architecturale	Traitement de la façade	Composition : Travées régulières
		Matériaux : Enduit
	Traitement de la toiture	Forme : 2 pans
Matériaux : Tuile plate		
Dispositions particulières	<i>volets</i>	
Qualité paysagère & écologique	Espace libre : Présence	
	Espace paysager : Non renseigné

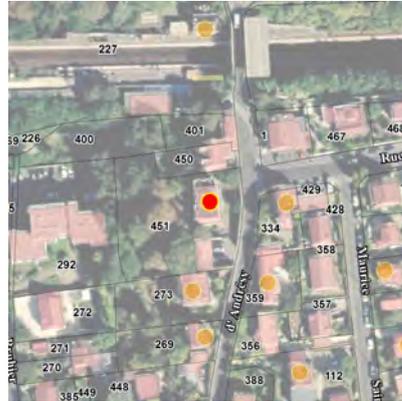
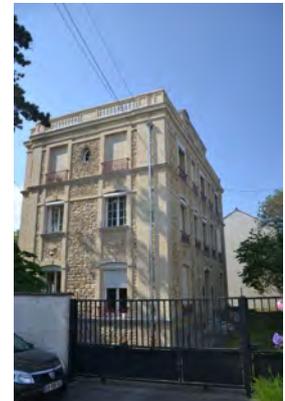
78172_PAT_045

Nom : Villa

Etat : Bon et transformé

Genèse	Maison de villégiature construite en 1911 pour le joaillier Parisien Mellerio. Dans les années 1950 elle fut rachetée par l'entreprise Bonna qui y logea des employés. C'est actuellement un immeuble en copropriété.		
Période de construction	1911 1er quart XXème siècle	Intérêt	Historique : Architectural : OUI Paysager : OUI

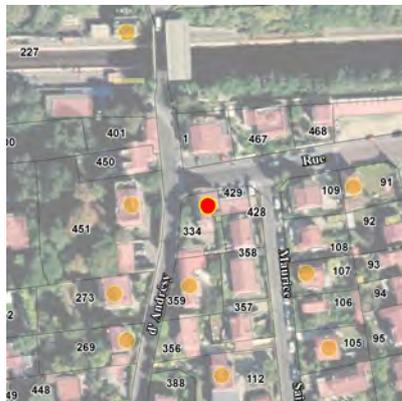
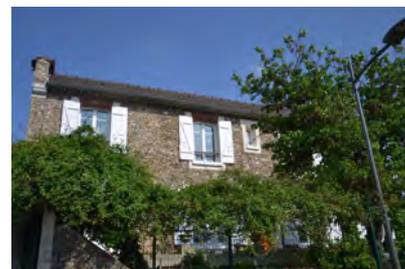
78172_PAT_046

Nom : Maison de bourg

Etat : Bon et authentique

Genèse	Non renseigné		
Période de construction	Non renseigné		Intérêt
			Historique : Architectural : OUI Paysager :
