Vaux-sur-Seine

Edifice patrimoine urbain et rural

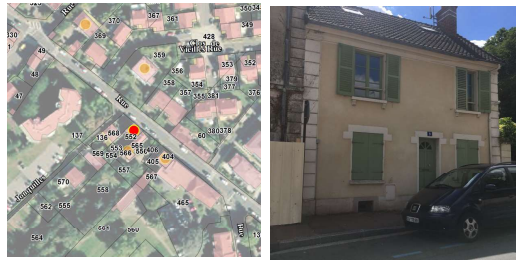
Etat : Bon et authentique

Genèse	Non renseigné
---------------	---------------

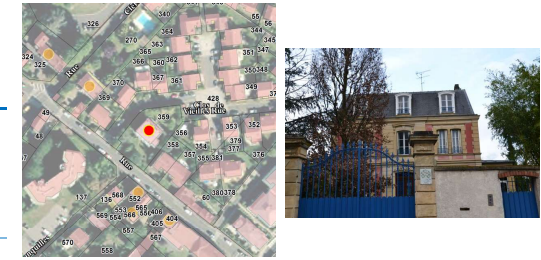
Etat : Bon et authentique

Genèse	Non renseigné
---------------	---------------

Période de construction	<i>XIX^{ème} siècle</i>	Intérêt	Historique : Architectural : OUI Paysager :
--------------------------------	---------------------------------	----------------	---
