2 LES INSTABILITÉS DU FRONT ROCHEUX.....9
2.1 Typologie des désordres.....9
2.2 Mécanismes de ruptures.....10
2.3 Les facteurs d'instabilités.....13
2.3.1 Facteurs internes.....13
2.3.2 Facteurs externes.....15
2.4 Recensement des désordres.....16

Le service Paysages, Risques et Nuisances de la Direction Départementale des Territoires des Yvelines a sollicité le Cerema Île-de-France afin qu'il réalise une étude de l'aléa versants rocheux sous-cavés sur la commune d'Andrésy (78).
Sur cette commune, un front discontinu est présent en rive droite de la Seine et des désordres tels que chutes de pierres et blocs rocheux, le long de chemins ou chez des particuliers, ont été constatés.

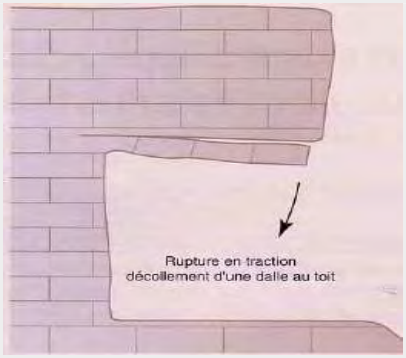
*Illustration 10: 121 rue du Général Leclerc*	Décollement de bancs du toit, suivis à plus ou moins long terme par une chute de la première dalle du toit.	Indice de décollement, fléchissement des bancs.
Rupture en compression d'un pilier		Écrasement par excès de contrainte : pilier soumis à une charge excédant la résistance à la compression du matériau le constituant.	Dégradation du pilier (écaillage, fissures...), rupture brutale.
