ARRETE N° 86-400

Le service Paysages, Risques et Nuisances de la Direction Départementale des Territoires des Yvelines a sollicité le Cerema Île-de-France afin qu'il réalise une étude de l'aléa versants rocheux sous-cavés sur la commune d'Andrésy (78).
Sur cette commune, un front discontinu est présent en rive droite de la Seine et des désordres tels que chutes de pierres et blocs rocheux, le long de chemins ou chez des particuliers, ont été constatés.

Fronts Rocheux : ANDRESY **VISITES TERRAINS**

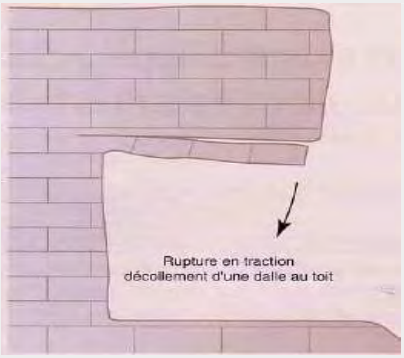
*Illustration 10: 121 rue du Général Leclerc*	Décollement de bancs du toit, suivis à plus ou moins long terme par une chute de la première dalle du toit.	Indice de décollement, fléchissement des bancs.
Rupture en compression d'un pilier		Écrasement par excès de contrainte : pilier soumis à une charge excédant la résistance à la compression du matériau le constituant.	Dégradation du pilier (écaillage, fissures...), rupture brutale.
