Mission de préprogrammation

Pour la rénovation énergétique et la rénovation des bassins
de le Piscine Sébastien Rouault à Andrésy

Préprogramme Ind.2 – 15/12/2022

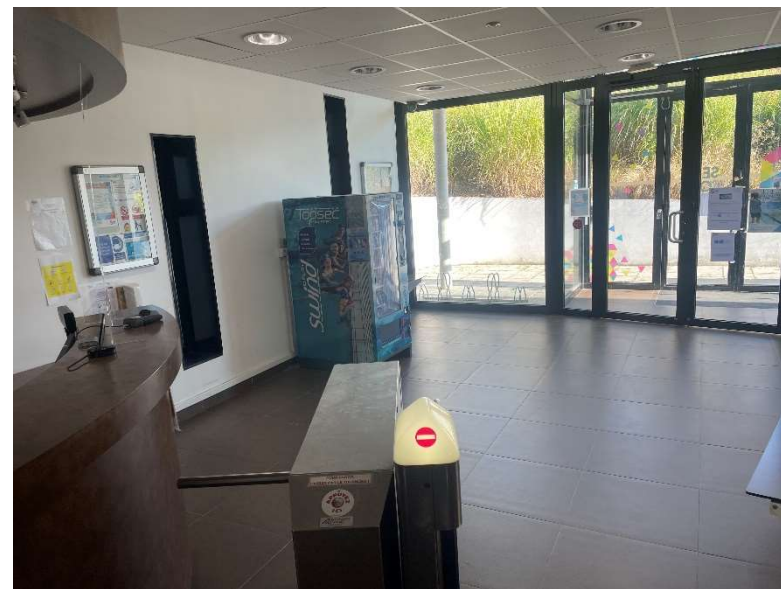
La piscine S. Rouault est un bâtiment de 1 020m² au total.

- Un bassin de 25 m x 10 m de 4 couloirs, profondeur de 0,90 m à 2,10m
- Une pataugeoire
- Un hall d'accueil
- Un ensemble vestiaire douche et sanitaire public
- Un local personnel: vestiaire et sanitaire
- Une infirmerie, servant de salle commune avec kitchenette
- Un vestiaire MNS
- Un bureau de direction

- Local de traitement des eaux, chaufferie et ventilation
- Locaux de stockage

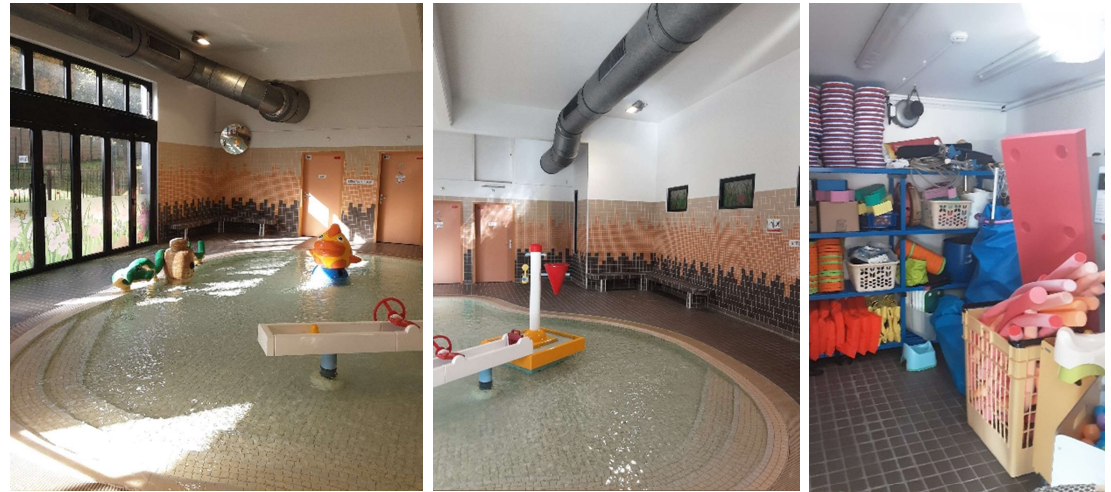
- Pataugeoire avec installations pour enfants. Partie construite en 2009 : systèmes de traitement d'eau et CTA distinct du grand bassin.
- Carrelage glissant et flaques stagnantes, défaut de pente entraînant la création de flaches.
- Problématiques sur la goulotte et le bac tampon : cette seule goulotte reprenant les eaux de bassin et les eaux de plage, ces dernières étant de fait introduit au circuit de traitement d'eau de bassin
- Locaux annexes fonctionnels, mais présentant une problématique d'humidité due aux extracteurs airs.

Objectif de réduction et optimisation énergétique qui permettrait dans le même temps de donner un aspect plus contemporain et d'harmoniser l'ensemble avec le grand bassin.

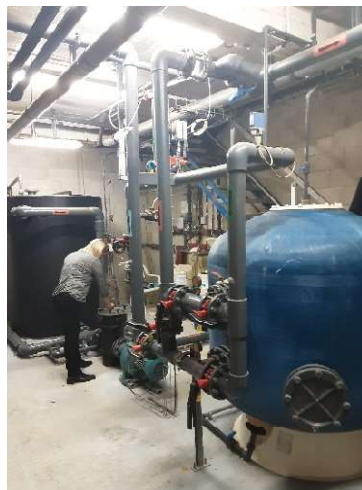
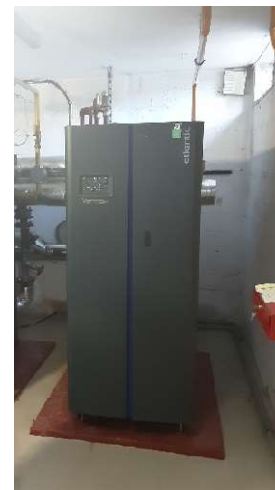
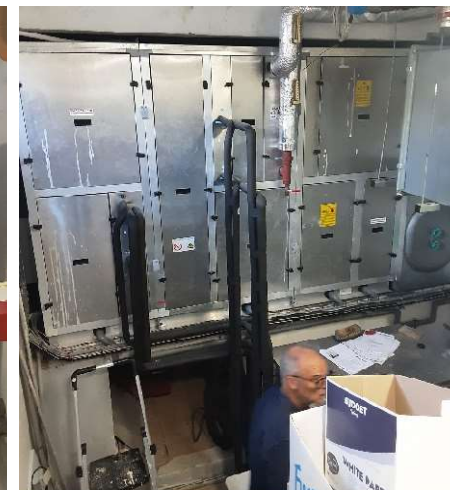
- Locaux sous pataugeoire: traitement d'eau
- Local chaufferie: chaudière gaz récemment remplacé et ballon d'eau chaude
- Local CTA: CTA du grand bassin remplacé récemment, PAC installée récemment. Filtres et échangeurs. Nota : le principe de distribution aéraulique a repris l'ancien réseau de gaines. Une option par rééquilibrage du brassage, et notamment soufflage en pied de façade pourrait être envisagée

- Galerie technique sous bassin, très difficile d'accès et difficilement praticable, elle pourrait être cependant utilisée, voire optimisée dans le cadre de la reprise des réseaux aérauliques.

- CTA vestiaires et pataugeoire fonctionnels. À noter, la situation de la zone Pataugeoire dans le même volume que la halle bassin qui devrait permettre, sous réserve d'étude Fluide spécifique et de la capacité du traitement d'air principal, le regroupement d'un seul traitement d'air sur l'ensemble.

- Toiture: entretien à faire (mousse, crapaudine). Installation solaire thermique non fonctionnelle: à remplacer.

Une partie des équipements techniques a déjà été traité récemment. Il s'agit de viser de meilleure performance énergétique en remplacement des systèmes vétustes, en conservant les équipements remplacés récemment et en ajoutant des systèmes de récupération et optimisation énergétique : solaire, eaux grises, etc.

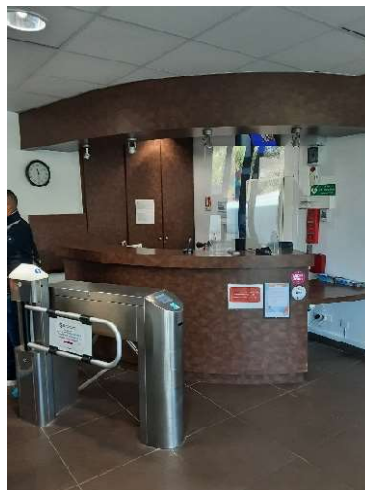
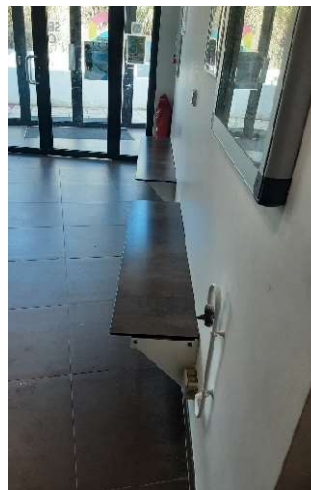
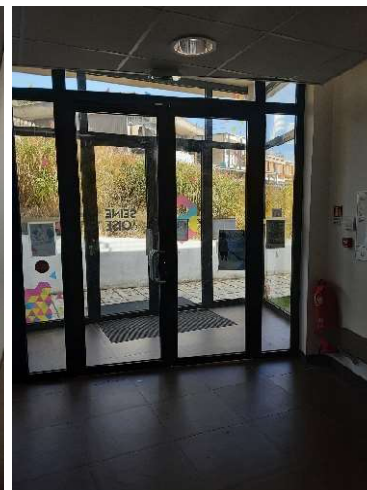
Hall d'accueil avec comptoir et tourniquet. Le hall sert également de zone de déchausse pour le public.

- Comptoir accessible PMR avec une visibilité sur les bassins: avantage à conserver. Cependant absence de guidage podotactile entre l'entrée et la banque d'accueil.
- Comptoir non fermé ce qui pose certains problèmes de sécurité et sanitaires.
- Hall et banque d'accueil en bon état, mais peu contemporains
- Zone déchaussage intégrée au hall de faible surface, et qui plus est en mélange des flux

Profiter du changement de la banque d'accueil pour offrir au hall un aspect plus contemporain, et prévoir un accès sécurisé et protégé au coffre-fort

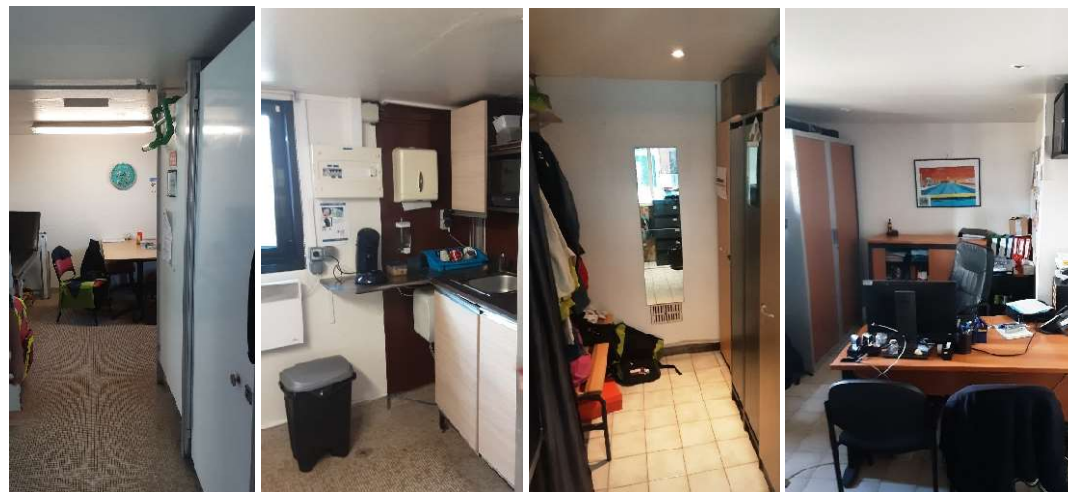
- Dans l'ensemble les espaces dédiés à l'exploitation et au personnel sont insuffisants. Ils sont par ailleurs à usages multiples, mais leur surface empêche toute concomitance d'usage
- Un seul sanitaire, PMR, est présent pour l'ensemble du personnel: non conforme dans le cadre du code du travail qui impose un WC pour chaque sexe.
- Un vestiaire pour le personnel d'exploitation est présent ainsi qu'un vestiaire pour les MNS. Cependant des vestiaires séparés homme/femme seraient nécessaires afin de respecter le code du travail
- Les espaces administratifs sont insuffisants : pas de salle de réunion, pas de bureau pour le Chef de bassin.
- L'infirmerie est l'espace qui sert aujourd'hui à la fois de kitchenette, salle de repas, salle de réunion, stockage.
- Certains locaux actuels ne sont pas accessibles PMR depuis l'extérieur (marches à l'entrée)

Les espaces du personnel nécessiteraient d'être augmentés. Une petite extension pour installer les locaux administratifs permettrait notamment de structurer les espaces MNS. Ces travaux permettraient également de mettre en place des vestiaires et sanitaires séparés homme/femme afin de respecter le code du travail.

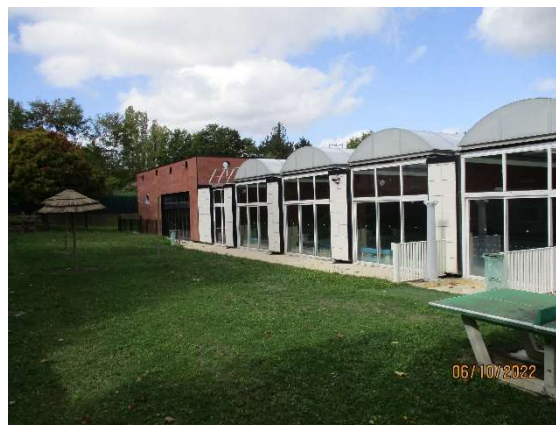
- Solarium végétal sur façade latérale principale
- Bande de circulation piétonne dallée le long des baies vitrées de façade de halle bassin incluant le pédiluve non accessible PMR
- Espace vert privatif clos, incluant les accès aux locaux techniques sur l'arrière du bâtiment
- Accès PMR: absence d'accessibilité entre la halle bassin et le solarium
- La clôture séparative entre bande de circulation dallée et solarium végétal avec aménagement d'un seul portique de liaison incluant le pédiluve permettrait l'ouverture de l'ensemble des baies de façade afin d'accentuer le lien extérieur/intérieur du bassin en période estivale (*). Cette bande pourrait être étendue, à usage de solarium minéral, voir adjoint ultérieurement d'une plaine de jeux aqualudique

Pour mémoire, un local indépendant, de type édicule préfabriqué, doit être implanté en espace vert technique pour stockage

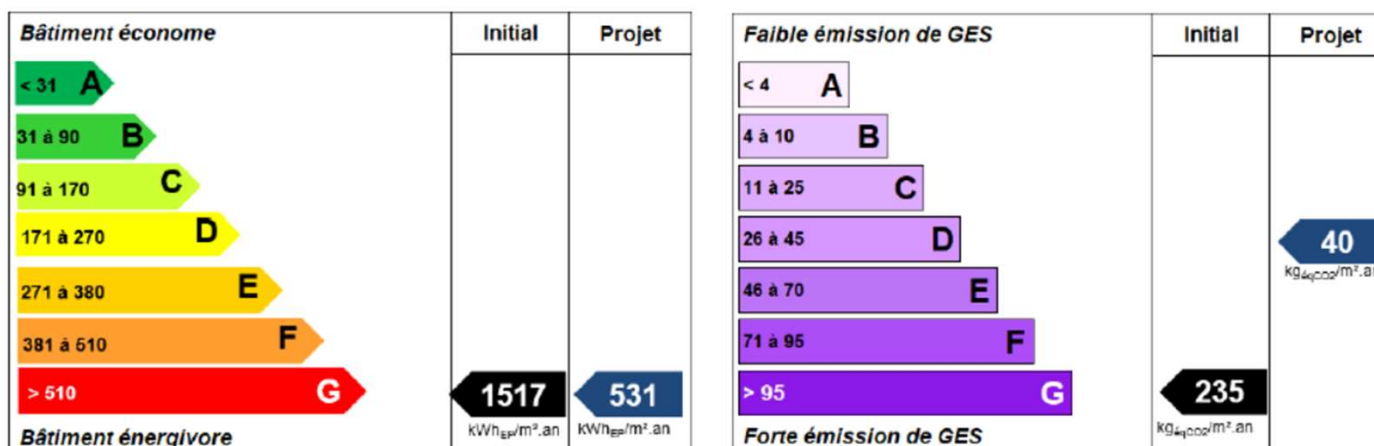
Performance environnementale			
Economie annuelle d'énergie primaire	48%	soit	744 179 kWh EP/PCI
Economie annuelle d'énergie finale	71%	soit	835 438 kWh EF/PCI
Emissions de CO ₂ évitées	80%	soit	193 Tonnes

L'objectif principal cette opération est la réduction des consommations énergétiques du bâtiment. La Maitrise d'œuvre devra poursuivre les performances environnementales ciblées suite au diagnostic énergétique d'Alterea.
